BITACORA ELECTRÓNICA DE OBRA

Confirma Bitacora:	Nro Informe:	Fecha Informe:	Nombre De La Obra:	Personal Encargado:
Si	015-2022 - MTC /20.9 -lgm	01-02-2022	HUANUCO - HUALLANCA (T1)	LUZMILA GUERRA MOTTA

OBRA: CONSERVACIÓN POR NIVELES DE SERVICIO, OPERACIÓN DEL CORREDOR VIAL HUÁNUCO – LA UNIÓN – HUALLANCA DV. ANTAMINA/ EMP. PE-3N (TINGO CHICO) – NUEVAS FLORES – LLATA – ANTAMINA – TRAMO I
 CONTRATISTA: CHINA RAILWAY 20 BUREAU GROUP CORPORATION
 SUPERVISOR: CONSORCIO SUPERVISOR LOUIS BERGER - HOB

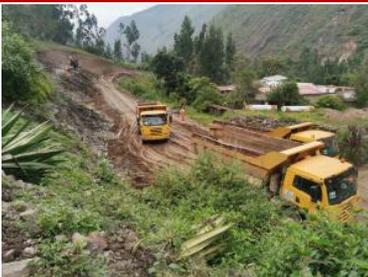
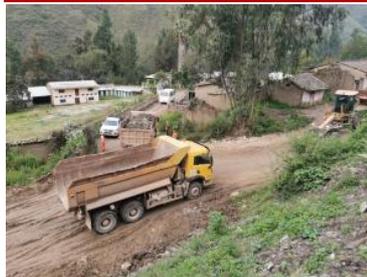
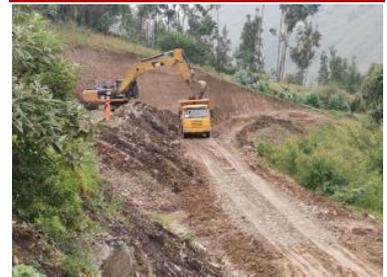
Progresiva: km 17+640 aproximadamente

SE VERIFICA QUE, EN EL FRENTE DE TRABAJO SE CUENTA ÚNICAMENTE CON 1 VIGÍA, EL CUAL ES INSUFICIENTE PARA LAS ACTIVIDADES EN PROCESO, MAS AUN CUANDO DICHAS ACTIVIDADES SE INICIAN EN CURVA, HECHO POR EL CUAL SE PODRÍAN GENERAR INCIDENTES Y/O ACCIDENTES CON EL PERSONAL Y/O EQUIPOS DE LA OBRA Y/O DE TERCEROS.

SE VERIFICA TAMBIÉN, ESCASA SEÑALIZACIÓN EN EL FRENTE DE TRABAJO. HECHOS COMUNICADOS AL CONTRATISTA Y SUPERVISIÓN EXTERNA DE OBRA A FIN DE LAS ACCIONES PREVENTIVAS NECESARIAS.

De los Paneles Fotográficos n°s 1, 2 y 4, se sugirió al Contratista y Supervisión Externa de Obra tomar las medidas preventivas y correctivas necesarias a fin de evitar riesgos de incidentes y/o accidentes en el trabajo tanto en el personal y/o equipos de obra, así como de terceros.

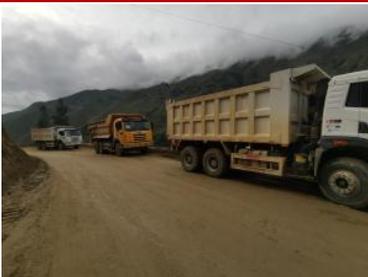
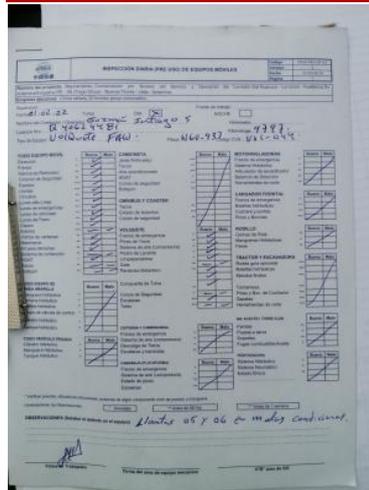
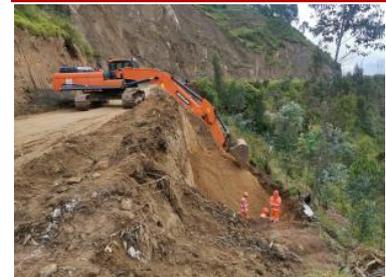
2

Progresiva: km 24+300 al km 24+420

SE VERIFICA QUE, EN EL FRENTE DE TRABAJO NO SE CUENTA CON VIGÍAS, PESE A QUE SE ENCUENTRA EN PROCESO DE EXCAVACIONES PARA MURO DE CONTENCIÓN Y LA OPERACIÓN DE LA EXCAVADORA REPRESENTA RIESGO DE INCIDENTES Y/O ACCIDENTES EN LOS USUARIOS DE LA VÍA, QUE EN ALGUNOS CASOS CIRCULAN A EXCESIVA VELOCIDAD Y NO SE CUENTA CON PERSONAL EN EL DIRECCIONAMIENTO Y ORDENAMIENTO DEL TRÁNSITO VEHICULAR.

DEL CHECK LIST VERIFICADO DE ALGUNOS DE LOS VOLQUETES SE APRECIAN QUE, EN ALGUNOS CASOS, NO SE CUENTA CON: EXTINTOR, SISTEMA DE CONTENCIÓN, TACOS, BOTIQUÍN, ENTRE OTROS.

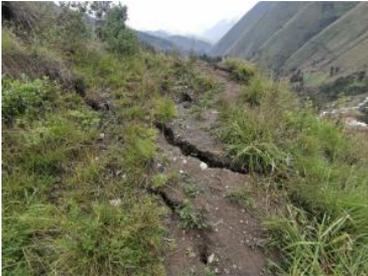
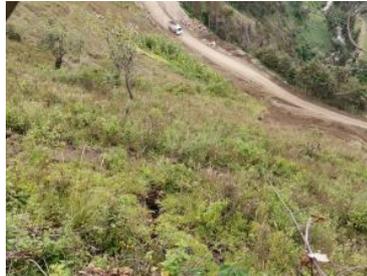
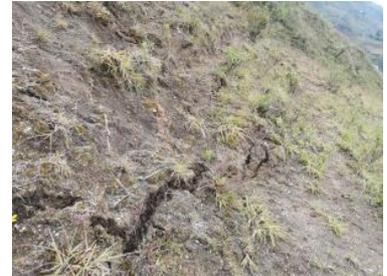
3

Progresiva: km 24+150 Aproximadamente
Posibles daños a terrenos de propiedad privada

Personal aproximado verificado en campo: Ninguno
Equipos aproximados verificados en campo: Ninguno
Alrededores del km 24+150 y en longitud de unos 150 m aproximadamente, el Contratista realizo actividades de movimiento de tierras en años anteriores, sin embargo, por el paso del tiempo y la presencia de lluvias este sector ha ido presentando deslizamientos y/o derrumbes (talud superior), en terrenos de propiedad del señor Luis Raymundo Rosales.

A la fecha se aprecia grietas y líneas de corte en la propiedad del señor Raymundo, que podrían ser indicativo de mayores deslizamientos y/o derrumbes.

Al respecto, se ha consultado con la Supervisión Externa de Obra, quienes indicaron que: i) las evaluaciones geológicas ya se habrían realizado, y ii) La afectación a los terrenos de propiedad privada ya seria indirecta por estar fuera del derecho de vía.

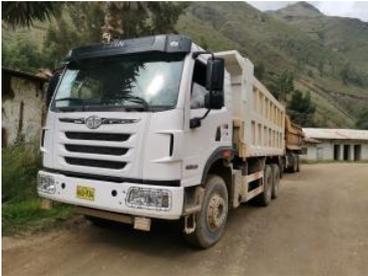
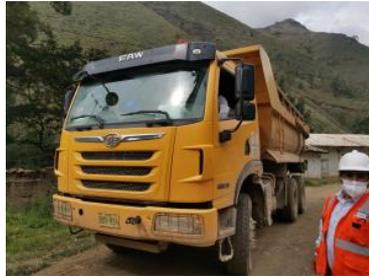
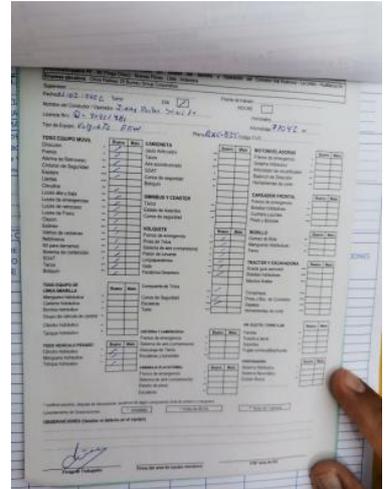
4

Progresiva: km 17+140 aproximadamente
Verificación de Check List de Volquetes

Personal aproximado verificado en campo: 3 Operadores
Equipos aproximados verificados en campo: 3 Volquetes
Con la participación de la Supervisión externa de obra, se verifica la operatividad de tres volquetes que vienen operando en el ámbito de la obra (a través de los check list).
Volquete 1: Placa W6U-934, el operador refiere que no cuenta con el check list ya que el volquete recientemente ingreso a prestar servicio en obra.
Volquete 2: Placa BBV-914, el operador refiere que no le hicieron llegar los formatos de check list para el llenado correspondiente.
Volquete 3: Placa AXC-835, cuenta con el check list del día.
HECHOS COMUNICADOS AL CONTRATISTA Y SUPERVISIÓN EXTERNA DE OBRA A FIN DE LAS ACCIONES CORRECTIVAS NECESARIAS.
