## BITACORA ELECTRÓNICA DE OBRA

Confirma Bitacora:	Nro Informe:	Fecha Informe:	Nombre De La Obra:	Personal Encargado:
Si	009	04-02-2022	MEJORAMIENTO DE LA CARRETERA HUANUCO-CONOCOCHA, SECTOR: HUANUCO-LA UNION-HUALLANCA TRAMO KM. 52+920 (PUNTO UNION) AL KM.102+819 (TINGO CHICO) REGION HUANUCO (2)	AMESQUITA GUILLEN ALEX WALTER

NUMERO DE INFORME : 00009  
 CONTRATO DE OBRA: No. 127-2018-MTC/ 20 de fecha 16.Nov.2018  
 EMPRESA CONTRATISTA: China Railway 20 Bureau Group Corporation  
 OBRA: Mejoramiento, Conservación por Niveles de Servicio y Operación del Corredor Vial: Huánuco – la Unión - Huallanca Dv. Antamina/Emp. PE-3N (Tingo Chico)- Nuevas Flores-Llata – Antamina TRAMO II: Progresiva km. 52+920 al Km. 102+819

## Panel Fotográfico de la Bitacora de Obras

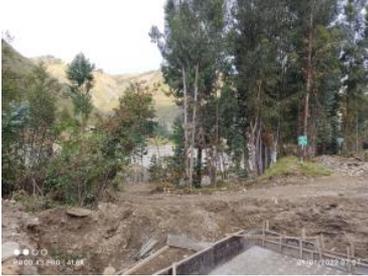
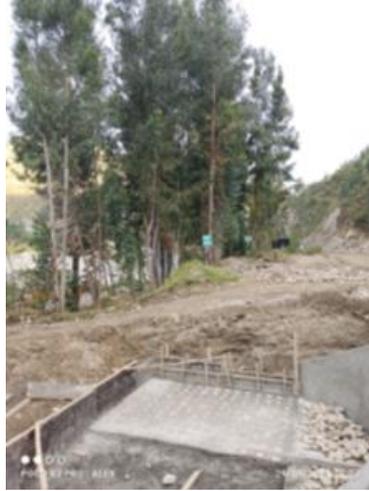
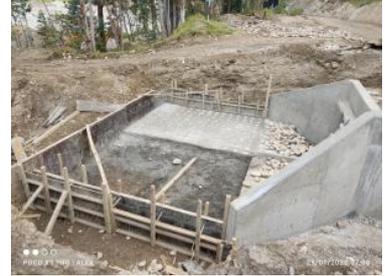
Prog. 101+950

Fuente de Agua

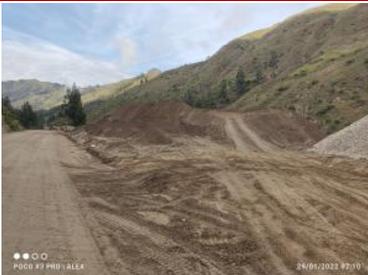
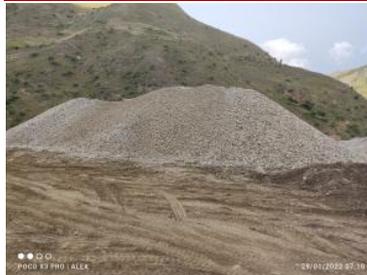
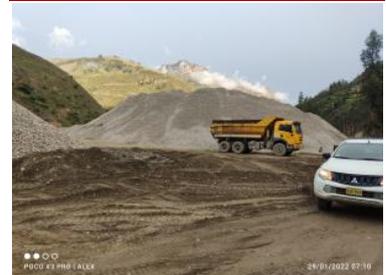
2 prog. 101+790

Acumulación de material

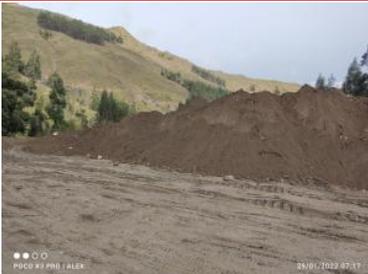
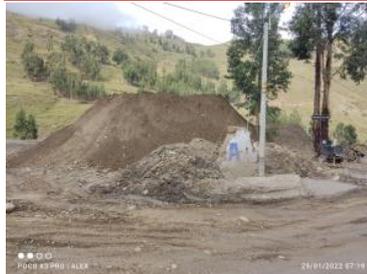
3 DME PROG. 99+480

DME
