## BITACORA ELECTRÓNICA DE OBRA

### REGISTRO DE LA BITACORA Y FOTO DEL CUADERNO DE OBRA

Confirma Bitacora:	Nro Informe:	Fecha Informe:	Nombre De La Obra:	Personal Encargado:
Si	010	05-02-2022	MEJORAMIENTO DE LA CARRETERA HUANUCO-CONOCOCHA, SECTOR: HUANUCO-LA UNION-HUALLANCA TRAMO KM. 52+920 (PUNTO UNION) AL KM.102+819 (TINGO CHICO) REGION HUANUCO (2)	AMESQUITA GUILLEN ALEX WALTER

NUMERO DE INFORME : 00010  
 CONTRATO DE OBRA: No. 127-2018-MTC/ 20 de fecha 16.Nov.2018  
 EMPRESA CONTRATISTA: China Railway 20 Bureau Group Corporation  
 OBRA: Mejoramiento, Conservación por Niveles de Servicio y Operación del Corredor Vial: Huánuco – la Unión - Huallanca Dv. Antamina/Emp. PE-3N (Tingo Chico)- Nuevas Flores-Llata – Antamina TRAMO II: Progresiva km. 52+920 al Km. 102+819

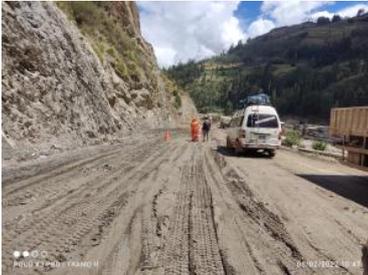
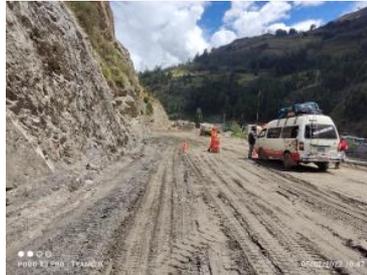
Trabajo de Viagias y control de trafico 103+200 (sector de planta de concreto)

1 Control de trafico por carguio de material a eliminar, producto de derrumbes por llluvias

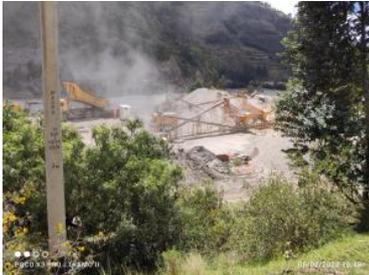
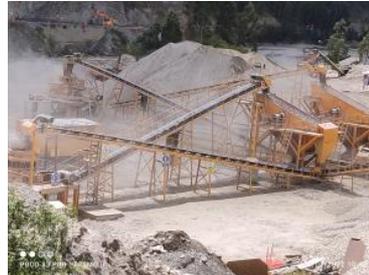
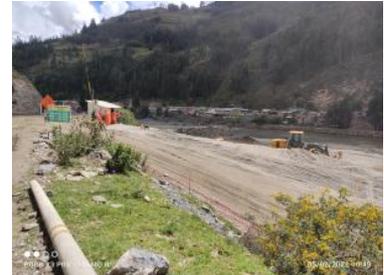
Trabajos en Cantera

2 Carguo, zarandeo de material granular
