## BITACORA ELECTRÓNICA DE OBRA

| Confirma Bitacora: | Nro Informe: | Fecha Informe: | Nombre De La Obra: | Personal Encargado: |
|---|---|---|---|---|
| Si | 016-2022<br>-<br>MTC<br>/20.9<br>-lgm | 02-02-2022 | HUANUCO - HUALLANCA (T1) | LUZMILA GUERRA MOTTA |

OBRA: CONSERVACIÓN POR NIVELES DE SERVICIO, OPERACIÓN DEL CORREDOR VIAL HUÁNUCO – LA UNIÓN – HUALLANCA DV. ANAMINA/ EMP. PE-3N (TINGO CHICO) – NUEVAS FLORES – LLATA – ANAMINA – TRAMO I  
CONTRATISTA: CHINA RAILWAY 20 BUREAU GROUP CORPORATION  
SUPERVISOR: CONSORCIO SUPERVISOR LOUIS BERGER - HOB

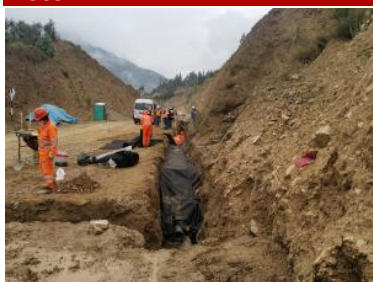
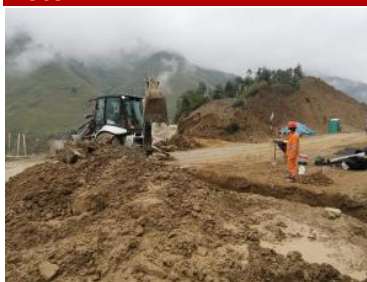
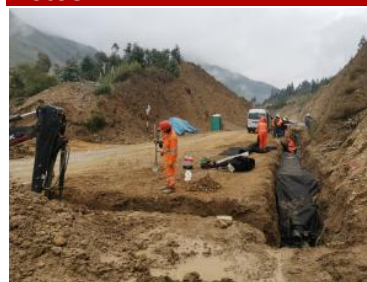
Progresiva: km 22+020 al km 22+150

Personal aproximado verificado en campo: 1 Capataz, 1 Operario y 4 Ayudante

Equipos aproximados verificados en campo: 1 Retro excavadora con operador, equipos menores como 1 vibro pisón.

SE VERIFICA QUE, ENTRE OTRAS, SE REALIZAN ACTIVIDADES DE EXCAVACIÓN PARA SUB DREN DE DESCARGA, POR LO QUE LA RETRO EXCAVADORA SE ENCUENTRA ATRAVESANDO LA VÍA, SIN EMBARGO, EN EL FRENTE DE TRABAJO NO SE CUENTA CON VIGÍAS PARA LA DIRECCIÓN Y ORDENAMIENTO DEL TRÁNSITO VEHICULAR, HECHO QUE PODRÍA GENERAR INCIDENTES Y/O ACCIDENTES EN EL PERSONAL DE OBRA Y/O USUARIOS DE LA VÍA.

Del Panel Fotográfico n° 1, se sugirió al Contratista y Supervisión Externa de Obra tomar las medidas preventivas y correctivas necesarias a fin de evitar riesgos de incidentes y/o accidentes en el trabajo tanto en el personal y/o equipos de obra, así como de terceros (usuarios de la vía).

HECHO COMUNICADO AL CONTRATISTA Y SUPERVISIÓN EXTERNA DE OBRA A FIN DE LAS ACCIONES CORRESPONDIENTES.

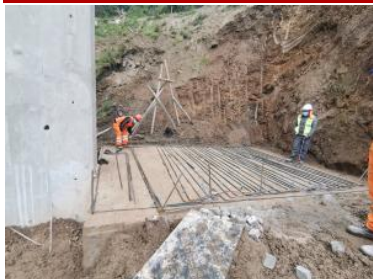
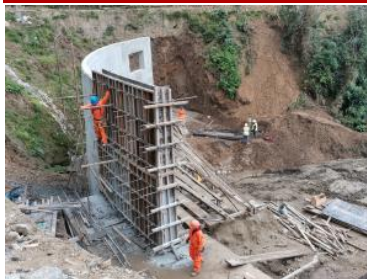
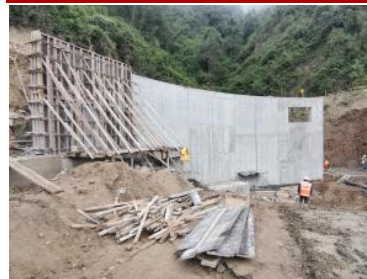
Progresiva: km 32+257 al km 32+311  
500DRENAJE  
503.IEncofrado y desencofrado

Personal aproximado verificado en campo: 4 Operario y 2 Ayudante. Además de un equipo de topografía conformado por 1 Topógrafo y 2 Ayudantes  
Equipos aproximados verificados en campo: Ninguno

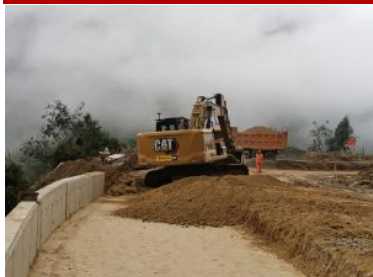
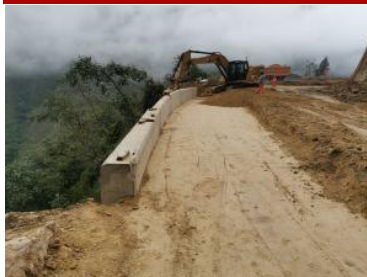
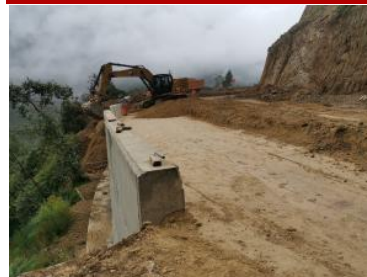
Progresiva: km 32+351 al km 32+372

Personal aproximado verificado en campo: 4 Ayudante.

Equipos aproximados verificados en campo: 1 Excavadora sobre oruga con operador

Se realizan actividades de mejoramiento de enrocado al inicio y final del relleno en el muro de contención.
