BITACORA ELECTRÓNICA DE OBRA

REGISTRO DE LA BITACORA Y FOTO DEL CUADERNO DE OBRA

Confirma Bitacora: Si	Nro Informe: 0019	Fecha Informe: 07-02-2022	Nombre De La Obra: Carretera Oyon - Ambo, Tramo I: Oyon - Desvío Cerro de Pasco	Personal Encargado: BORIS WALTER AYLLÓN CARCELÉN
Foto Bitacora:	Foto Bitacora 2:	Foto Bitacora 3:	Foto Bitacora 4:	Foto Bitacora 5:
Ver imagen completa	Ver imagen completa

VISITA DE MONITOREO DESDE EL POBLADO DE OYON HASTA LA PROGRESIVA KM. 181+000 (DESVIO CERRO DE PASCO)

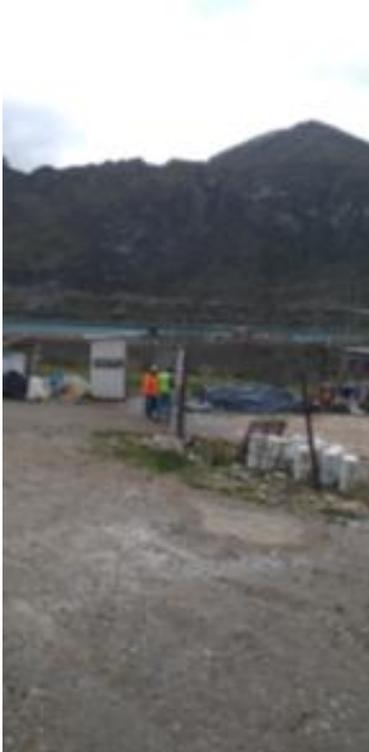
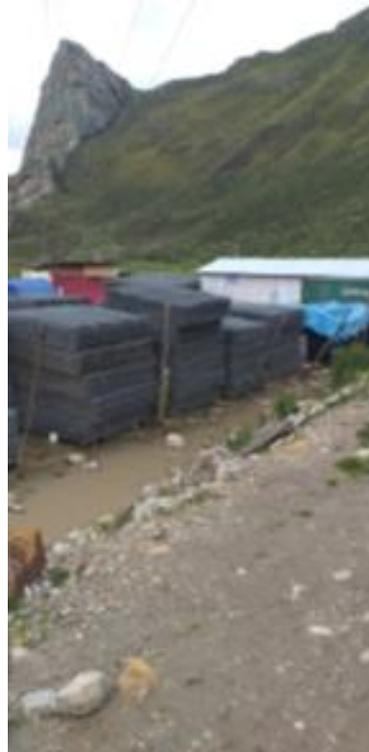
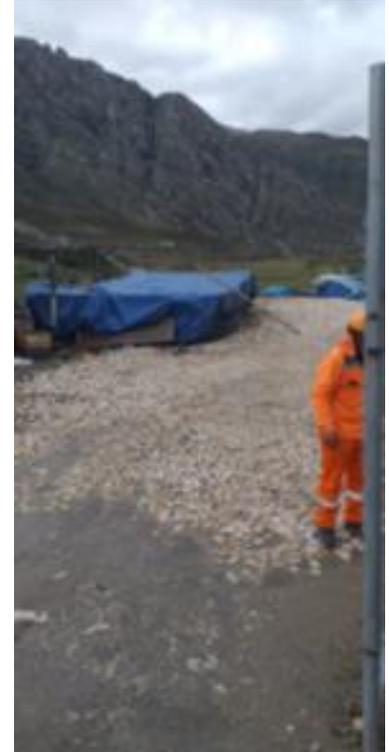
PROGRESIVA KM. 149+860

VISITA DE MONITOREO AL TRAMO I : VISITA AL CAMPAMENTO DE LA CONTRATISTA

En la progresiva Km. 149+860 se realiza visita de monitoreo al campamento laguna patón donde se almacenan todos los materiales de pavimentación y obras de drenaje. desde este lugar se coordina las actividades y entrega los materiales para el mantenimiento de la vía.

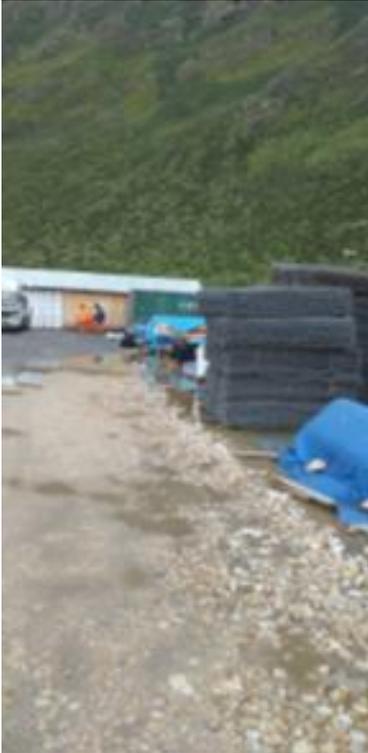
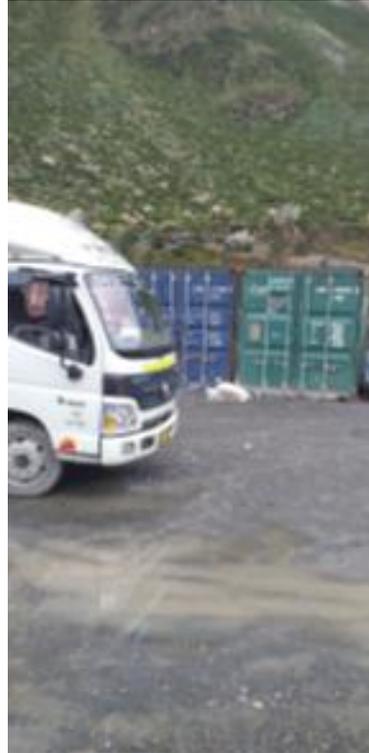
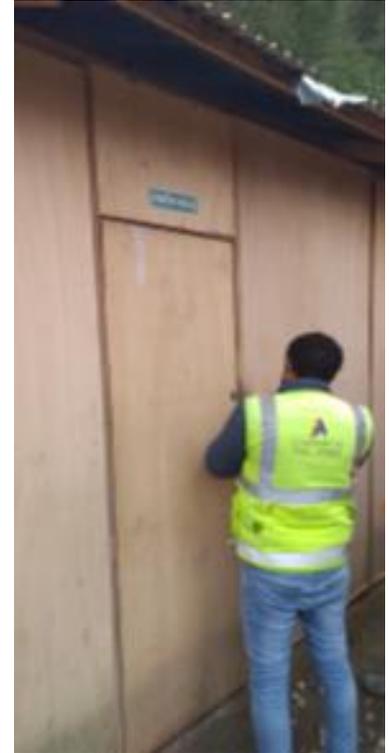
PROGRESIVA KM. 149+860

VISITA DE MONITOREO AL TRAMO I : VISITA AL CAMPAMENTO DE LA
CONTRATISTA: ALMACENES**CDescripcion** :

En la progresiva Km.149+860 se realiza visita de monitoreo al campamento de la contratista ubicado en zona adyacente a la laguna Patón, donde el Ing, de producción coordina con su personal de ,mantenimiento las actividades a realizar en el día de hoy.

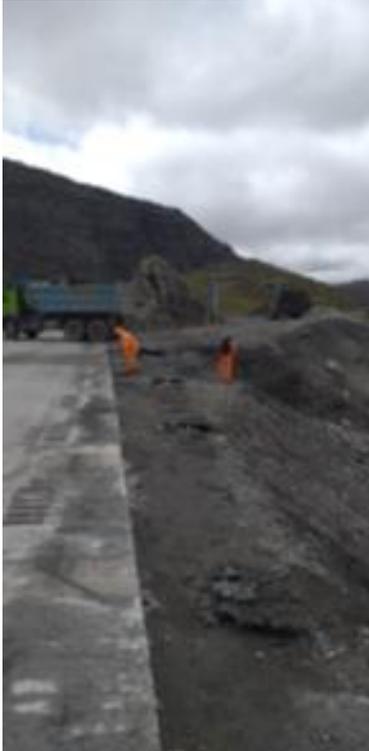
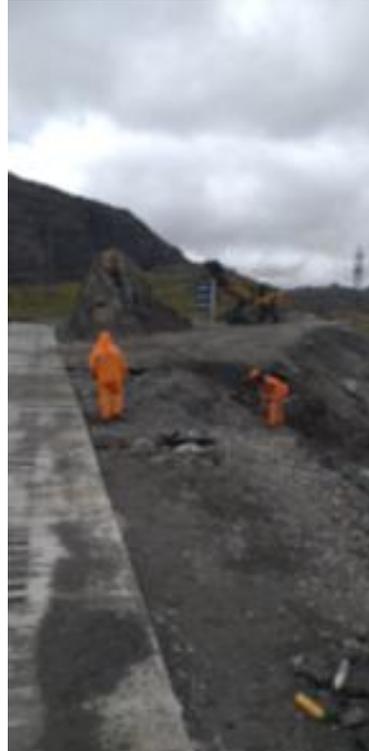
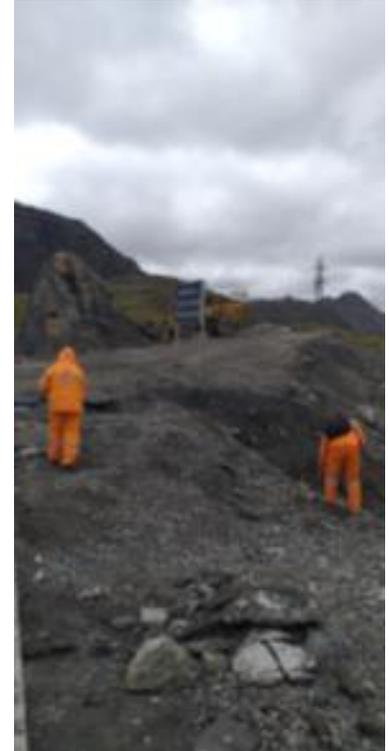
PROGRESIVA KM. 161+020

VISITA DE MONITOREO AL TRAMO I: LABORES DE LIMPIEZA DE BERMAS

En la progresiva Km. 161+020 se realiza visita de monitoreo al tramo I, donde se verifica labores de limpieza en las bermas , Se utiliza un cargador frontal, trabajan: 1 capataz, 1 operador, 2 obreros.

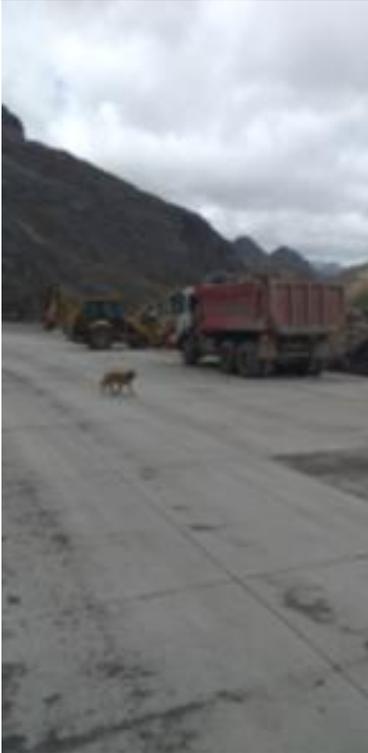
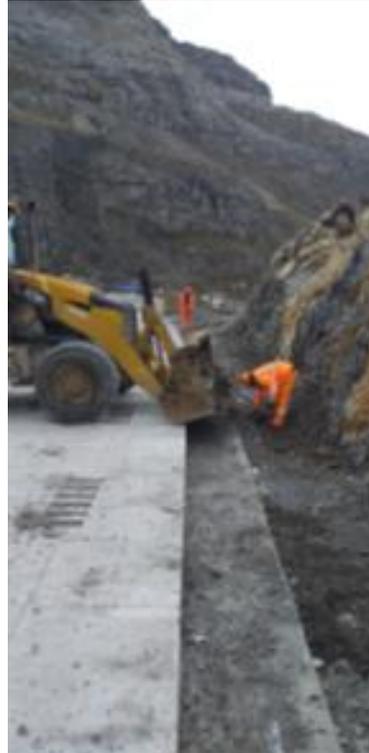
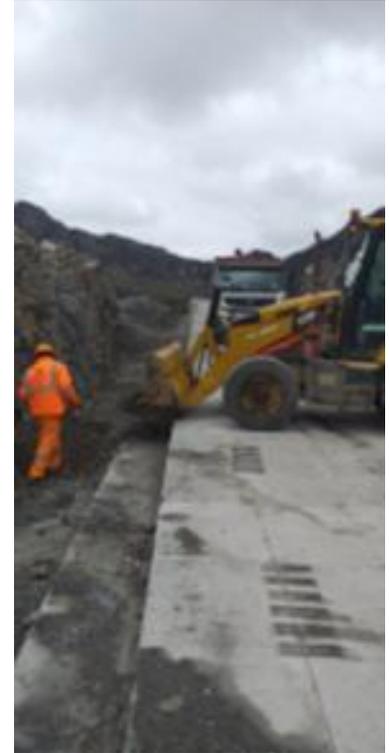
PROGRESIVA KM. 162+120 a KM. 162+200

VISITA DE MONITOREO AL TRAMO I: LABORES DE LIMPIEZA DE BERMAS Y ZONA DE CUNETAS

Entre las progresivas Km. 162+120m a Km. 162+200 se realiza visita de monitoreo al tramo I , donde se realiza limpieza de bermas. se utiliza una retroexcavadora y herramientas menores, trabajan: 1 capataz, 1 operador, 2 obreros

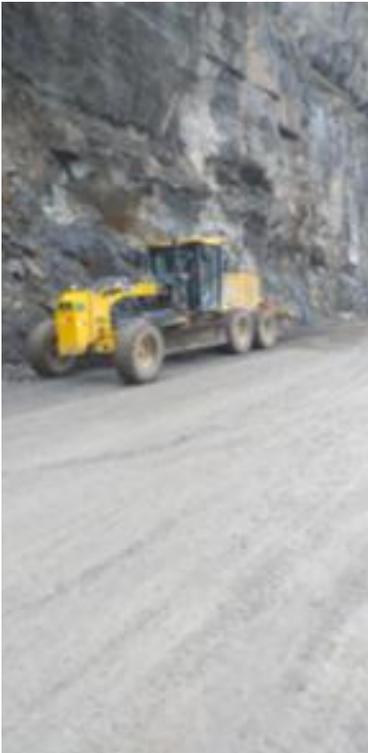
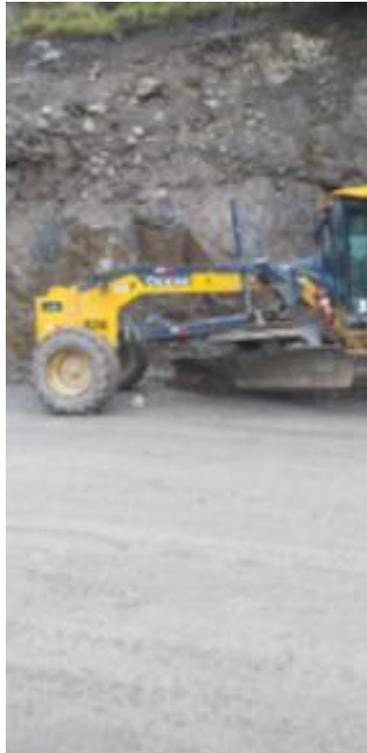
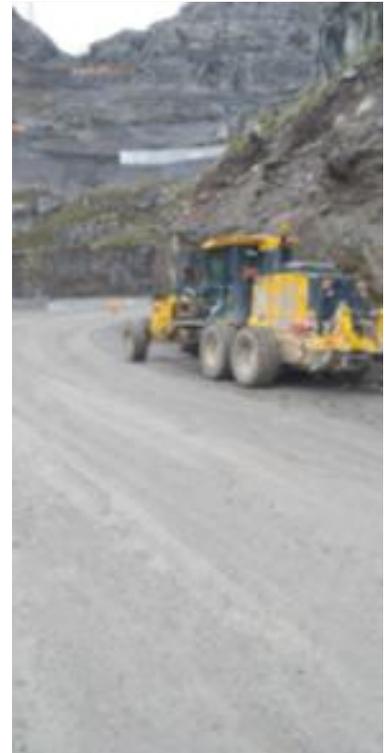
Actividades:PROGRESIVA KM. 164+500 A KM. 164+700
VISITA DE MONITOREO AL TRAMO I: MANTENIMIENTO DE LA VIA**CDescripcion** :

En la progresiva Km. 164+500 a Km. 164+700 se realiza visita de monitoreo al tramo I, donde se realiza el mantenimiento de la superficie de la via, se utiliza una motoniveladora, trabajan: 1 capataz, 1 operador, 2 obreros , 2 vigias

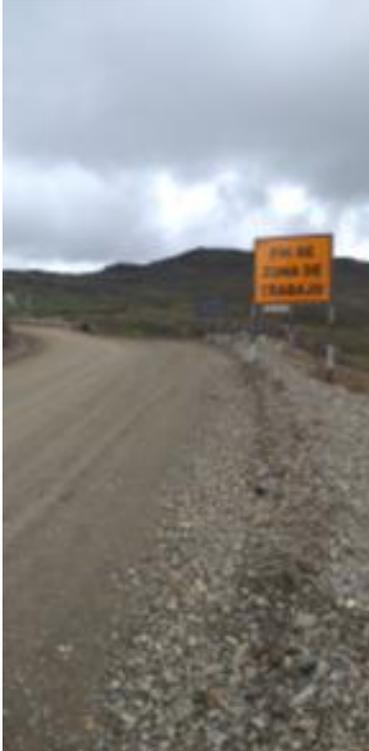
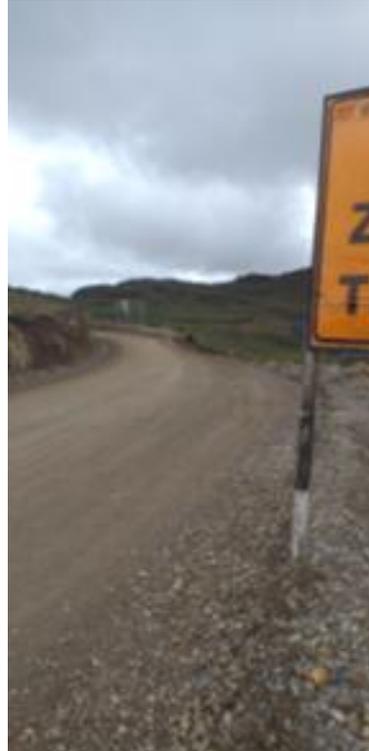
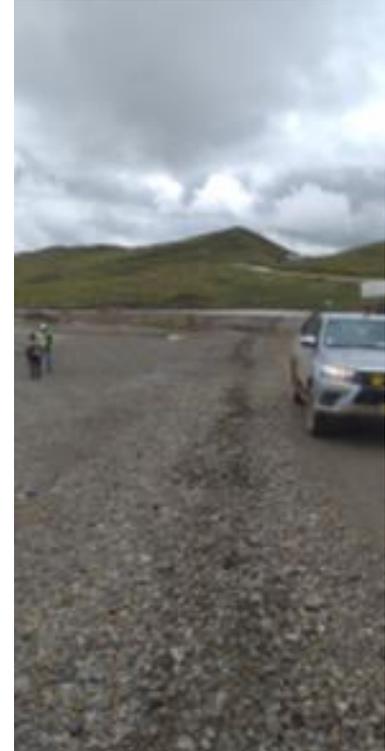
PROGRESIVA KM. 181+000

VISITA DE MONITOREO AL FINAL DEL TRAMO I: DESVIO CERRO DE PASCO

En la progresiva Km. 181+000 se realiza visita de monitoreo hasta el final de tramo I, desvio cerro de pasco, donde se observa que no hay actividades en este sector.

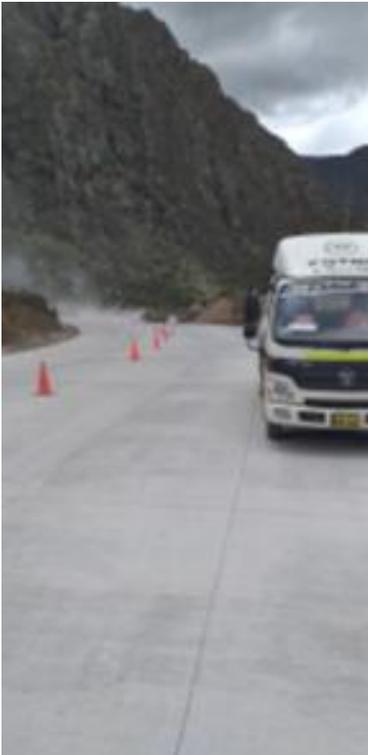
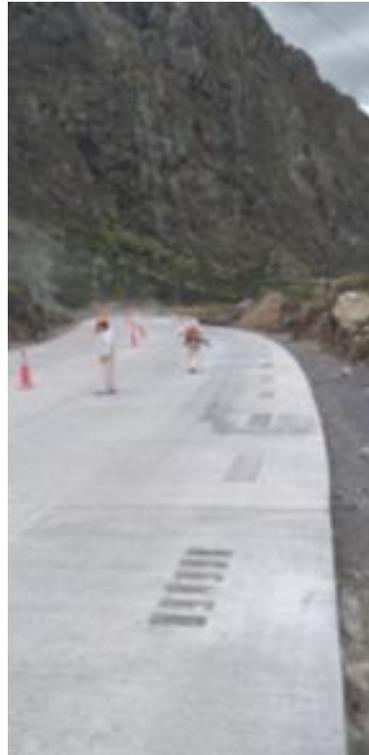
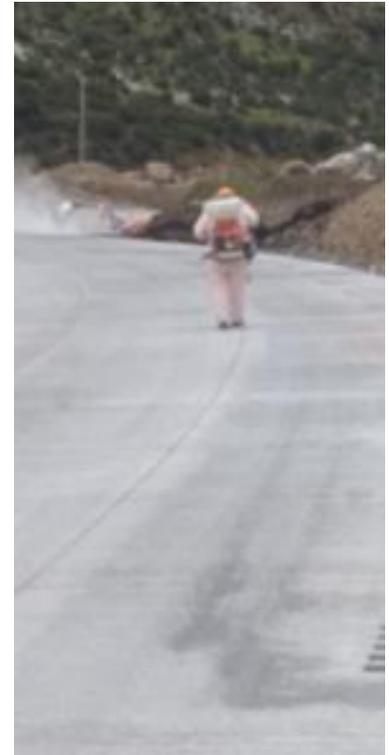
PROGRESIVA KM. 142+500

VISITA DE MONITOREO AL TRAMO I: CORTE Y LIMPIEZA DE PAVIMENTO

En las progresivas Km. 142+500 se realiza el corte y limpieza del pavimento de concreto hidráulico, se utiliza 3 equipos de corte , 1 soplador. trabajan: 1 capataz,, 4 operadores, 7 obreros

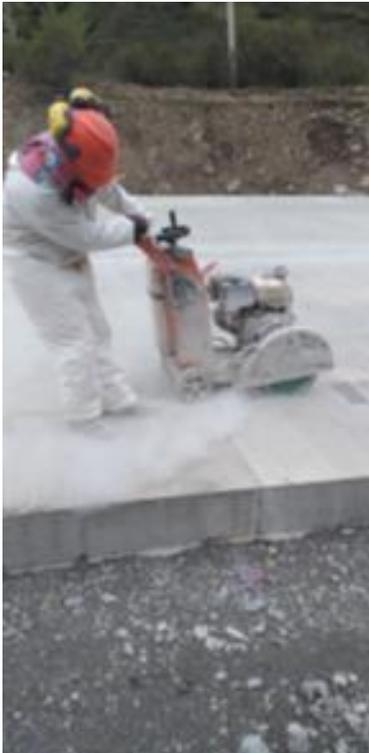
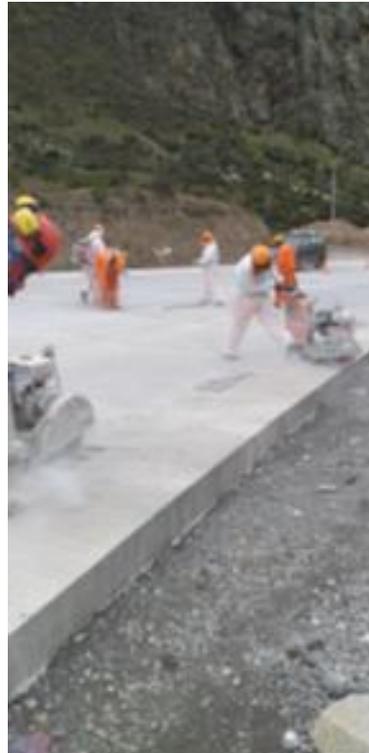
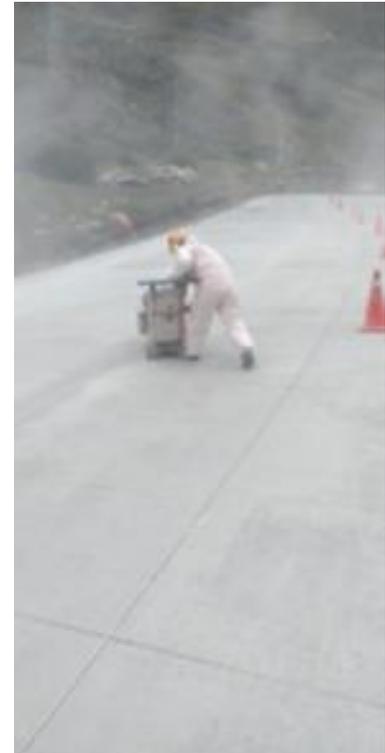
PROGRESIVA KM. 142+410 a Km. 142+500
VISITA DE MONITOREO AL TRAMO I: CORTE Y LIMPIEZA DE PAVIMENTO

En la progresiva Km. 142+410 a Km. 142+500 se realiza el corte y limpieza del pavimento de concreto hidráulico, se utiliza 3 equipos de corte, 1 soplador. trabajan: 1 capataz, 4 operadores, 7 obreros
