## BITACORA ELECTRÓNICA DE OBRA

| <b>Confirma Bitacora:</b><br>Si | <b>Nro Informe:</b><br>0020 | <b>Fecha Informe:</b><br>08-02-2022 | <b>Nombre De La Obra:</b><br>Carretera Oyon - Ambo,<br>Tramo I: Oyon - Desvío Cerro de Pasco | | <b>Personal Encargado:</b><br>BORIS WALTER AYLLÓN<br>CARCELÉN |
| <p>NUMERO DE INFORME : 00020<br/>CONTRATO DE OBRA: No. 073-2018-MTC/ 20 de fecha 17/07/2018<br/>EMPRESA CONTRATISTA: CONSORCIO VIAL AMBO ( CONSTRUCTORA SANTA FE LTDA SUCURSAL DEL PERU, GRINOR S.A. SUCURSAL DEL PERU Y J E CONSTRUCCIONES GENERALES S.A)<br/>OBRA: MEJORAMIENTO DE LA CARRETERA OYON - AMBO TRAMO I: OYON - DESVIO CERRO DE PASCO- VIA PRINCIPAL KM. 134+977.92 AL KM. 181+000 Y RAMAL KM. 136+780 A KM. 139+698.19<br/>TRAMO 1 Vía principal : Progresiva km. 134+977.92 al Km. 181+000 ; Ramal: Progresiva Km. 136+780 a Km. 139+698.19<br/>SUSPENSIÓN DE LAS LABORES EN LA OBRA EN CAMPO POR LLUVIAS CONSTANTES A PARTIR DEL DIA 22-12-2021 AL 21-03-2022 SE HA TRAMITADO LA SUSPENSIÓN DE OBRA MEDIANTE ADENDA No. 7, SOLO SE REALIZAN ACTIVIDADES DE MANTENIMIENTO Y SEGURIDAD VIAL DESDE EL DIA 23-12-2021 A LA ACTUALIDAD, CONTINUAN LAS LLUVIAS EN EL SECTOR EN HORAS DE LA TARDE Y NOCHE. ACTUALMENTE SE

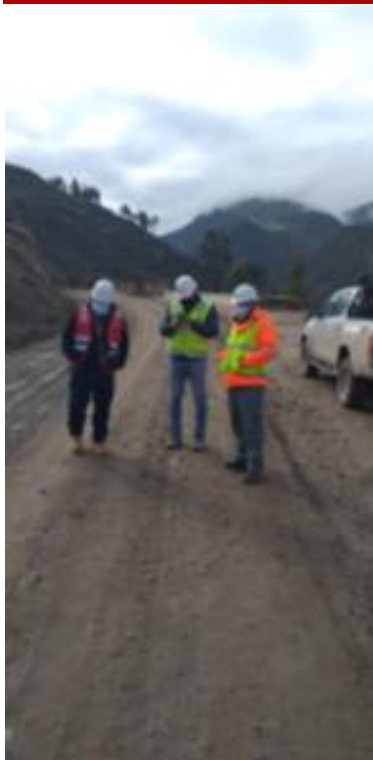
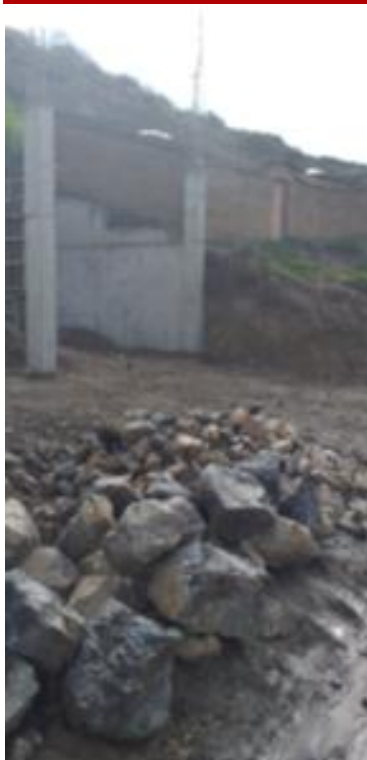
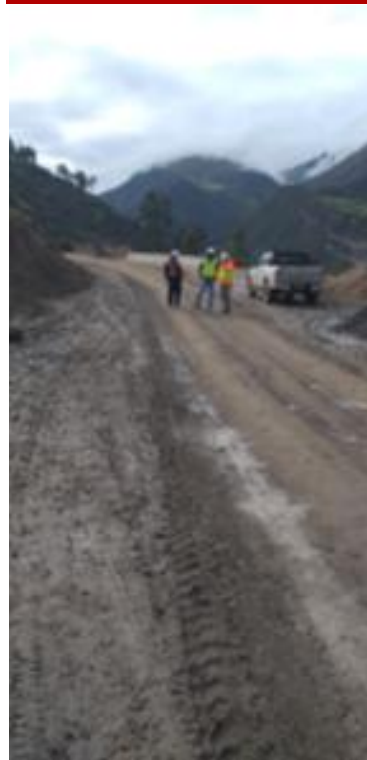
PROGRESIVA KM. 136+060

VISITA DE MONITOREO AL TRAMO I ( RAMAL ) : NUEVA VERIFICACION DE INTERFERENCIA

En la progresiva Km. 136+060 del ramal de la vía se realizo una segunda visita a la zona donde se ha realizado la construcción de columnas, con el Ing. Roger Castañeda Representante de PROVIAS - PACRI de la Vía Oyón Ambo tramo I, acompañado con representantes de la Contratista, el cual se converso sobre la definición de posibles interferencias ( Construcciones Adyacentes ) que a pesar de estar fuera del derecho de la vía puedan ser afectadas, por ser construcciones generalmente de barro (adobe).

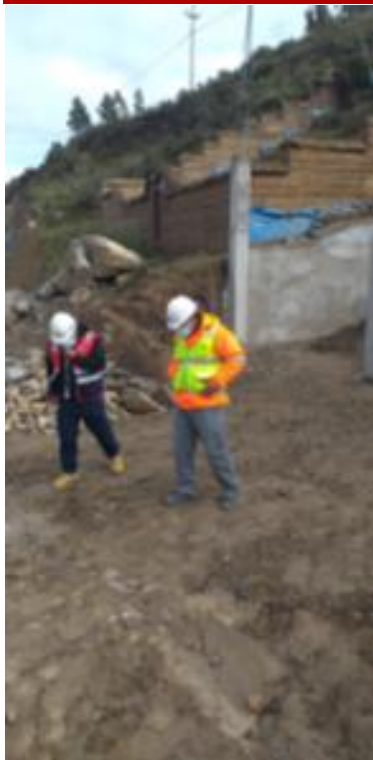
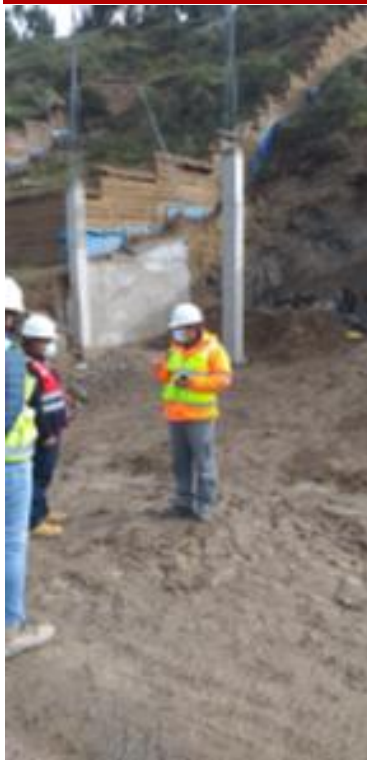
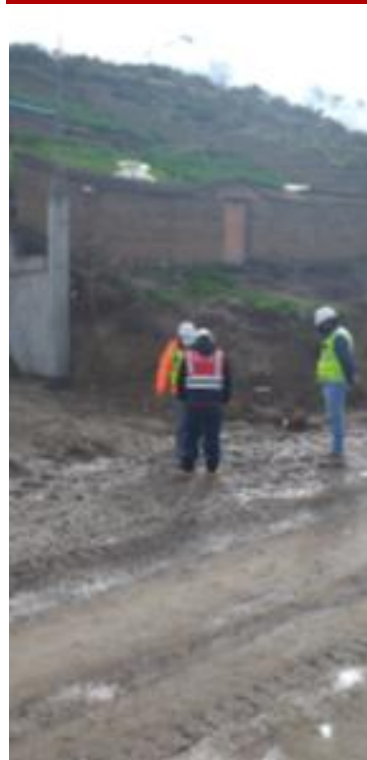
PROGRESIVA KM. 136+060

VISITA DE MONITOREO AL TRAMO I ( RAMAL ) : NUEVA VERIFICACION DE INTERFERENCIA

En la progresiva Km. 136+060 del ramal de la vía se realizó una segunda visita a la zona donde se ha realizado la construcción de columnas, con el Ing. Roger Castañeda Representante de PROVIAS - PACRI de la Vía Oyón Ambo tramo I, acompañado con representantes de la Contratista, el cual se conversó sobre la definición de posibles interferencias ( Construcciones Adyacentes ) que a pesar de estar fuera del derecho de la vía puedan ser afectadas al momento de la ejecución del ramal .

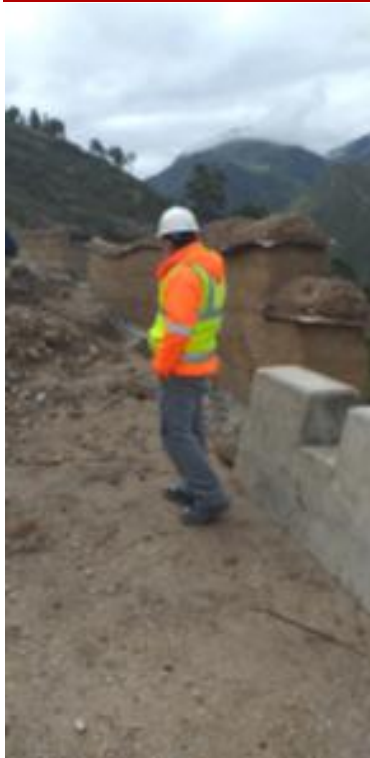
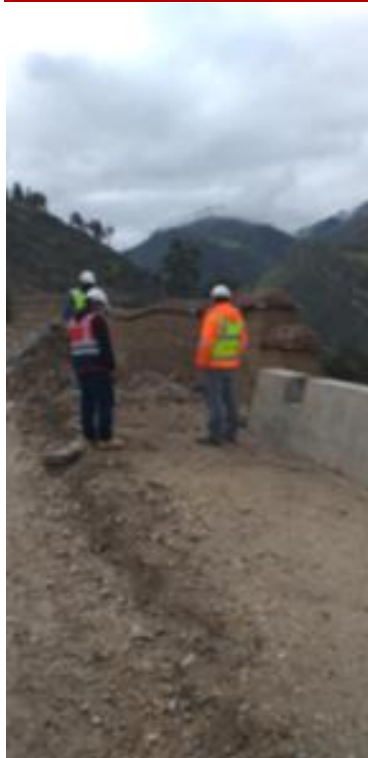
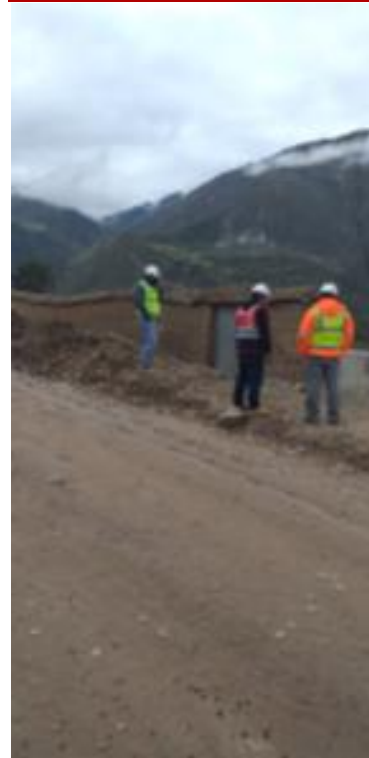
PROGRESIVA KM. 136+150

VISITA DE MONITOREO AL TRAMO I ( RAMAL ) : NUEVA VERIFICACION DE INTERFERENCIA

En la progresiva Km. 136+150 del ramal de la vía se realizó una segunda visita a la zona donde se ha realizado la construcción de muros de adobe en el margen derecho de la vía, con el Ing. Roger Castañeda Representante de PROVIAS-PACRI de la Vía Oyón Ambo tramo I, acompañado con representantes de la Contratista, el cual se conversó que parte del muro construido por la comunidades, es una interferencia, cuando se inicie los labores de construcción de la vía ramal, se solicitó como solución al problema: conversar con el propietario del sitio para la remoción de la interferencia. Es necesario que se coordine una reunión con todos los involucrados y se llegue a una solución .

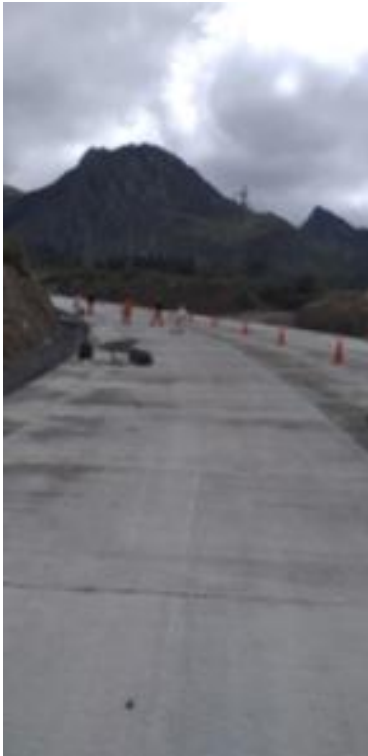
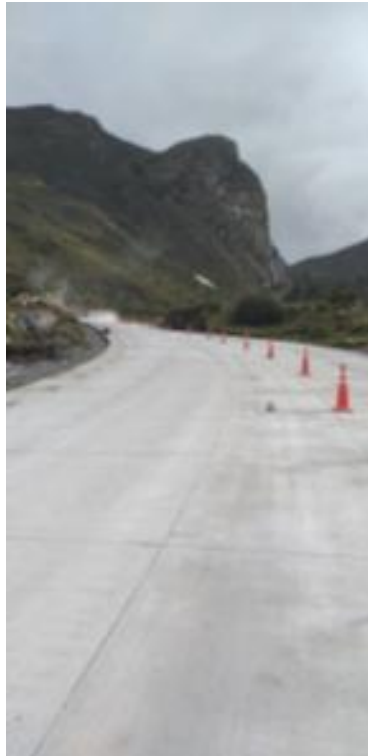
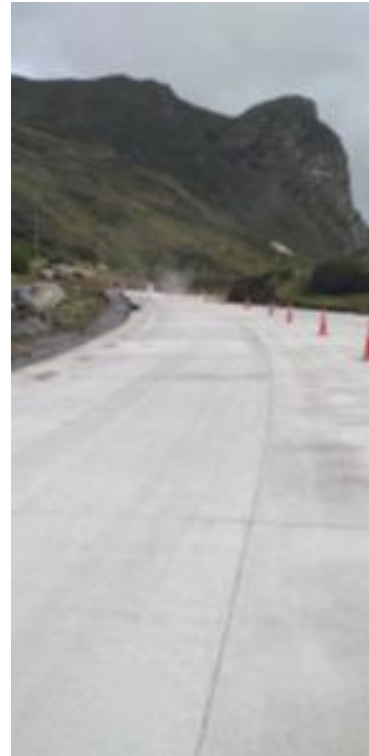
PROGRESIVA KM. 142+350

VISITA DE MONITOREO AL TRAMO I: REPARACION DE JUNTAS Y LIMPIEZA

En la progresiva Km. 142+350 se realiza la reparación de juntas y limpieza de las mismas, trabajan: 1capataz y 7 obreros

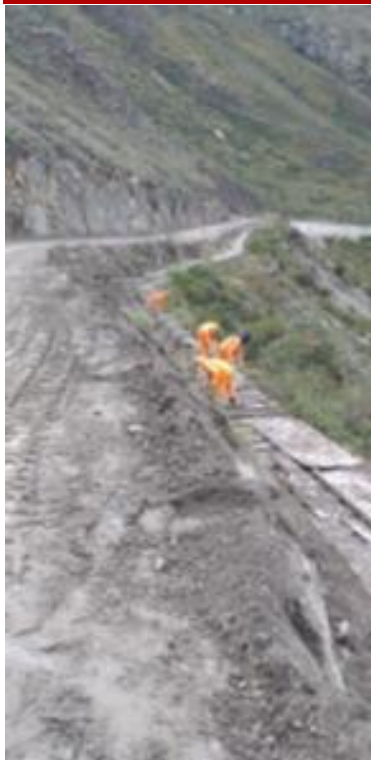
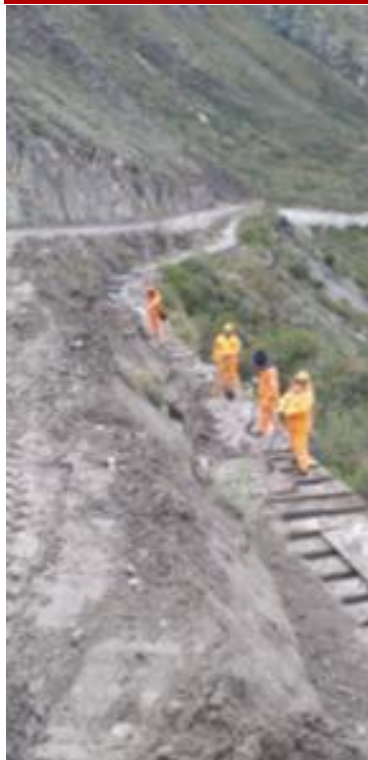
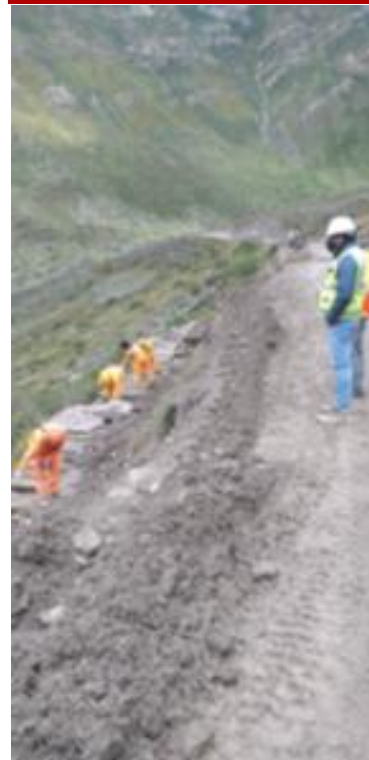
PROGRESIVA KM. 147+200

VISITA DE MONITOREO AL TRAMO I: LIMPIEZA DE CANALES EXISTENTES ( BUENAVENTURA)

En la progresiva Km. 147+200 se realiza visita de monitoreo al tramo I, donde se realiza labores de limpieza de canales existentes ( Sector de minera buenaventura ). por las lluvias ocurridas en la zona ocasiona la caídas de piedras y barro que se acumulan en el margen izquierdo de la vía llegando hasta las tapas de los canales. Se realiza limpieza del material derrumbado en este sector. se utiliza herramientas menores, trabajan: 1 capataz, 4 obreros

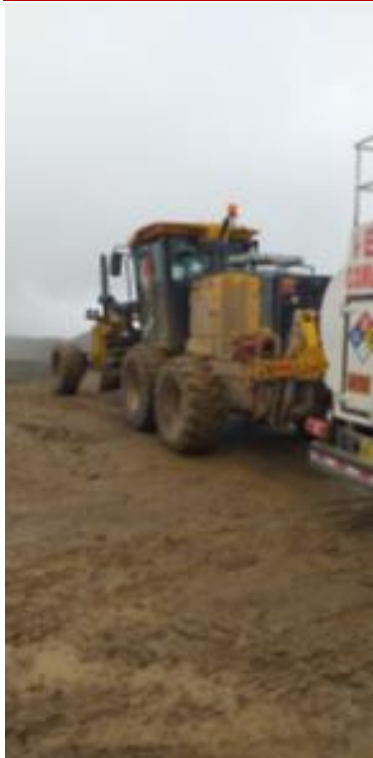
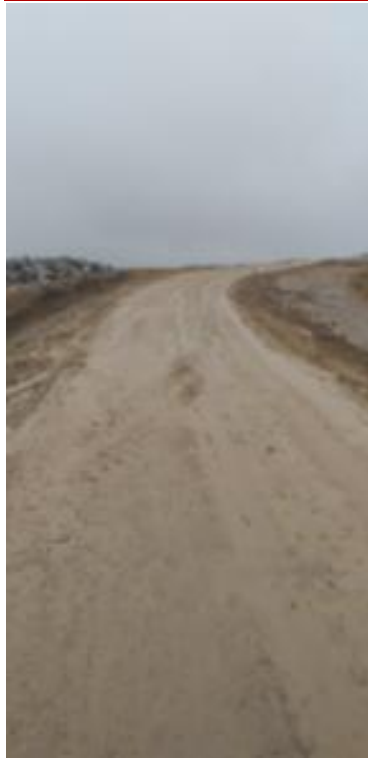
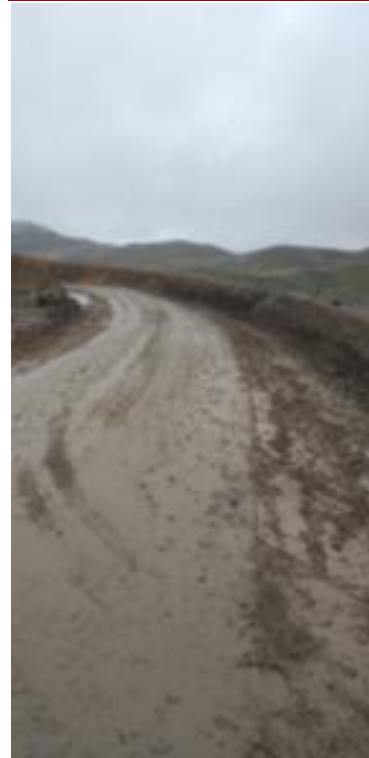
PROGRESIVA KM. 177+500

VISITA DE MONITOREO AL TRAMO I: MANTENIMIENTO DE VIA

En la progresiva Km. 177+500 , se realiza visita de monitoreo a la zona alta del tramo I, donde por las constantes lluvias, la superficie del suelo , están sobresaturadas donde es casi imposible realizar el mantenimiento en la via . Sin embargo se utiliza una motoniveladora , para el raspado del barro formado en la vía. Se utiliza : 1 motoniveladora, trabajan: 1 capataz, 1 motoniveladora, 2 vigias.

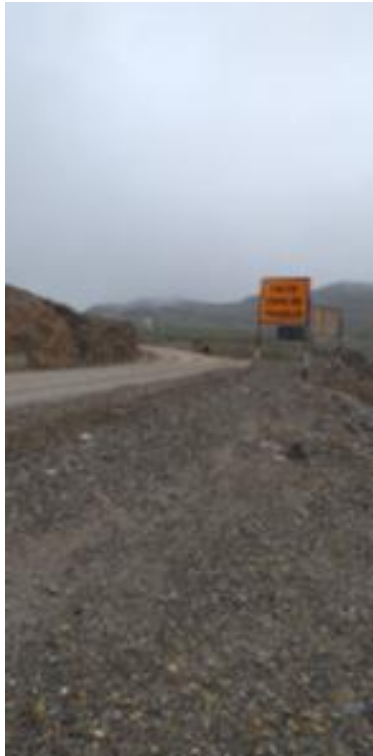
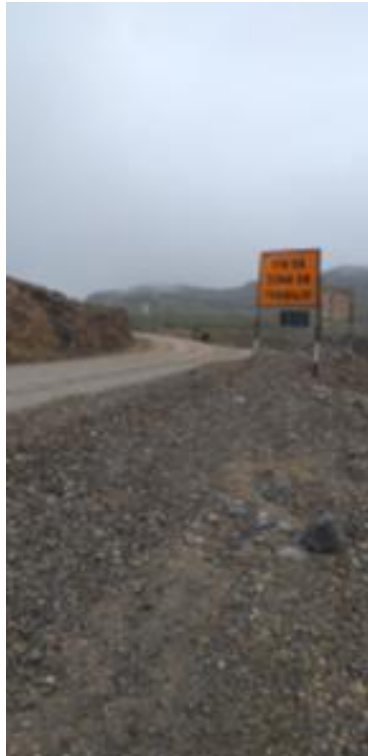
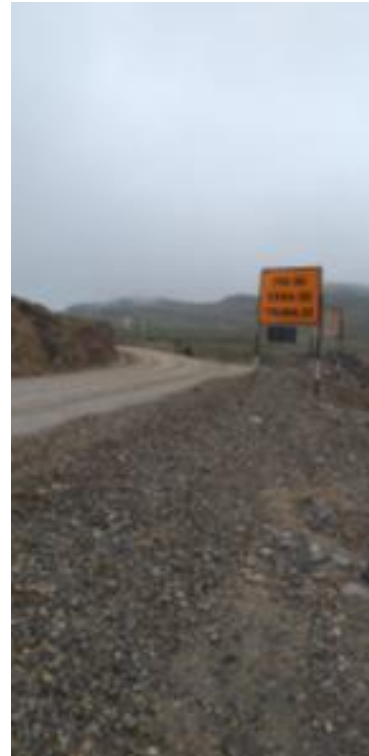
PROGRESIVA KM. 181+000

VISITA DE MONITOREO AL FINAL DEL TRAMO I: DESVIO CERRO DE PASCO

En la progresiva Km. 181+000 se realizo visita de monitoreo al final del tramo 1: Desvio de Cerro de Pasco , No hay actividades en este sector , por estar la superficie sobresaturadas por las constantes lluvias.
