## BITACORA ELECTRÓNICA DE OBRA

Confirma Bitacora:	Nro Informe:	Fecha Informe:	Nombre De La Obra:	Personal Encargado:
Si	030-2022 - NAC M - ESC -DO PVN - MTC	05-02-2022	Carretera Moquegua - Omate - Arequipa Tramo: II km. 35 al km. 153.50	CUTIPA MONZON NESTOR ARNULFO

INFORME N° 030-2022-NACM-ESC-DO PVN-MTC

REPORTE DEL SABADO 05 DE FEBRERO DEL 2022

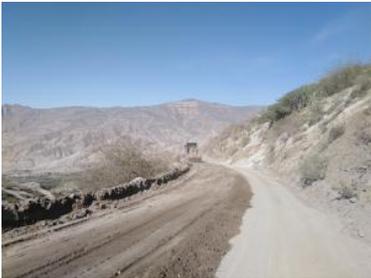
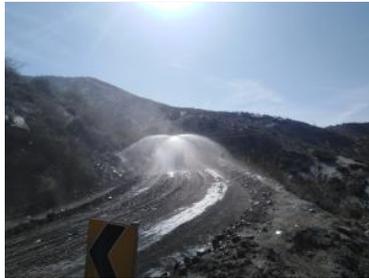
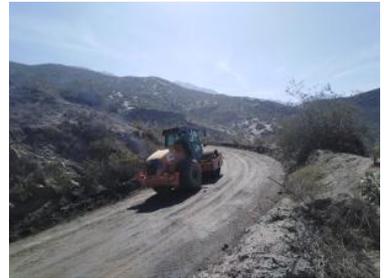
UBICACION: TRAMO DE LAS PROGRESIVAS KM 106+500 AL KM 107+500

PERSONAL UTILIZADO: 02 VIGIAS, 01 PEON Y 01 JEFE DE GRUPO  
 MAQUINARIA(INCL. OPERADOR) : 01  
 RODILLO VIBRATORIO, 01 CAMIÓN CISTERNA, 01 MOTONIVELADORA, 01 MICRO  
 BUS TRASLADO PERSONAL Y 01 CAMIONETA PICK UP 4X4

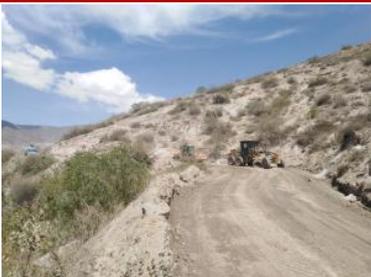
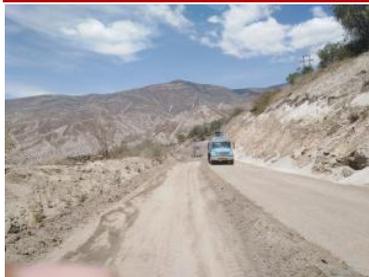
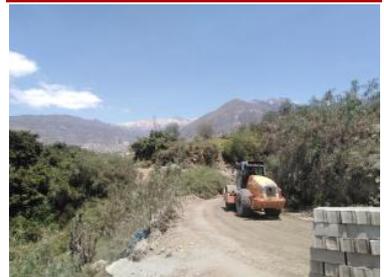
UBICACION: TRAMO KM 107+500 AL KM 108+500

PERFILADO, RIEGO Y COMPACTADO DE PLATAFORMA.

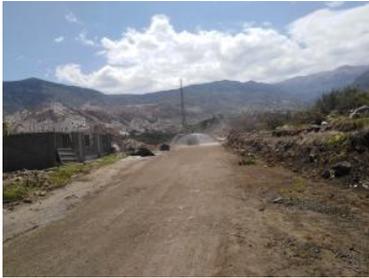
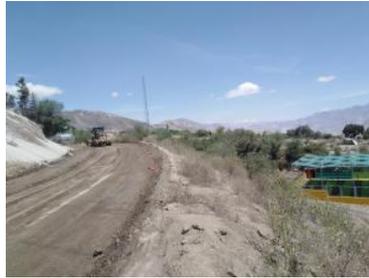
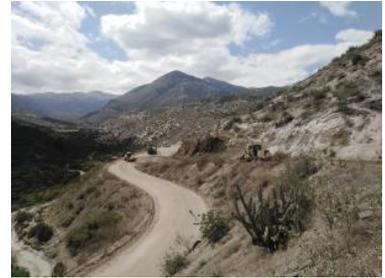
UBICACION: PROGRESIVAS KM 108+500 AL KM 109+500

3 TRABAJOS DE MANTENIMIENTO DE VIA.

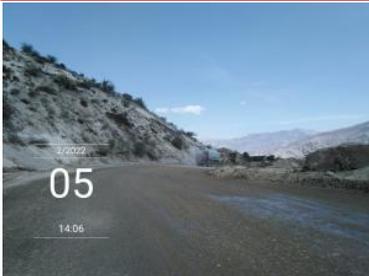
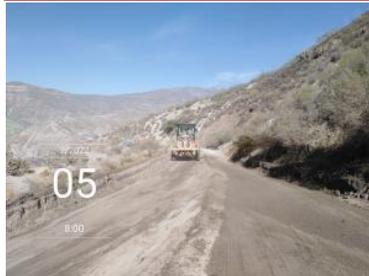
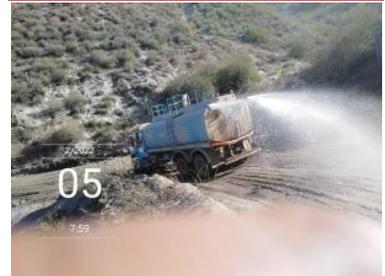
UBICACION: PROGRESIVAS KM 108+500 AL KM 109+500

4 ACTIVIDADES DE MANTENIMIENTO DE VIA.

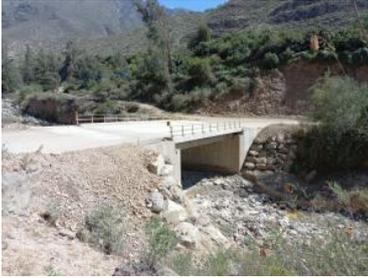
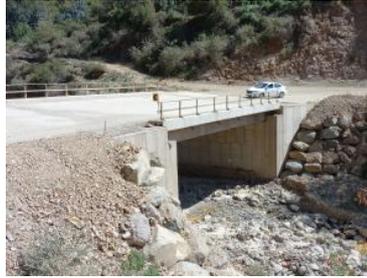
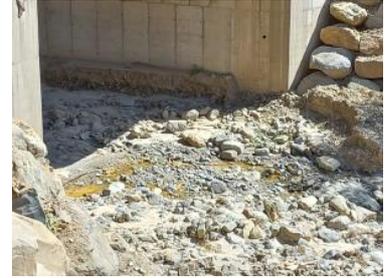
UBICACION: PROGRESIVA KM 113 PUENTE AMARILLO

SE VERIFICO EL ESTADO SITUACIONAL DEL PUENTE.  
NO PRESENTA SOCAVACION, EN TERMINOS GENERALES EL PUENTE SE  
ENCUENTRA OPERATIVO.
