## BITACORA ELECTRÓNICA DE OBRA

| <b>Confirma Bitacora:</b><br>Si | <b>Nro Informe:</b><br>018-2022<br>-<br>MTC/20.9-lgm | <b>Fecha Informe:</b><br>04-02-2022 | <b>Nombre De La Obra:</b><br>HUANUCO - HUALLANCA (T1) | <b>Personal Encargado:</b><br>LUZMILA GUERRA MOTTA |
| <b>Asunto:</b><br>OBRA: CONSERVACIÓN POR NIVELES DE SERVICIO, OPERACIÓN DEL CORREDOR VIAL HUÁNUCO – LA UNIÓN – HUALLANCA DV. ANTAMINA/ EMP. PE-3N (TINGO CHICO) – NUEVAS FLORES – LLATA – ANTAMINA – TRAMO I<br>CONTRATISTA: CHINA RAILWAY 20 BUREAU GROUP CORPORATION<br>SUPERVISOR: CONSORCIO SUPERVISOR LOUIS BERGER - HOB | | | | |

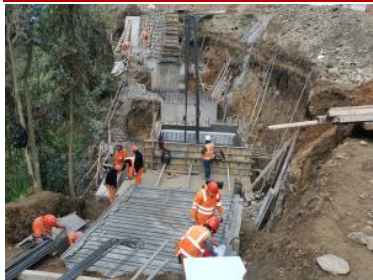
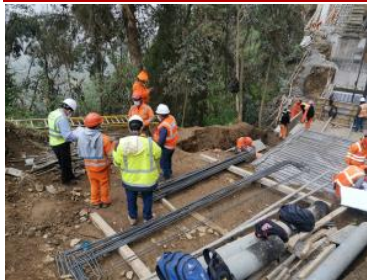
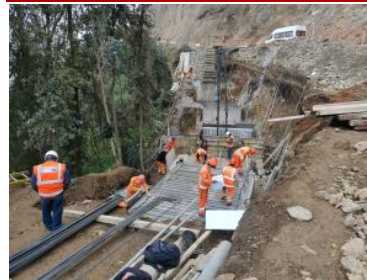
Progresiva: km 31+110 al km 31+160

Personal aproximado verificado en campo: 1 Capataz, 8 Operario, 6 Oficial y 4 Ayudante. Además de un equipo de topografía conformado por 1 Topógrafo y 2 Ayudantes

Actividades verificadas por personal profesional, técnico y auxiliar del CR20 y del Consorcio HOB. Se sugirió el control adecuado de los procesos constructivos al Consorcio HOB, a fin de garantizar la calidad y durabilidad de la obra. Así como el cumplimiento de los protocolos de seguridad y salud en el trabajo para la actividad y la adecuada disposición de residuos a fin de su posterior transporte.

- Se deberá implementar la estación de emergencia en el frente de trabajo.
- Dados los trabajos en altura se deberá contar con los check list de los arnés de seguridad
- Implementar las escaleras de emergencia

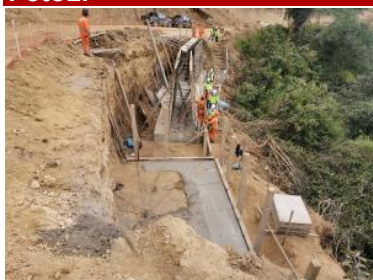
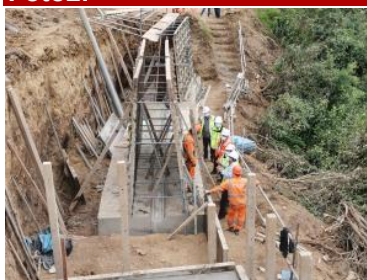
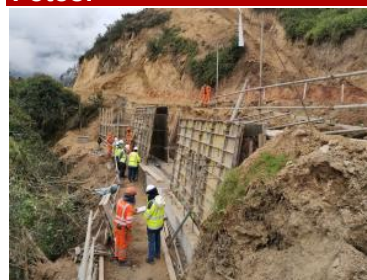
Progresiva: km 29+692 aproximadamente  
500DRENAJE  
503.IEncofrado y desencofrado

Personal aproximado verificado en campo: 1 Capataz, 10 Operario, 2 Oficial y 5 Ayudante.

Actividades verificadas por personal profesional, técnico y auxiliar del CR20 y del Consorcio HOB. Se sugirió el control adecuado de los procesos constructivos al Consorcio HOB, a fin de garantizar la calidad y durabilidad de la obra. Así como el cumplimiento de los protocolos de seguridad y salud en el trabajo para la actividad y la adecuada disposición de residuos a fin de su posterior transporte.

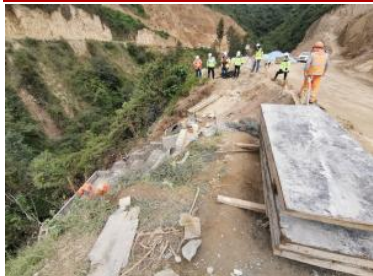
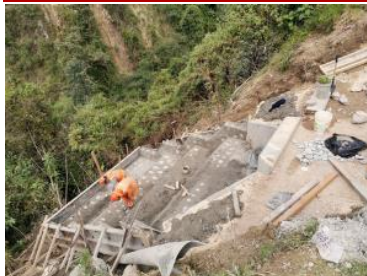
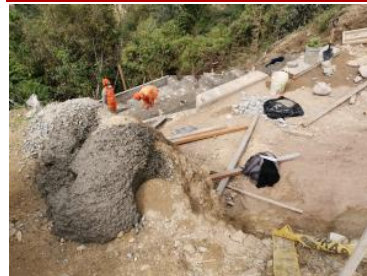
Progresiva: km 27+972

Personal aproximado verificado en campo: 1 Operario, 1 Oficial y 2 Ayudante.

Actividades verificadas por personal profesional, técnico y auxiliar del CR20 y del Consorcio HOB. Se sugirió el control adecuado de los procesos constructivos al Consorcio HOB, a fin de garantizar la calidad y durabilidad de la obra. Así como el cumplimiento de los protocolos de seguridad y salud en el trabajo para la actividad y la adecuada disposición de residuos a fin de su posterior transporte.

- Se deberá implementar la señalización perimetral en el frente de trabajo.
- El llenado del AST se encuentra incompleto, tomándose conocimiento que no se realizaron las charlas de seguridad diarias.
- Mejorar los accesos para circulación peatonal (De los trabajadores) en el frente de trabajo.

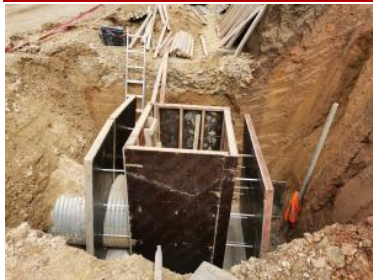
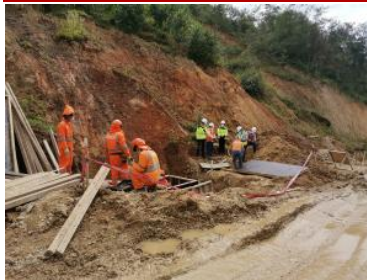
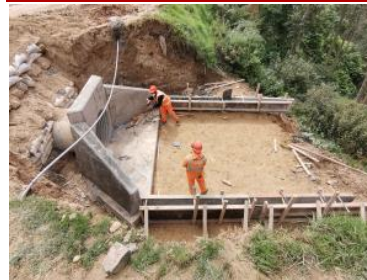
Progresiva: km 26+930

Personal aproximado verificado en campo: 1 Capataz, 2 Operario, 2 Oficial y 1 Ayudante.

Actividades verificadas por personal profesional, técnico y auxiliar del CR20 y del Consorcio HOB. Se sugirió el control adecuado de los procesos constructivos al Consorcio HOB, a fin de garantizar la calidad y durabilidad de la obra. Así como el cumplimiento de los protocolos de seguridad y salud en el trabajo para la actividad y la adecuada disposición de residuos a fin de su posterior transporte.

- El personal lleva los EPP's de forma parcial.
- En el frente de trabajo no se cuenta con el AST, PTAR y otros del día.
- Mejorar el orden y limpieza en el frente de trabajo.

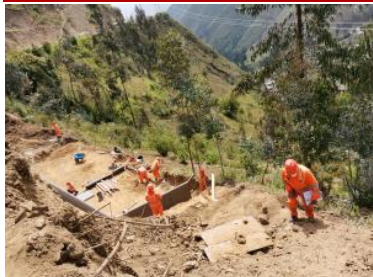
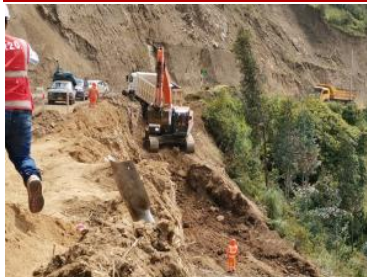
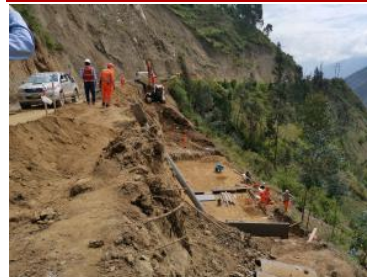
Progresiva: km 24+321 al km 24+411

Personal aproximado verificado en campo: 1 Capataz, 3 Operario, 2 Oficial, 2 Ayudante y 1 Vigía.

Equipos aproximados verificados en campo: 1 Excavadora sobre oruga y 3 Volquetes con sus respectivos operadores.

Actividades verificadas por personal profesional, técnico y auxiliar del CR20 y del Consorcio HOB. Se sugirió el control adecuado de los procesos constructivos al Consorcio HOB, a fin de garantizar la calidad y durabilidad de la obra. Así como el cumplimiento de los protocolos de seguridad y salud en el trabajo para la actividad y la adecuada disposición de residuos a fin de su posterior transporte.

- Insuficiente cantidad de vigías en la dirección y ordenamiento del tránsito.
- Mejorar la señalización y acondicionamiento de bermas provisionales en el frente de trabajo.
- Mejorar los accesos de circulación para el personal de trabajo.

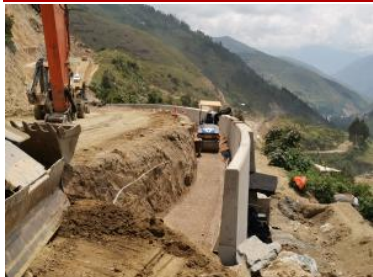
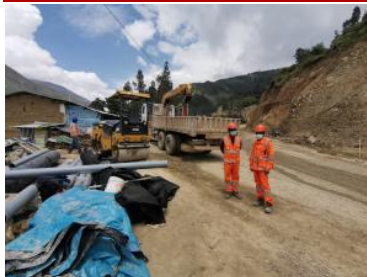
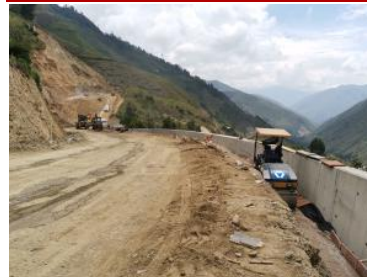
Progresiva: km 22+881 al km 22+957

Personal aproximado verificado en campo: 1 Oficial y 2 Ayudante.

Equipos aproximados verificados en campo: 1 Excavadora neumática, 1 Camión grúa, 2 Retroexcavadora y 2 Rodillo Bermero con sus respectivos operadores.

Actividades verificadas por personal profesional, técnico y auxiliar del CR20 y del Consorcio HOB. Se sugirió el control adecuado de los procesos constructivos al Consorcio HOB, a fin de garantizar la calidad y durabilidad de la obra. Así como el cumplimiento de los protocolos de seguridad y salud en el trabajo para la actividad y la adecuada disposición de residuos a fin de su posterior transporte.

- En algunos casos los equipos no cuentan con el check list.
- Algunos equipos no cuentan con extintor, botiquín, sin identificación de la empresa, entre otros.

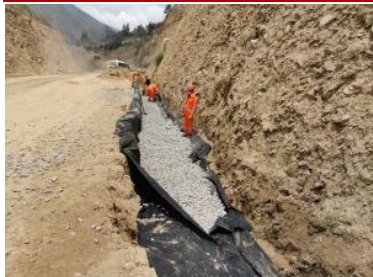
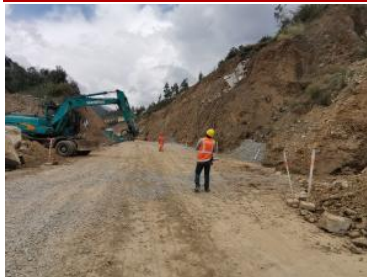
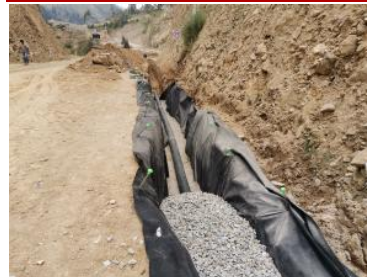
Progresiva: km 21+850 al km 22+150

Personal aproximado verificado en campo: 1 Capataz, 2 Operario y 2 Oficial.

Equipos aproximados verificados en campo: 1 Martillo hidráulico sobre neumáticos y 1 Retroexcavadora con sus respectivos operadores.

Actividades verificadas por personal profesional, técnico y auxiliar del CR20 y del Consorcio HOB. Se sugirió el control adecuado de los procesos constructivos al Consorcio HOB, a fin de garantizar la calidad y durabilidad de la obra. Así como el cumplimiento de los protocolos de seguridad y salud en el trabajo para la actividad y la adecuada disposición de residuos a fin de su posterior transporte.

•En algunos casos los equipos no cuentan con el check list.
