BITACORA ELECTRÓNICA DE OBRA

REGISTRO DE LA BITACORA Y FOTO DEL CUADERNO DE OBRA

Confirma Bitacora: Si	Nro Informe: 0023	Fecha Informe: 11-02-2022	Nombre De La Obra: Carretera Oyon - Ambo, Tramo I: Oyon - Desvío Cerro de Pasco	Personal Encargado: BORIS WALTER AYLLÓN CARCELÉN
Foto Bitacora:	Foto Bitacora 2:	Foto Bitacora 3:	Foto Bitacora 4:	Foto Bitacora 5:
Ver imagen completa	Ver imagen completa

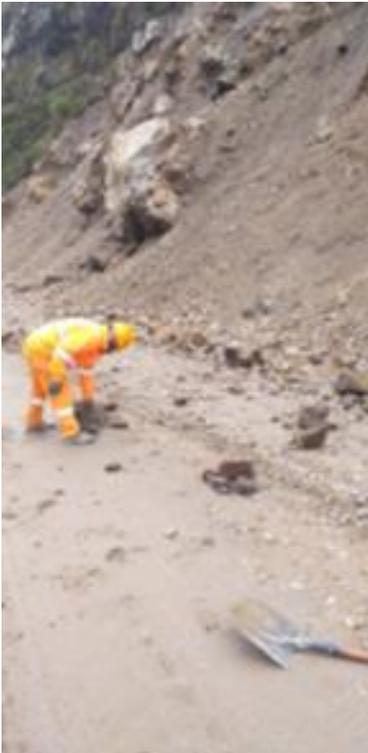
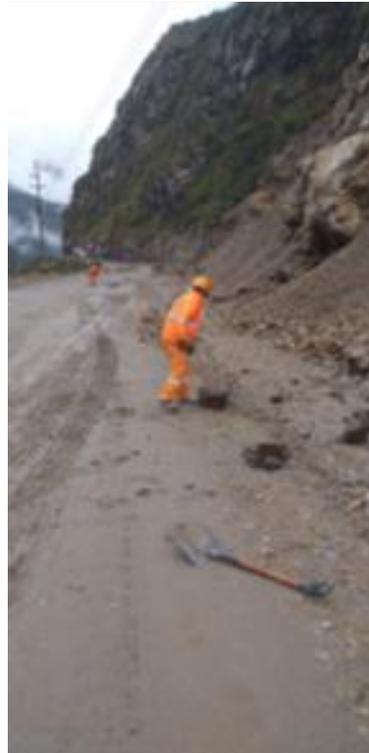
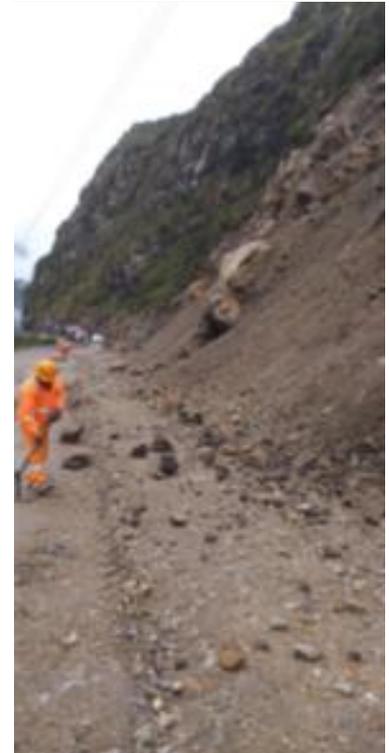
PROGRESIVA KM. 141+880

VISITA DE MONITOREO AL TRAMO I: ZONA DE DERRUMBES

En la progresiva Km. 141+880 se realiza visita de monitoreo al tramo 1 donde se realiza la remoción de derrumbes de rocas que invaden parte de la vía. Se utiliza herramientas menores, trabajan 1 capataz y 4 obreros

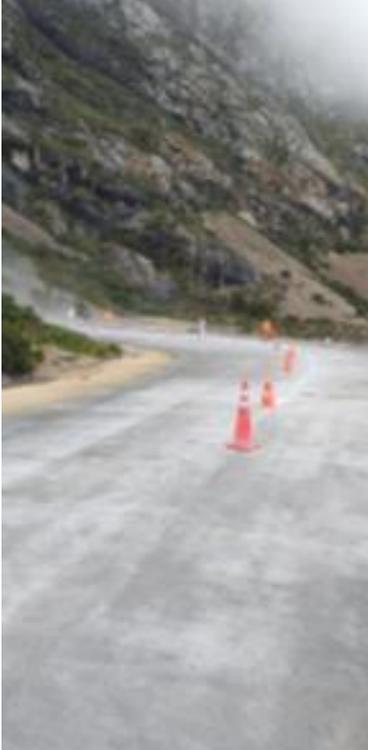
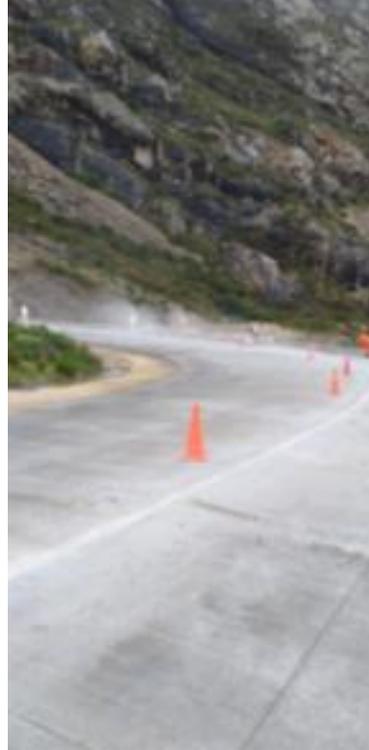
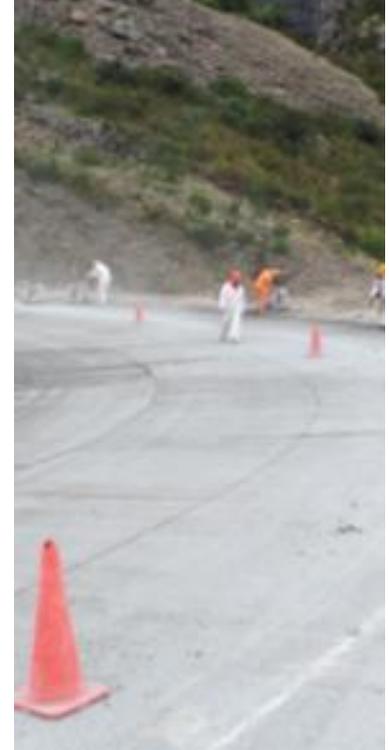
PROGRESIVAS KM. 146+600 A KM. 146+700

VISITA DE MONITOREO AL TRAMO I: LIMPIEZA Y CORTE DE JUNTAS DE PAVIMENTO

En la progresiva Km. 146+600 a Km. 146+700 se realiza limpieza y corte de juntas de pavimento. Se utiliza 2 cortadoras, 1 soplador y herramientas menores, trabajan: 1 capataz, 3 operadores, 8 obreros

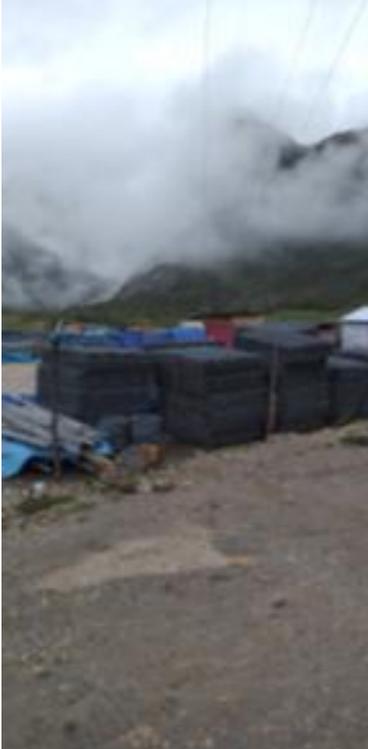
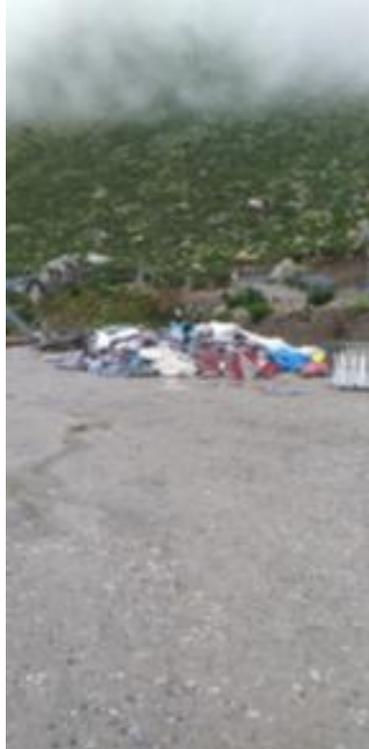
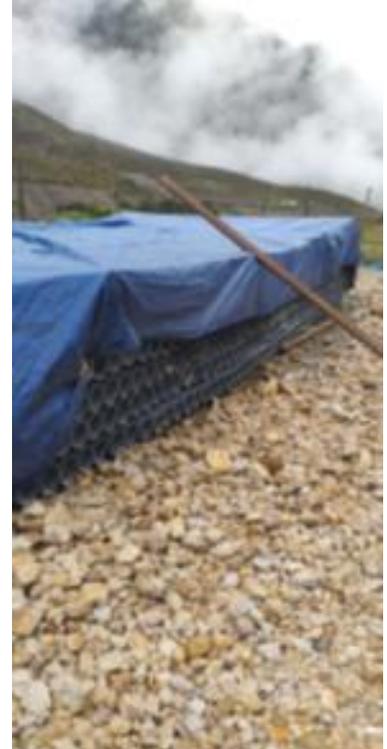
PROGRESIVA KM. 148+680

VISITA DE MONITOREO AL TRAMO I: VISITA AL CAMPAMENTO LAGUNA PATON

En la progresiva Km. 148+680 se realiza visita al campamento ubicado en laguna paton, donde se ubican almacenados, los materiales de la contratista.

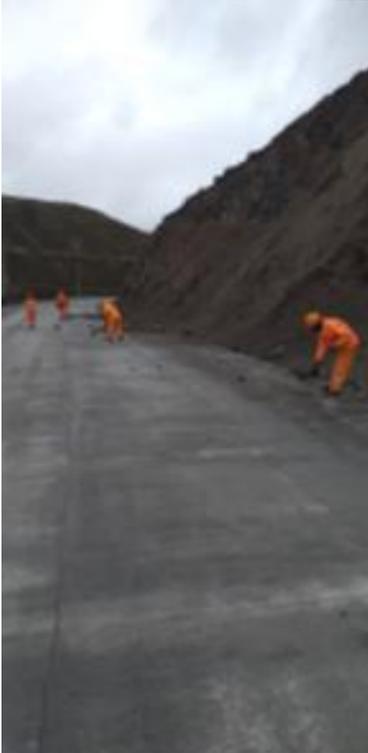
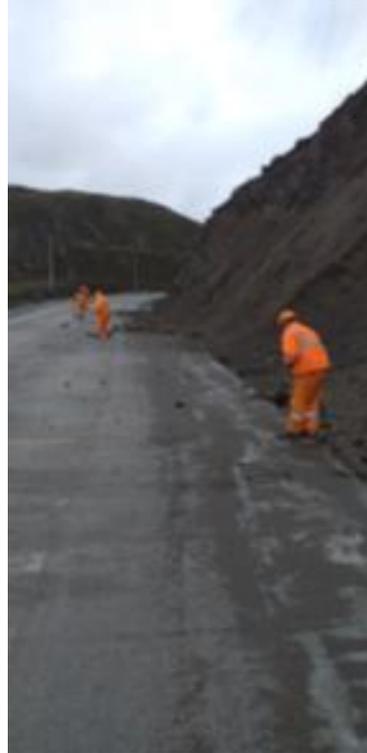
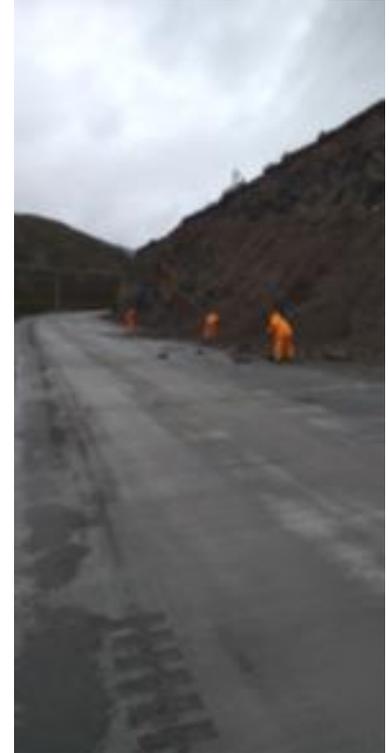
PROGRESIVA KM. 159+500

VISITA DE MONITOREO AL TRAMO I: LIMPIEZA DE DERRUMBES

En la progresiva Km. 159+500 Se realiza visita de monitoreo al tramo I, se realiza limpieza de derrumbes de rocas ocurridos por las recientes lluvias. Utiliza herramientas menores, trabajan: 1 capataz, 4 obreros

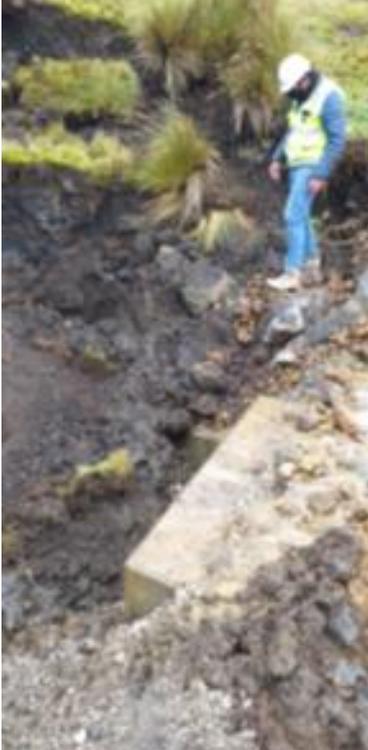
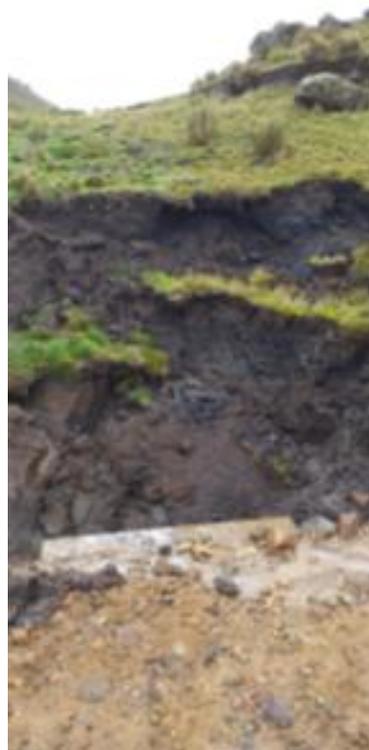
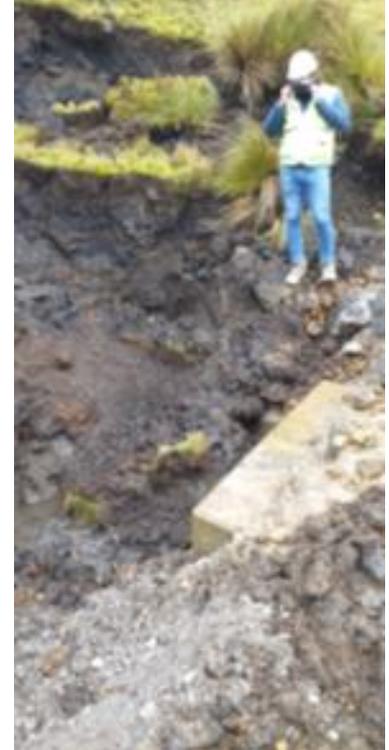
PROGRESIVA KM. 179+308

VISITA DE MONITOREO AL TRAMO I: MONITOREO DE LIMPIEZA DE
ALCANTARILLA.**CDescripcion** :

En la progresiva Km. 179+308 se realiza visita de monitoreo al tramo I, donde la contratista revisa la limpieza realizada recientemente en alcantarilla , en esta zona ocurre frecuentemente derrumbes que ocasiona la obstrucción de la alcantarilla.

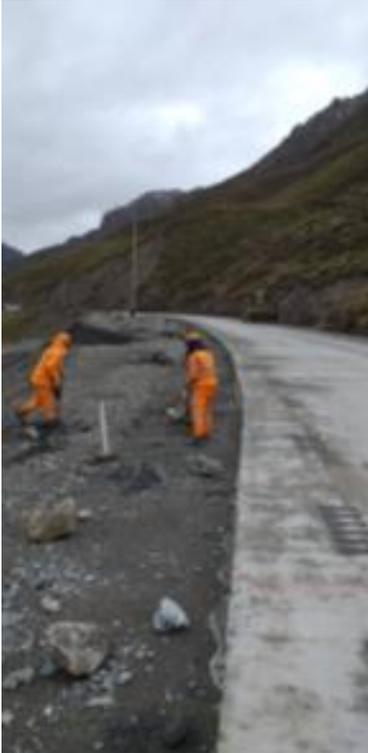
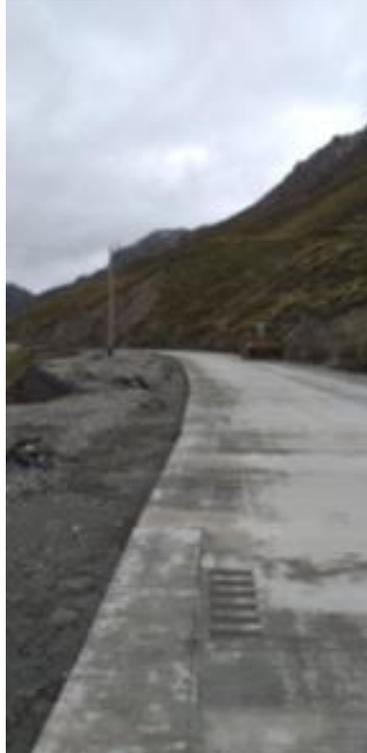
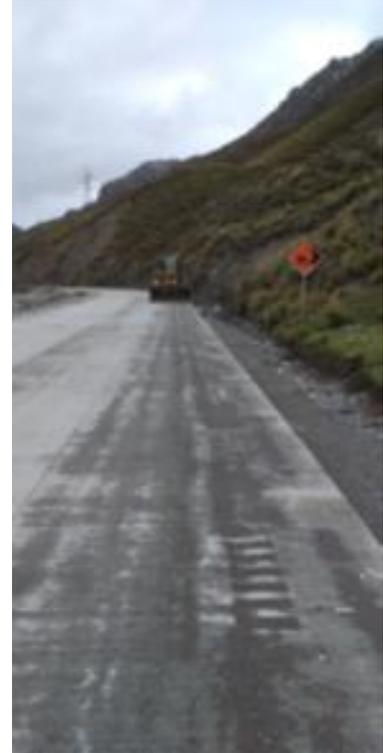
PROGRESIVA KM.160+250

VISITA DE MONITOREO AL TRAMO I: LIMPIEZA DE BERMAS

En la progresiva KM. 160+250 se realiza limpieza de bermas. Se utiliza un cargador frontal, un volquete y herramientas menores, trabajan: 1 capataz, 1 operador, 1 chofer, 2 obreros

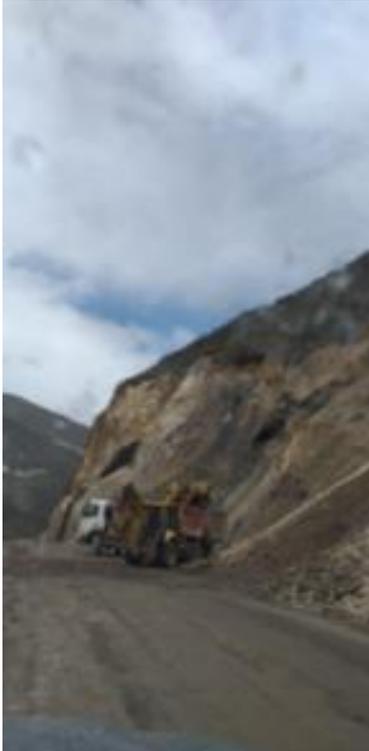
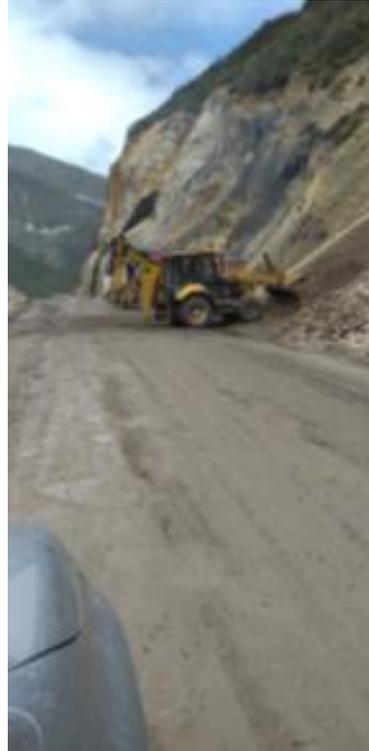
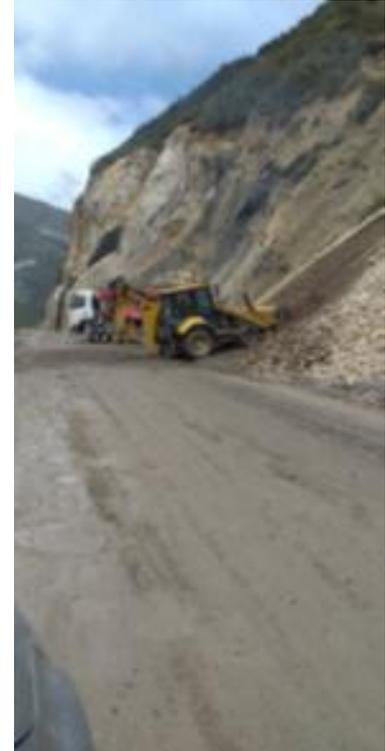
PROGRESIVA KM. 141+000

VISITA DE MONITOREO AL TRAMOM I: LIMPIEZA DE BERMAS

En la progresiva Km. 141+000 se realiza limpieza de bermas y obras de drenaje . Se utiliza una retroexcavadora, un volquete y herramientas menores, trabajan: 1 capataz, 1 operador, 1 chofer, 2 obreros
