## BITACORA ELECTRÓNICA DE OBRA

| <b>Confirma Bitacora:</b><br>Si | <b>Nro Informe:</b><br>0025 | <b>Fecha Informe:</b><br>14-02-2022 | <b>Nombre De La Obra:</b><br>Carretera Oyon - Ambo,<br>Tramo I: Oyon - Desvío Cerro de Pasco | | <b>Personal Encargado:</b><br>BORIS WALTER AYLLÓN<br>CARCELÉN |

VISITA DE MONITOREO AL FINAL DEL TRAMO I: DESVIO CERRO DE PASCO

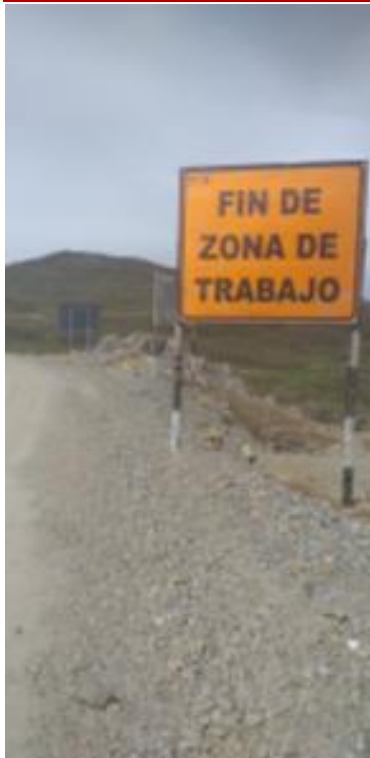
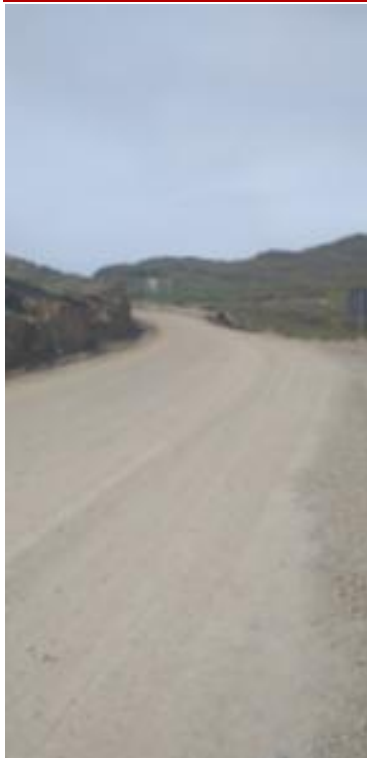
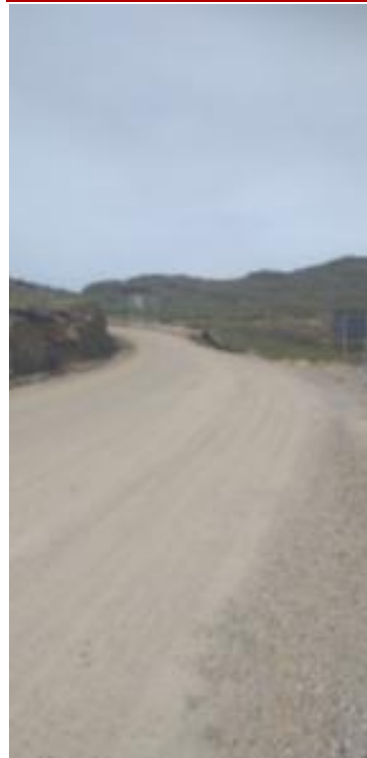
PROGRESIVA KM. 181+000

En la progresiva Km. 181+000 se realiza visita de monitoreo al final del tramo i, no hay actividades en este sector.

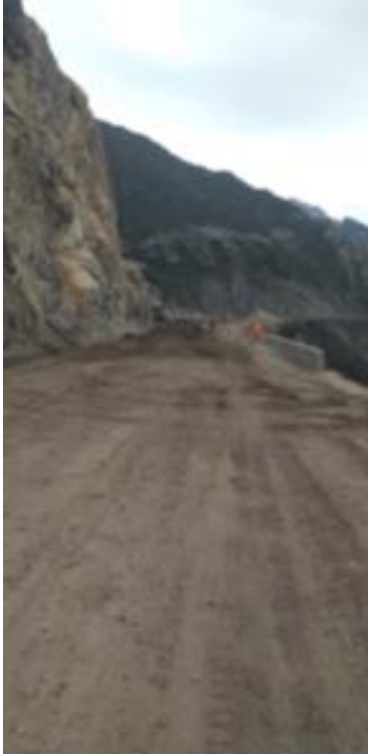
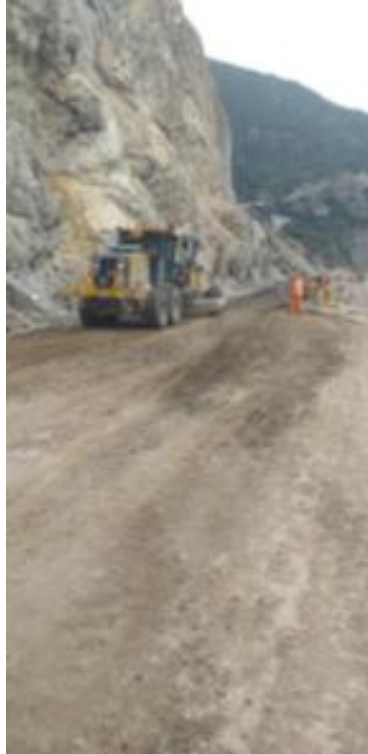
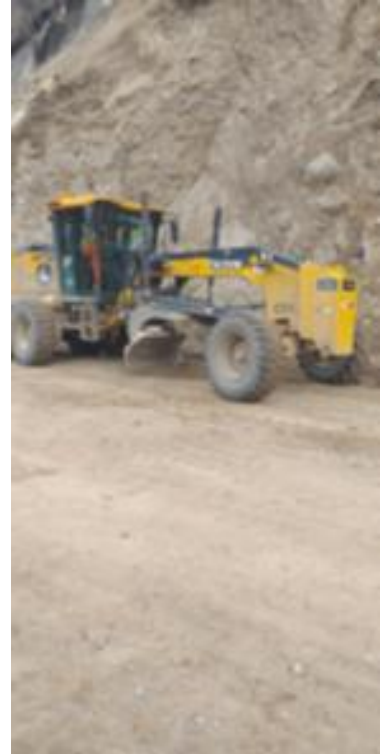
PROGRESIVA KM.140+800

VISITA DE MONITOREO AL TRAMO I: MANTENIMIENTO VIAL

En la progresiva Km. 140+800 se realiza visita de monitoreo al tramo I, se realiza mantenimiento vial en este sector. Se utiliza una motoniveladora , trabajan: 1 capataz, 1 operador, 2 vigías.

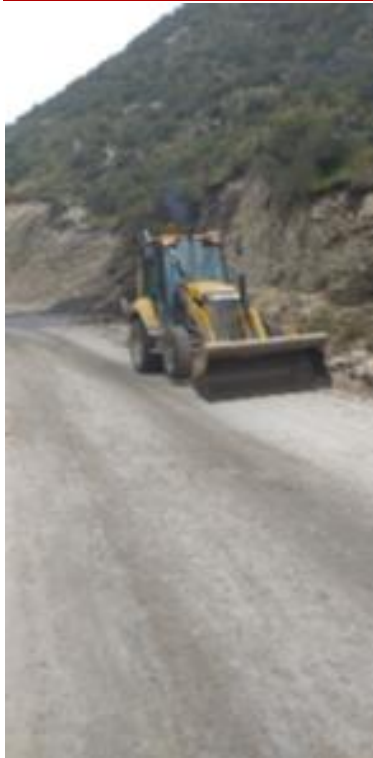
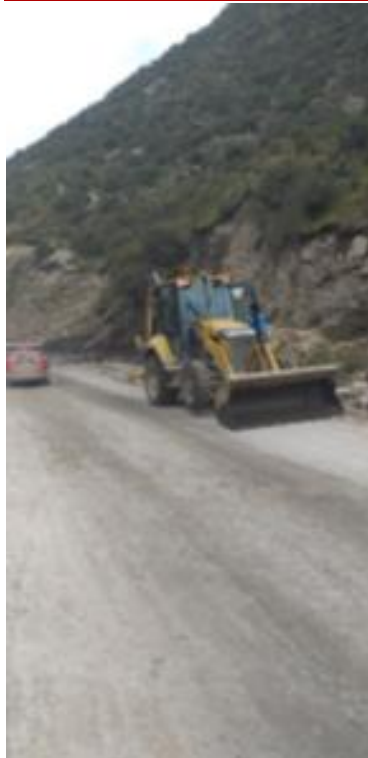
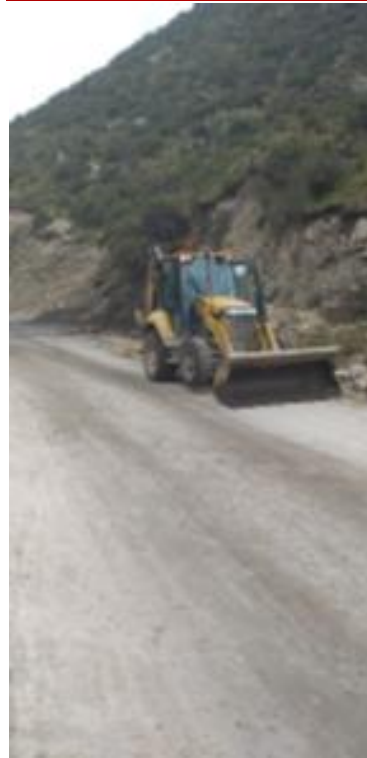
PROGRESIVA KM. 142+120

VISITA DE MONITOREO AL TRAMO I: LIMPIEZA DE DERRUMBES EN ZONA DE ALCANTARILLA

En al progresiva Km. 142+120 se realiza visita de monitoreo al tramo I, donde se realiza limpieza de derrumbe ocurrida en zona de alcantarillas. se utiliza una retroexcavadora, un volquete y herramientas menores, trabajan: 1 capataz, 2 obreros, 1 operador y 1 chofer.

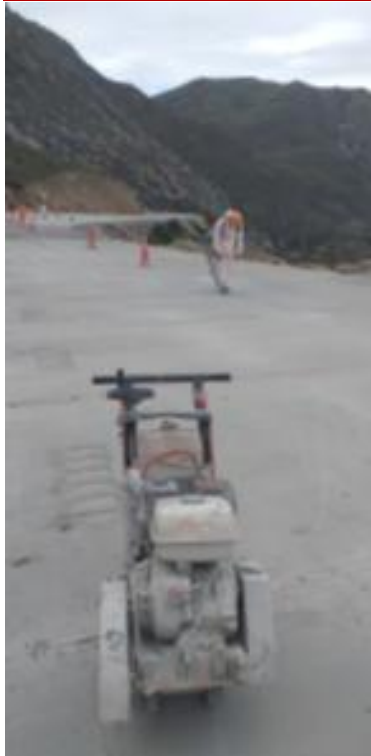
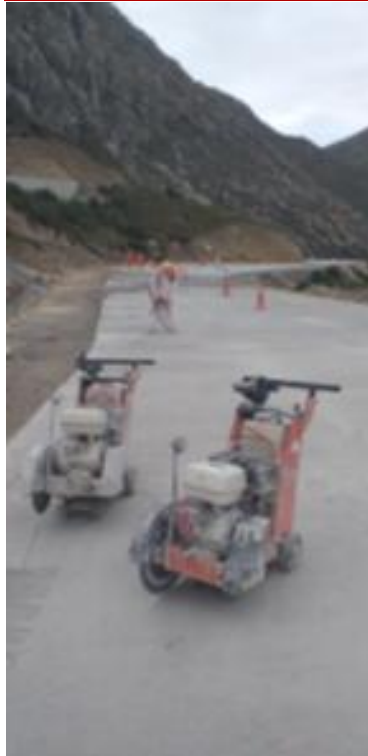
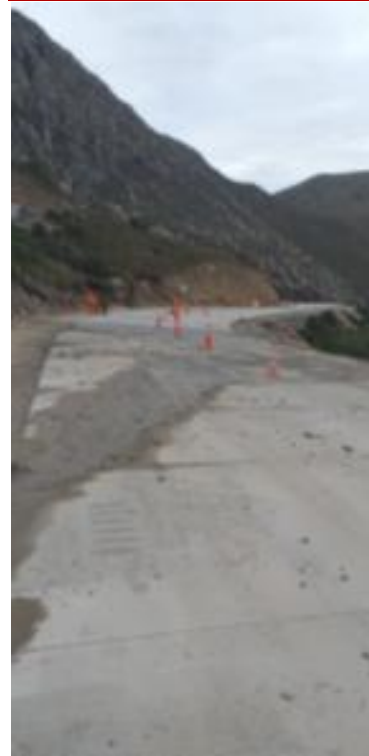
PROGRESIVAS KM. 146+900 A KM. 147+000

VISITA DE MONITOREO AL TRAMO I: LIMPIEZA Y CORTES DE JUNTAS DE PAVIMENTO

En las progresivas Km. 146+900 a Km. 147+000 se realiza la limpieza y cortes de juntas de pavimento. Se utiliza dos equipos cortadoras, un soplador y herramientas menores, trabajan 1 capataz, 3 operadores, 8 obreros.

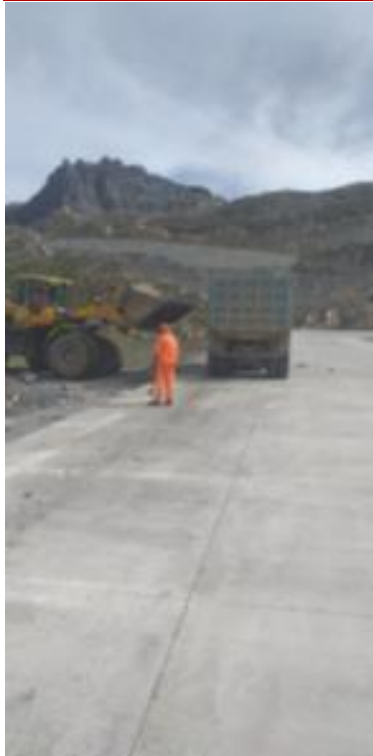
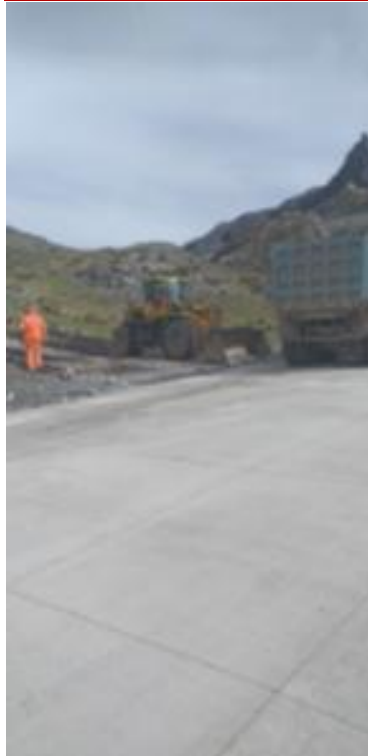
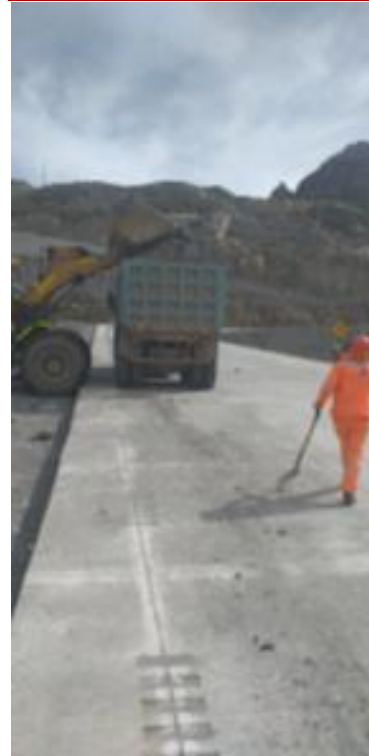
PROGRESIVA KM. 171+650

VISITA DE MONITOREO AL TRAMO I: LIMPIEZA DE BERMAS

En la progresiva Km. 171+650 se realiza visita de monitoreo al tramo I, donde se realiza la limpieza de las bermas de material desechable . Se utiliza un cargador frontal, un volquete y herramientas menores, trabajan 1 capataz, 1 operador, un conductor y 2 obreros
