BITACORA ELECTRÓNICA DE OBRA

Confirma Bitacora:	Nro Informe:	Fecha Informe:	Nombre De La Obra:	Personal Encargado:
Si	N° 021-PVN - MJQ Y - 2022	09-02-2022	MEJORAMIENTO DE LA CARRETERA HUANUCO-CONOCOCHA, SECTOR: HUANUCO-LA UNION-HUALLANCA, RUTA PE-3N, HUANUCO - LA UNION - HUALLANCA, TR 3	MICHAEL JESUS QUISPE YAURI.

OBRA: MEJORAMIENTO, CONSERVACIÓN POR NIVELES DE SERVICIO Y OPERACIÓN DEL CORREDOR VIAL: HUÁNUCO – LA UNIÓN – HUALLANCA – DV. ANTAMINA/ EMP. PE-3N (TINGO CHICO) – NUEVAS FLORES – LLATA – ANTAMINA, TRAMO III.

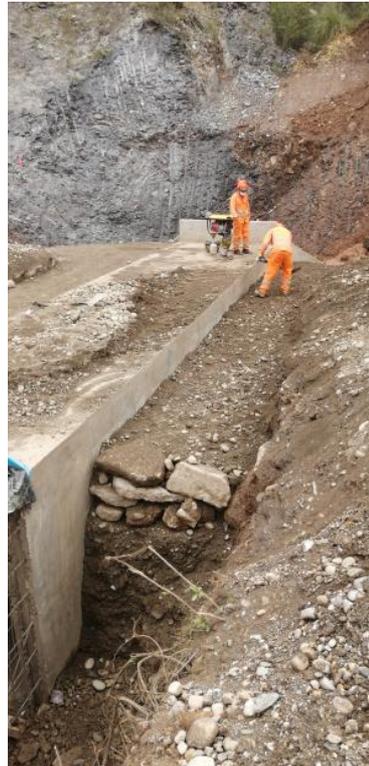
PROGRESIVA: KM 120+164

COLOCACIÓN DE RELLENO COMPACTADO POR CAPAS CADA 0.20 M EN LADO DERECHO DE LA VÍA, VERIFICADO POR TOPOGRAFÍA Y LABORATORIO DE SUELOS DE SUPERVISIÓN

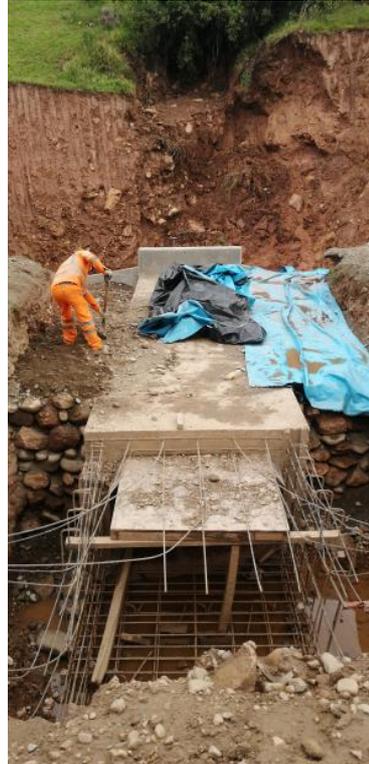
PROGRESIVA: KM 120+720

COLOCACIÓN DE RELLENO COMPACTADO POR CAPAS CADA 0.20 M EN LADO DERECHO DE LA VÍA, VERIFICADO POR TOPOGRAFÍA Y LABORATORIO DE SUELOS DE SUPERVISIÓN
