## BITACORA ELECTRÓNICA DE OBRA

| <b>Confirma Bitacora:</b><br>Si | <b>Nro Informe:</b><br>019-2022<br>-<br>MTC/20.9-lgm | <b>Fecha Informe:</b><br>05-02-2022 | <b>Nombre De La Obra:</b><br>HUANUCO - HUALLANCA (T1) | <b>Personal Encargado:</b><br>LUZMILA GUERRA MOTTA |
| <b>Asunto:</b><br>OBRA: CONSERVACIÓN POR NIVELES DE SERVICIO, OPERACIÓN DEL CORREDOR VIAL HUÁNUCO – LA UNIÓN – HUALLANCA DV. ANTAMINA/ EMP. PE-3N (TINGO CHICO) – NUEVAS FLORES – LLATA – ANTAMINA – TRAMO I<br>CONTRATISTA: CHINA RAILWAY 20 BUREAU GROUP CORPORATION<br>SUPERVISOR: CONSORCIO SUPERVISOR LOUIS BERGER - HOB | | | | |

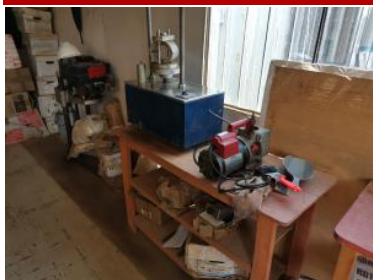
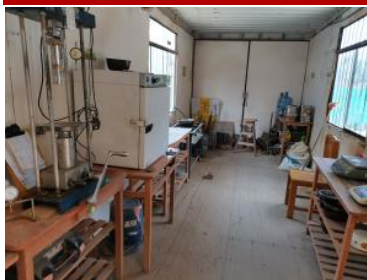
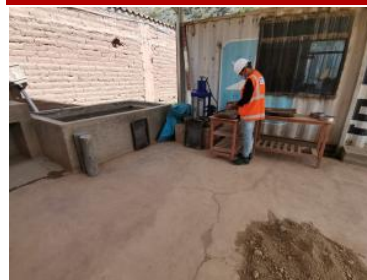
Progresiva: km 9+540

Laboratorio (n° 1) de suelos y materiales – Consorcio Supervisor HOB

Personal aproximado verificado en campo: 1 Técnico y 2 Auxiliares.  
Equipos aproximados verificados en campo: siendo los principales, los siguientes:

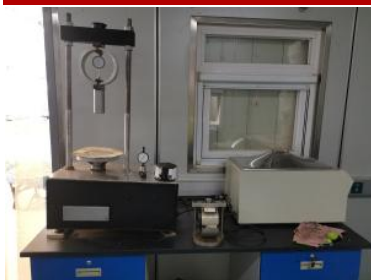
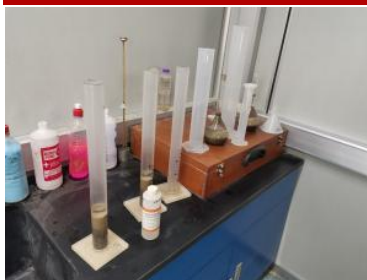
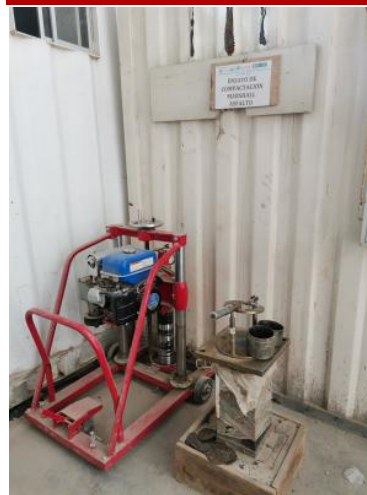
Progresiva: km 12+900

Laboratorio (n° 2) de suelos y materiales – Consorcio Supervisor HOB

Personal aproximado verificado en campo: 1 Técnico.

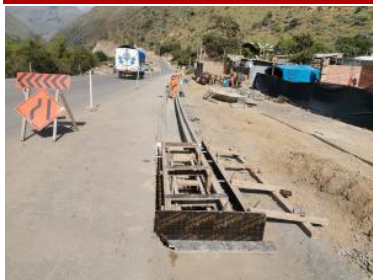
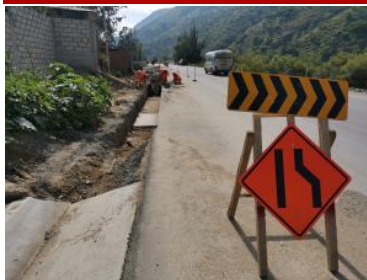
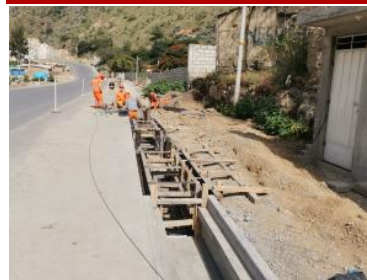
Progresiva: km 9+550 aproximadamente  
500DRENAJE  
503.DConcreto clase D ( $f'c = 210 \text{ kg/cm}^2$ )  
503.IEncofrado y desencofrado  
504.AAcero de refuerzo  
510.A1Cuneta revestidas en concreto tipo c-1

Personal aproximado verificado en campo: 3 Operario, 2 Oficial y 1Ayudante.  
Equipos aproximados verificados en campo Ninguno.  
Actividades verificadas por personal profesional, técnico y auxiliar del CR20 y del Consorcio HOB. Se sugirió el control adecuado de los procesos constructivos al Consorcio HOB, a fin de garantizar la calidad y durabilidad de la obra. Así como el cumplimiento de los protocolos de seguridad y salud en el trabajo para la actividad y la adecuada disposición de residuos a fin de su posterior transporte.
