BITACORA ELECTRÓNICA DE OBRA

REGISTRO DE LA BITACORA Y FOTO DEL CUADERNO DE OBRA

Confirma Bitacora:	Nro Informe:	Fecha Informe:	Nombre De La Obra:	Personal Encargado:
Si	026	15-02-2022	Carretera Oyon - Ambo, Tramo I: Oyon - Desvío Cerro de Pasco	BORIS WALTER AYLLÓN CARCELÉN

VISITA DE MONITOREO AL TRAMO 1 DESDE POBLADO DE OYON HASTA EL KM. 181+000 (DESVIO CERRO DE PASCO)

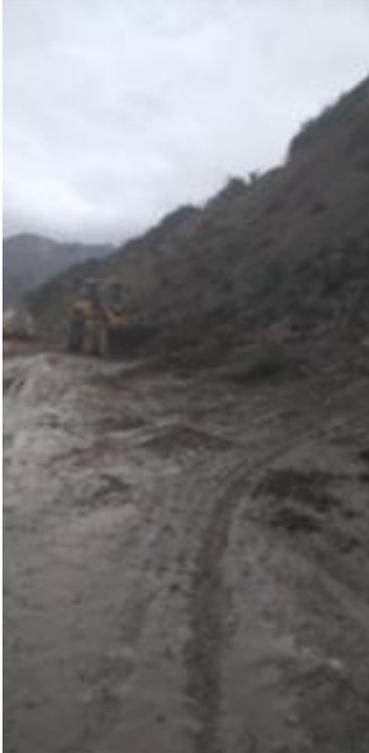
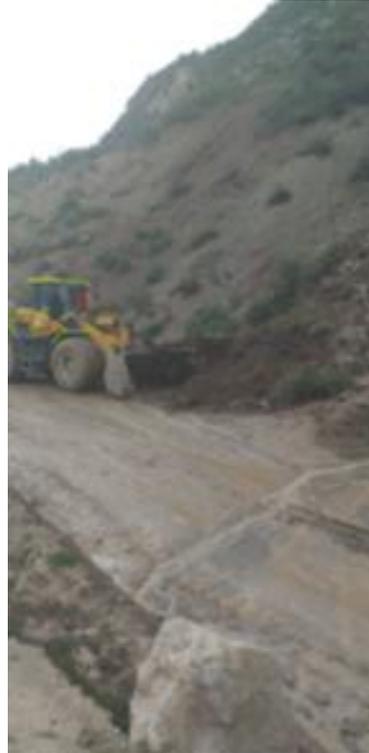
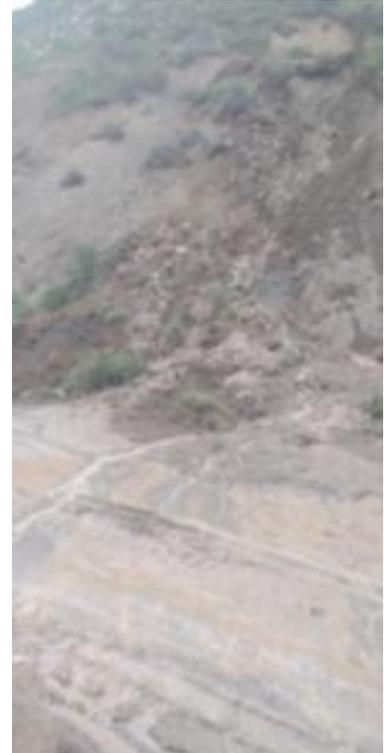
PROGRESIVA KM. 135+620

VISITA DE MONITOREO AL TRAMO I: LIMPIEZA DE DERRUMBE

En la progresiva KM. 135+620 se realiza visita de monitoreo al tramo I: se realiza limpieza a derrumbe ocasionado por rotura de una tubería de la Municipalidad de Oyón, Se utiliza un cargador frontal , trabajan: 1 capataz, 1 operador , 2 obreros.

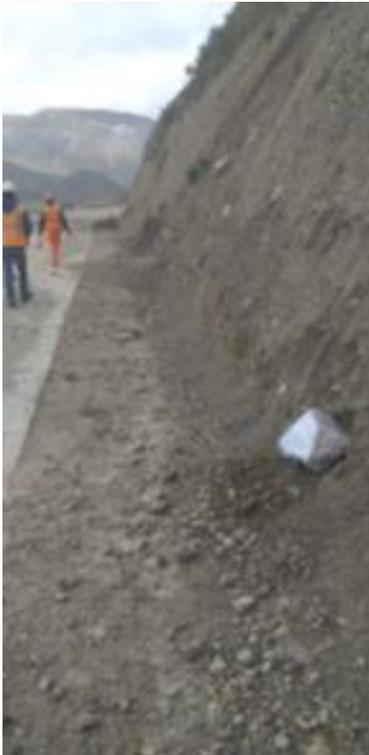
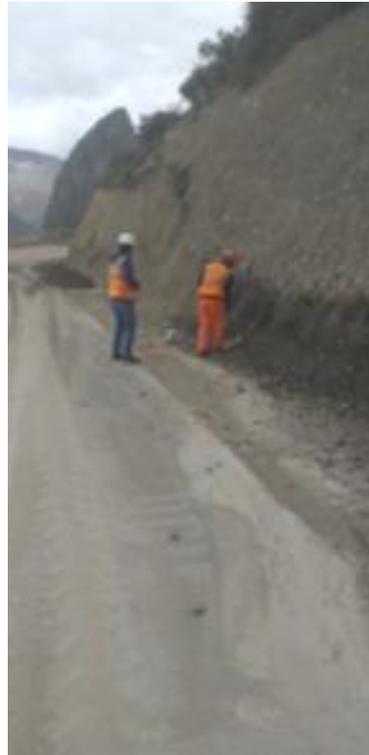
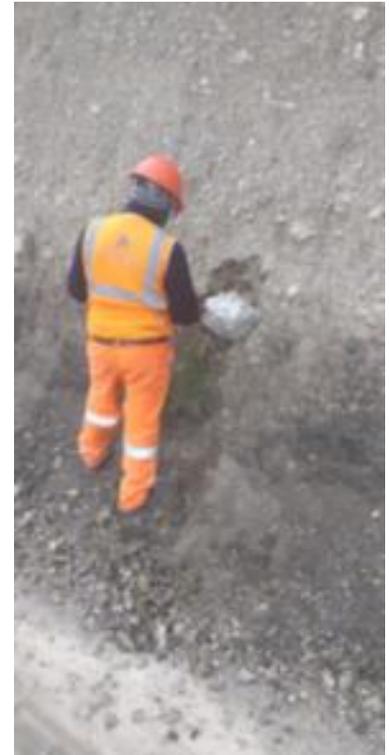
PROGRESIVA KM. 144+450

VISITA DE MONITOREO AL TRAMO I: REFERENCIACIÓN TOPOGRAFICA

En la progresiva Km. 144+450 se realizxa visita de monitoreo al tramo I, Se realiza la referenciación de las progresivas en la via, Se utiliza equipo topográfico, trabajan: 1 topógrafo y 2 ayudantes

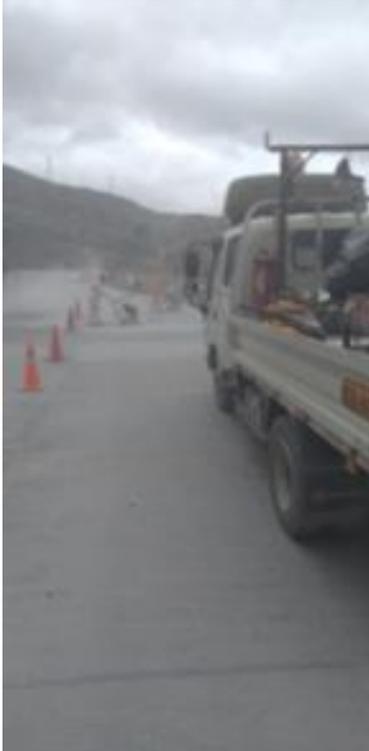
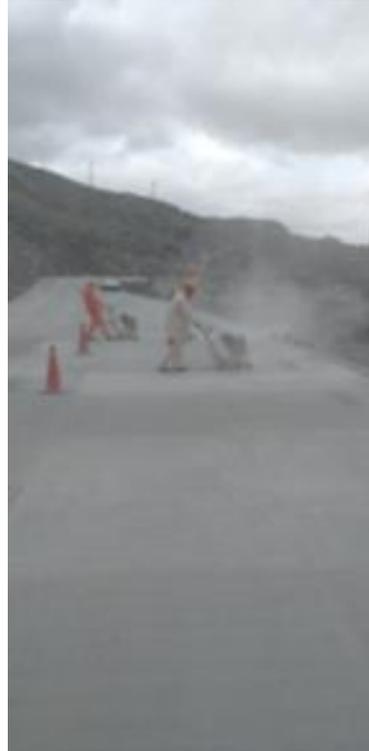
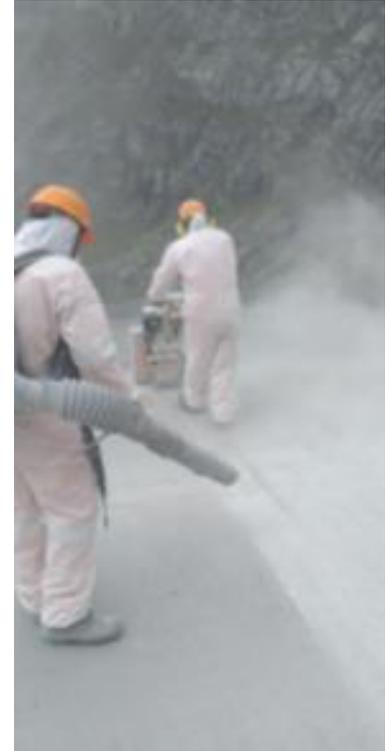
PROGRESIVAS KM. 151+600 A KM. 151+700
VISITA DE MONITOREO AL TRAMO I: LIMPIEZA Y FRESADO DE PAVIMENTO

En la progresiva Km. 152+600 a Km. 151+700 se realiza el fresado del pavimento, recuperando la macrotextura del pavimento de concreto. Se utiliza 2 equipos de fresado, 1 soplador, trabajan: 1 capataz, 3 operadores de equipo menor, 2 obreros.

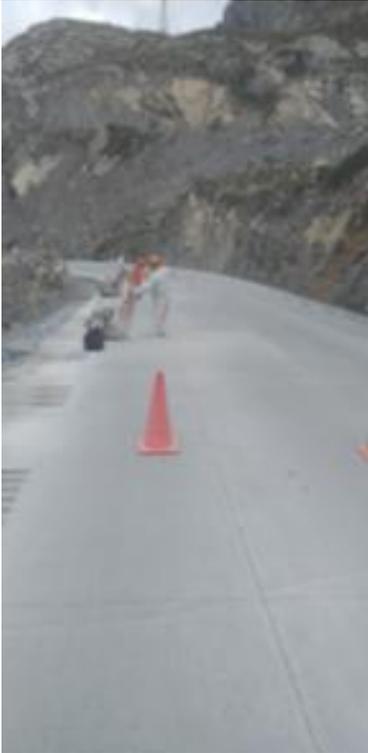
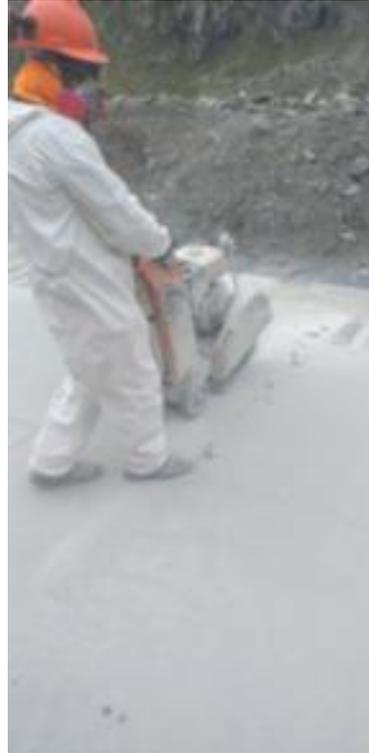
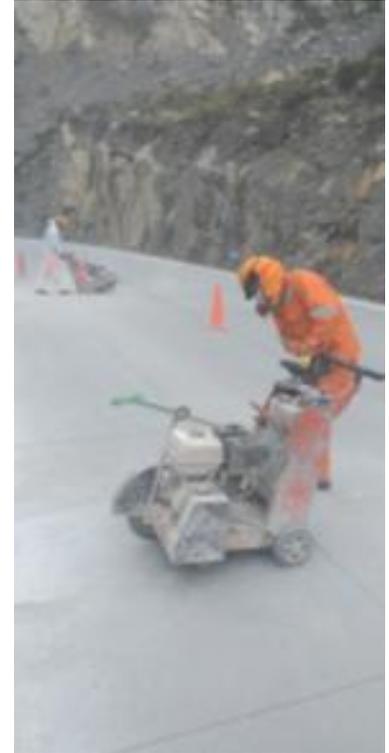
PROGRESIVAS KM. 151+750 A 151+800

VISITA DE MONITOREO AL TRAMO I: LIMPIEZA Y CORTE DE JUNTAS DE PAVIMENTO DE CONCRETO.

En la progresiva Km. 152+600 a Km. 151+700 se realiza el corte de juntas del pavimento, remarcando las juntas del pavimento de concreto. Se utiliza 3 equipos de corte, 1 soplador, trabajan: 4 operadores de equipo menor, 2 obreros.

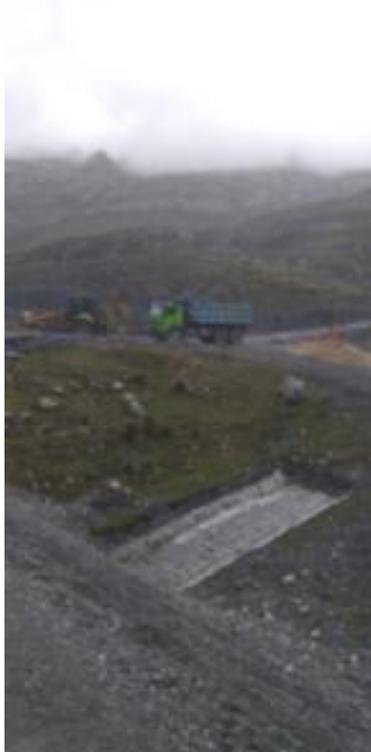
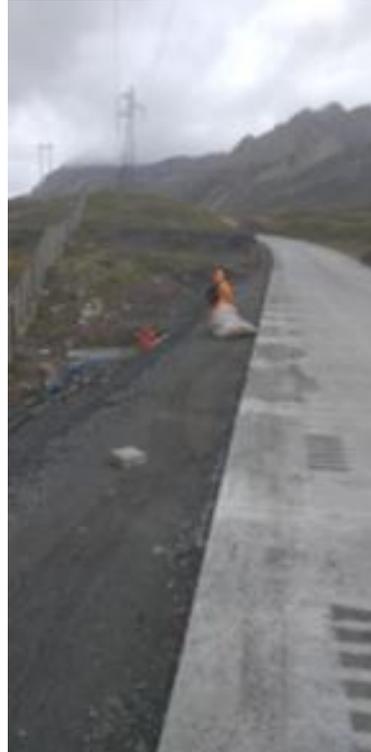
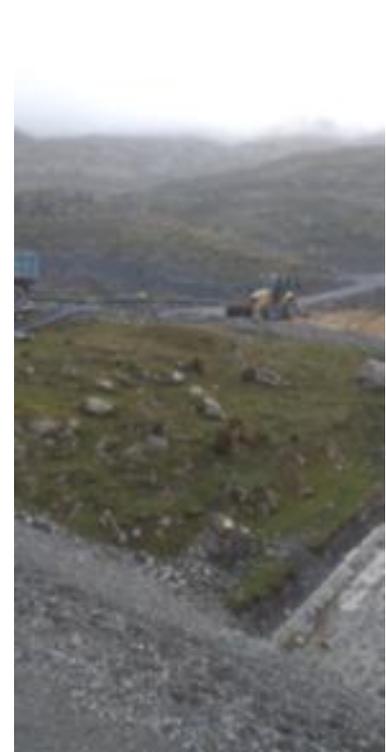
PROGRESIVA KM. 161+400

VISITA DE MONITOREO AL TRAMO I: LIMPIEZA DE BERMAS

En la progresiva Km. 161+400 se realiza visita de monitoreo al tramo I, donde se realiza limpieza de las bermas de restos de materiales desechables . Se utiliza 1 retroexcavadora, 1 volquete y herramientas menores , trabajan: 1 capataz, 1 operador, 1 chofer y 4 obreros. Se limpia manualmente los residuos solidos (botellas, bolsas de plastico y reservorios de comida) en la via

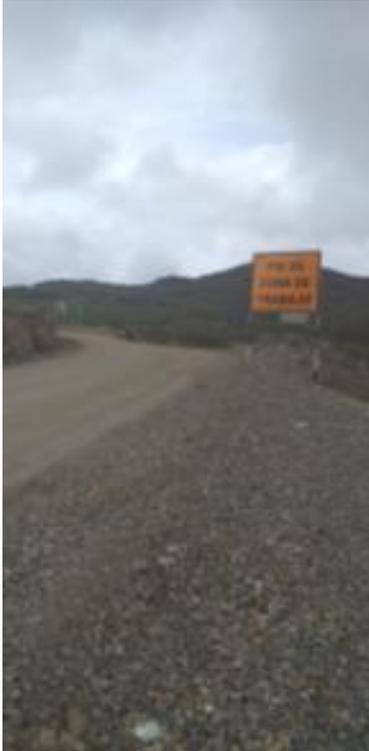
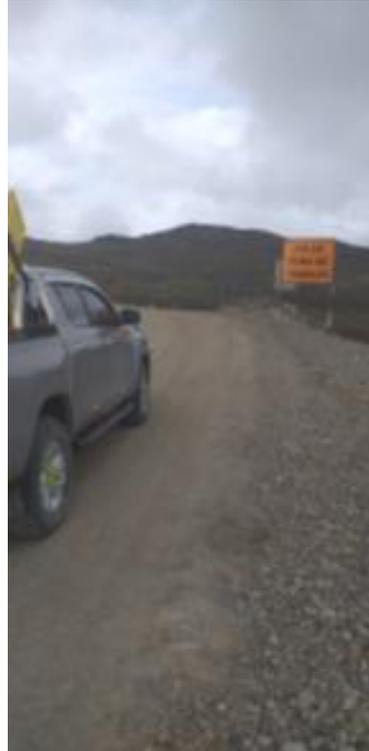
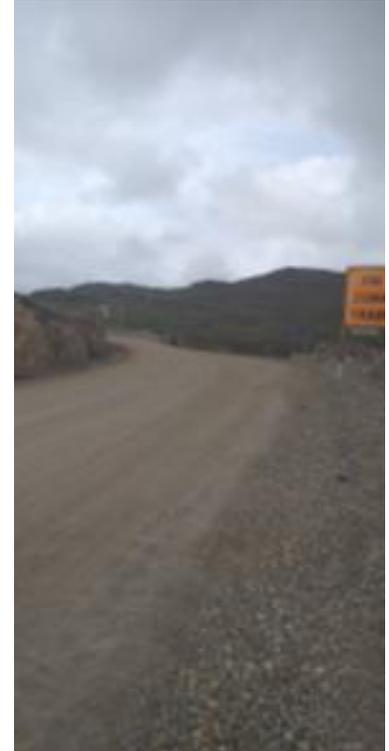
PROGRESIVA KM.181+000

VISITA AL FINAL DEL TRAMO I: DESVIO CERRO DE PASCO

En la progresiva Km. 181+000 se realiza visita de monitoreo al final del tramo I, donde en este sector no se realizan actividades actualmente.

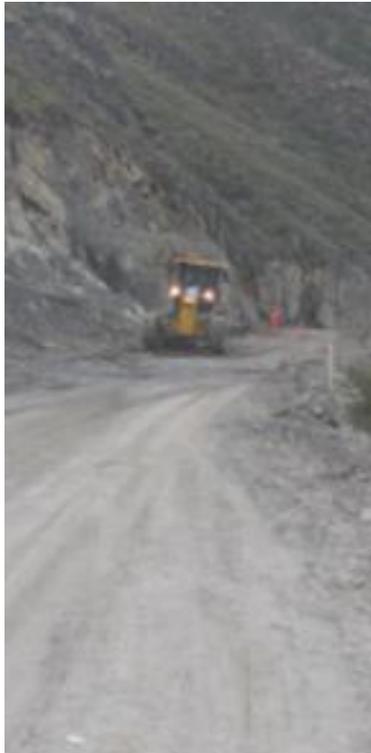
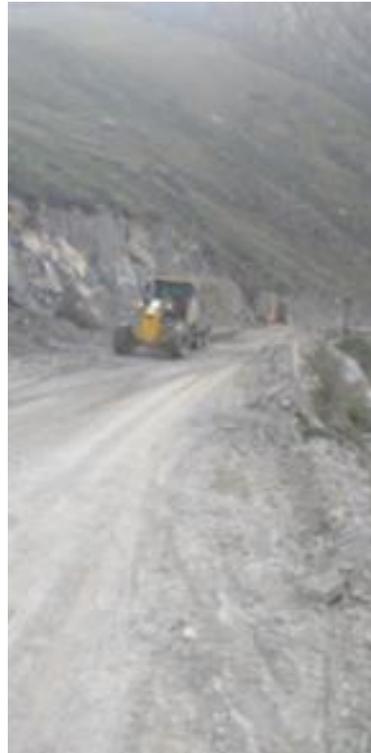
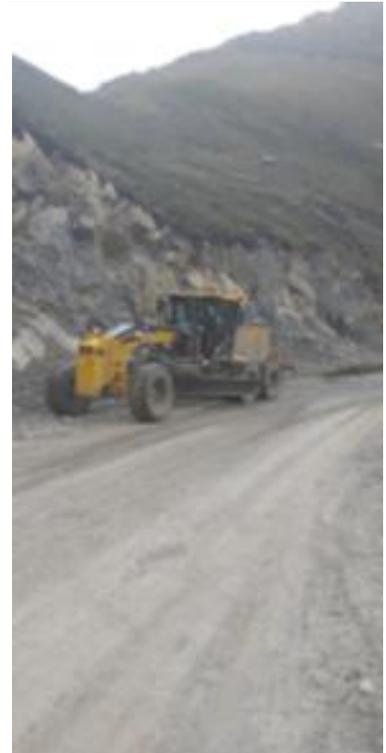
PROGRESIVA KM. 148+000

100.0 TRABAJOS PRELIMINARES: MANTENIMIENTO Y SEGURIDAD VIAL

En la progresiva Km, 148+000 se realiza trabajos de mantenimiento y seguridad vial en la superficie de la vía. Se utiliza una motoniveladora, trabajan: 1 capataz, 1 operador, 2 vigías.

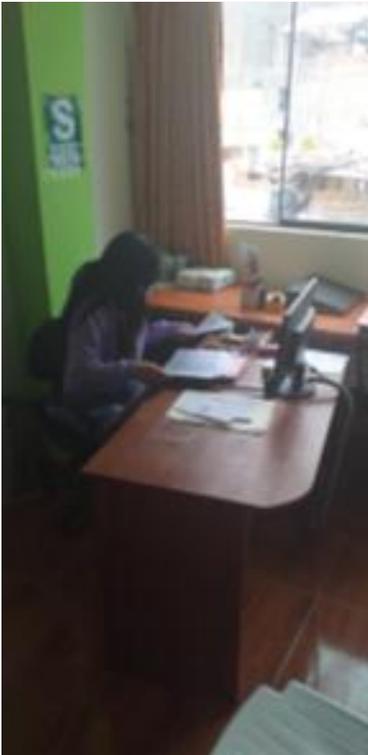
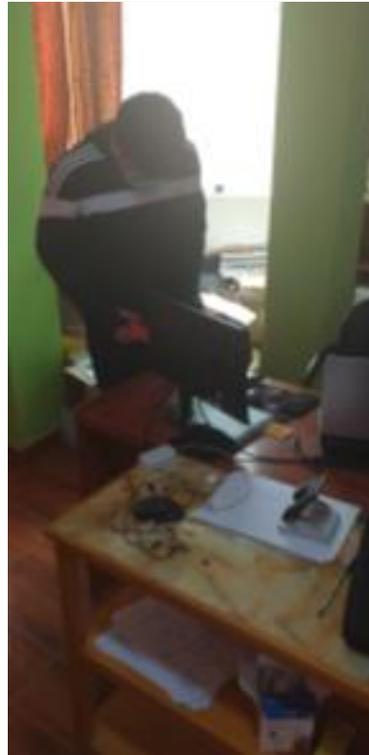
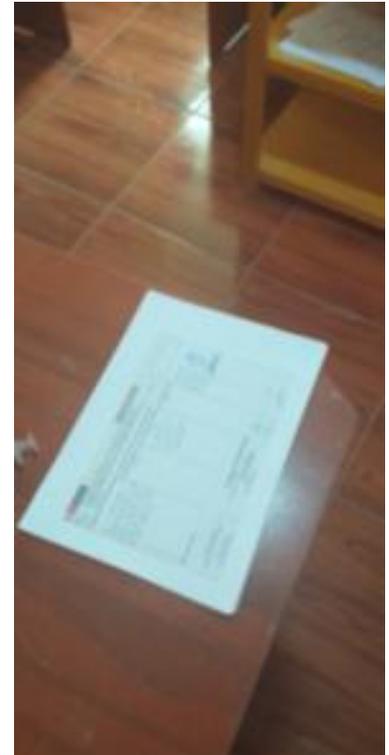
POBLADO DE OYON

VISITA DE MONITOREO A LAS OFICINAS DE LA SUPERVISION: RECURSOS

se realizo visita de monitoreo a las oficinas de la Supervisión donde se realiza la verificación de los recursos utilizados. trabajan . Jefe de Supervisión, 2 tecnicos, 1 administradora y 1 conductor con camioneta 4x4

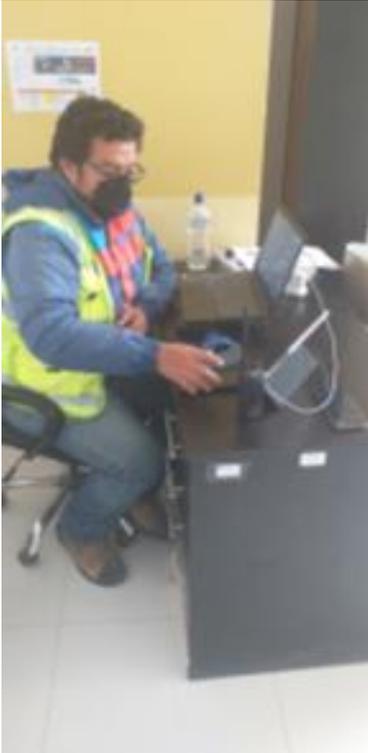
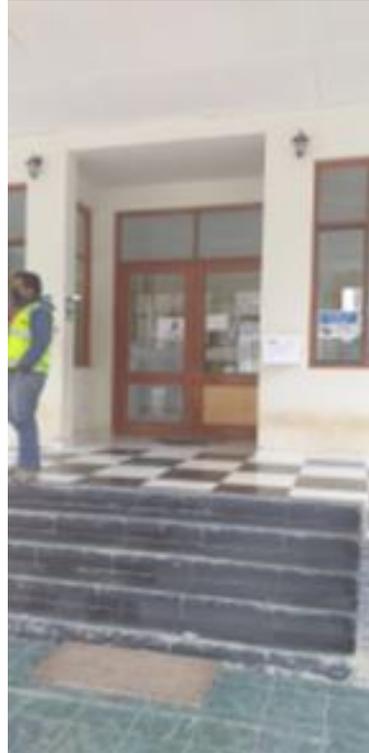
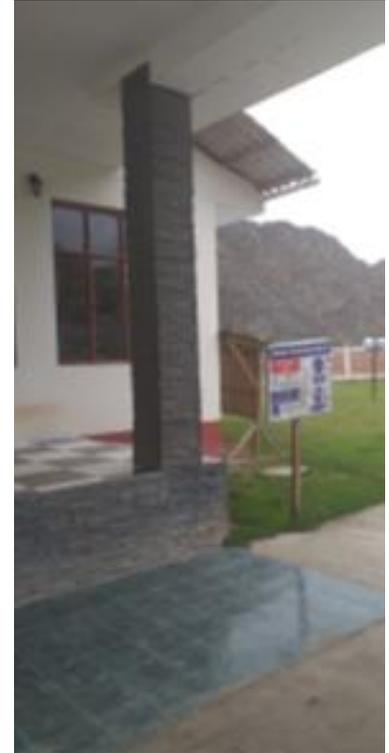
ENTRADA POBLADO DE OYON (PARTE BAJA)
VISITA DE MONITOREO A LAS OFICINAS DE LA CONTRATISTA: VERIFICACION
DE RECURSOS

En La entrada al poblado de Oyón , en el sector URPAY ,se realizo visita de monitoreo al campamento y oficinas de la contratista. se verifico la presencia del especialista de SST.
