## BITACORA ELECTRÓNICA DE OBRA

| <b>Confirma Bitacora:</b><br>Si | <b>Nro Informe:</b><br>020-2022<br>-<br>MTC/20.9-lgm | <b>Fecha Informe:</b><br>07-02-2022 | <b>Nombre De La Obra:</b><br>HUANUCO - HUALLANCA (T1) | <b>Personal Encargado:</b><br>LUZMILA GUERRA MOTTA |

## Panel Fotográfico de la Bitacora de Obras

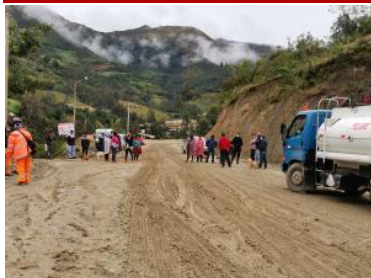
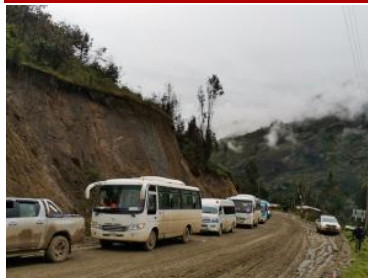
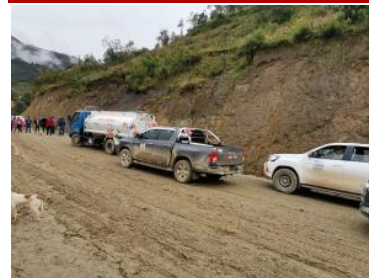
Progresiva: km 25+300 aproximadamente

BLOQUEO DE VÍA A VEHÍCULOS OPERADOS DEL CR20 Y SUBCONTRATISTA

Siendo las 7.30 am aproximadamente, se verifica que afectados de la Comunidad de Mitobamba, ha bloqueado el libre tránsito a vehículos operados del CR20 y subcontratistas, tomándose conocimiento que dicha medida de fuerza se debería, entre otros, a:

- Retrasos en el pago de jornales de trabajadores Comunidad de Mitobamba que prestan servicios al Sub Contratista Cantón.
- Afectaciones en la propiedad privada y/o comunal a los vecinos de la Comunidad de Mitobamba.
- Algunas personas de la Comunidad de Mitobamba que prestaban servicio al Sub Contratista Cantón, fueron suspendidas, por lo que, dichos trabajadores estarían solicitando al Contratista CR20 su contratación.

Siendo aproximadamente las 11.30 am el bloqueo de vía, fue liberado con el compromiso principal del Contratista - CR20, que la contratación de personal que fue cesado por el Sub Contratista Cantón será evaluado por el CR20 en el mes de marzo de 2022.

Es preciso indicar que el 27.01.2022 en este mismo sector trabajadores del Sub Contratista Cantón, también bloquearon la vía a vehículos operados del CR20 y Sub Contratista, solicitando el pago oportuno de sus haberes.

Del panel fotográfico n° 1, se sugiere instar al Consorcio HOB, respecto al cumplimiento de los compromisos asumidos con sus trabajadores, pobladores y/o afectados en el ámbito de la obra a fin de evitar conflictos sociales que en muchos casos se presentan con el bloqueo de vías como el suscitado el día de hoy y el 27.01.2022, de forma tal de disminuir los riesgos de las consecuencias por la limitación en la circulación de sus vehículos operados.

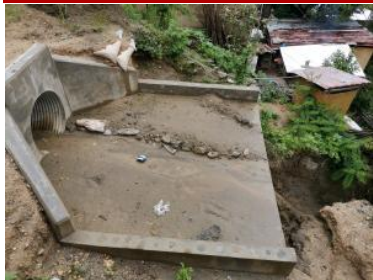
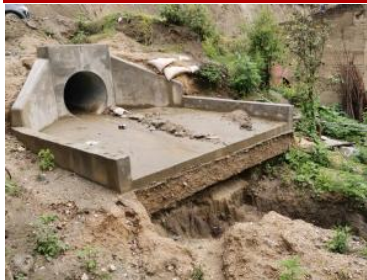
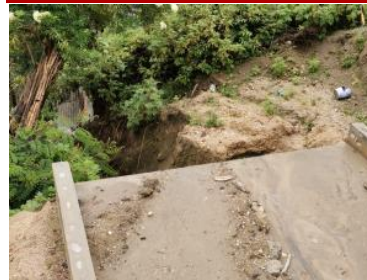
Progresiva: km 24+704

CABEZAL DE SALIDA DE ALCANTARILLA TIPO TMC DE 48"

Se Verifica que, el cabezal de salida de alcantarilla tipo TMC de 48", se encuentran socavada. Por lo que, se sugiere a la Supervisión externa de obra, las medidas correctivas del caso de forma oportuna.

De los paneles fotográficos n°s 2 y 3, se sugirió al Consorcio HOB (Supervisor Externo de Obra), las medidas correctivas del caso.

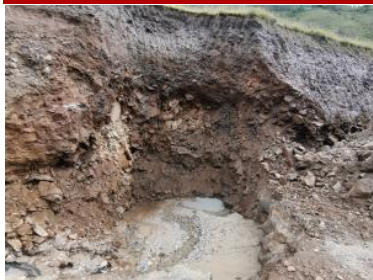
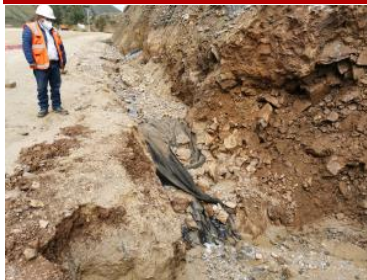
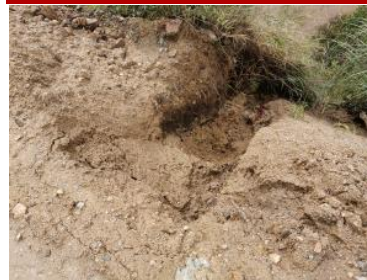
Progresiva: km 20+800 al km 20+930

SUBDREN

Se Verifica que a la fecha aun no se ha culminado la construcción de la descarga del subdren del km 20+800 al km 20+930. Por lo que, en aproximadamente el km 20+800 se viene empozando el agua que transporta el subdren desde el km 20+930, hecho que podría generar mayores deslizamientos en el sector por el humedecimiento y saturación del terreno, y de ser el caso afectaciones y/o variaciones en la topografía contratada y subsecuentes.

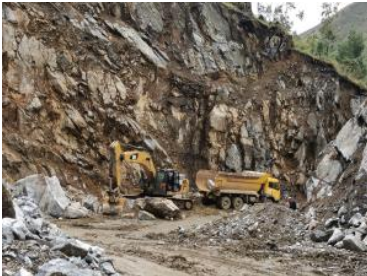
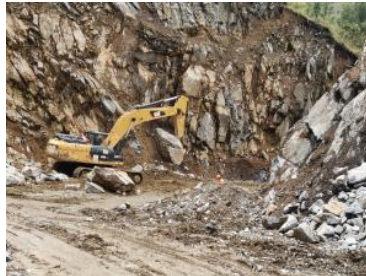
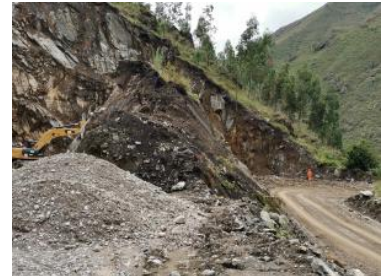
Progresiva: km 20+450 aproximadamente

Personal aproximado verificado en campo: 1 Capataza, 1 Controlador, 1 Oficial y 1 Ayudantes.

Equipos aproximados verificados en campo: 1 Excavadora sobre orugas y 3 volquetes con sus respectivos operadores

Actividades verificadas por personal profesional, técnico y auxiliar del CR20 y del Consorcio HOB. Se sugirió el control adecuado de los procesos constructivos al Consorcio HOB, a fin de garantizar la calidad y durabilidad de la obra. Así como el cumplimiento de los protocolos de seguridad y salud en el trabajo para la actividad y la adecuada disposición de residuos a fin de su posterior transporte.

Se realizan actividades relacionadas al transporte del material producto de voladura de rocas realizado en días previos.

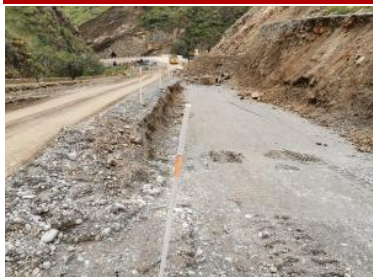
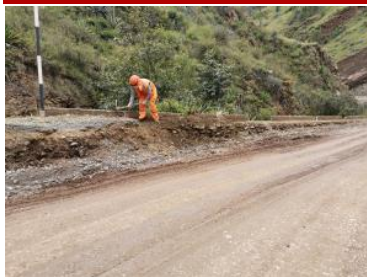
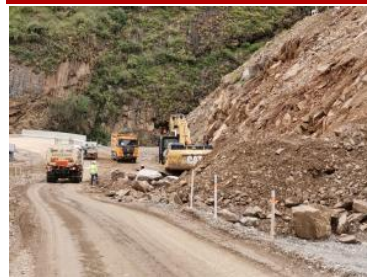
Progresiva: km 15+560 aproximadamente

Personal aproximado verificado en campo: 1 Capataza y 2 Controlador.

Equipos aproximados verificados en campo: 1 Excavadora sobre orugas y 4 volquetes con sus respectivos operadores

Actividades verificadas por personal profesional, técnico y auxiliar del CR20 y del Consorcio HOB. Se sugirió el control adecuado de los procesos constructivos al Consorcio HOB, a fin de garantizar la calidad y durabilidad de la obra. Así como el cumplimiento de los protocolos de seguridad y salud en el trabajo para la actividad y la adecuada disposición de residuos a fin de su posterior transporte.

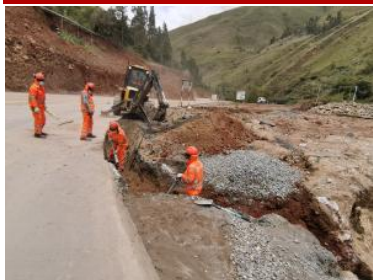
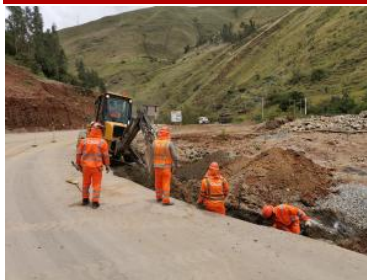
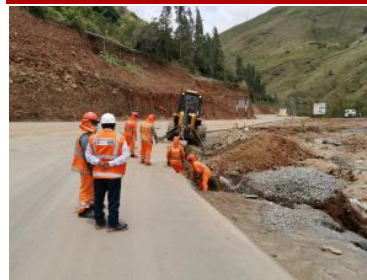
Progresiva: km 14+030.00 al Km 14+740.00 CANAL LI

Personal aproximado verificado en campo: 1 Operario y 3 Peon.

Equipos aproximados verificados en campo: 1 Retro excavadora con operador

Actividades verificadas por personal profesional, técnico y auxiliar del CR20 y del Consorcio HOB. Se sugirió el control adecuado de los procesos constructivos al Consorcio HOB, a fin de garantizar la calidad y durabilidad de la obra. Así como el cumplimiento de los protocolos de seguridad y salud en el trabajo para la actividad y la adecuada disposición de residuos a fin de su posterior transporte.
