## BITACORA ELECTRÓNICA DE OBRA

### REGISTRO DE LA BITACORA Y FOTO DEL CUADERNO DE OBRA

| <b>Confirma Bitacora:</b><br>Si | <b>Nro Informe:</b><br>0027 | <b>Fecha Informe:</b><br>16-02-2022 | <b>Nombre De La Obra:</b><br>Carretera Oyon - Ambo, Tramo I: Oyon - Desvío Cerro de Pasco | | <b>Personal Encargado:</b><br>BORIS WALTER AYLLÓN CARCELÉN |

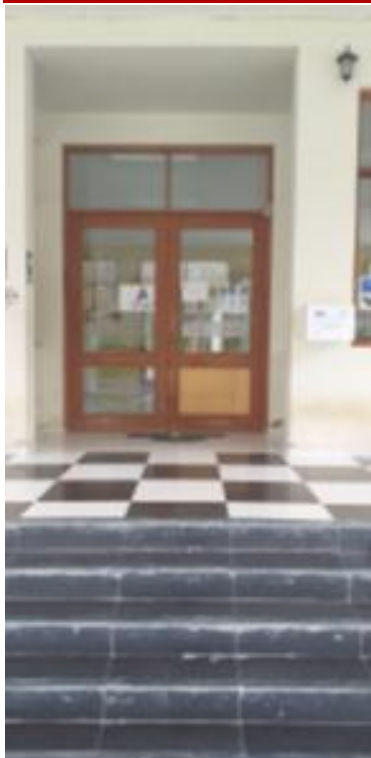
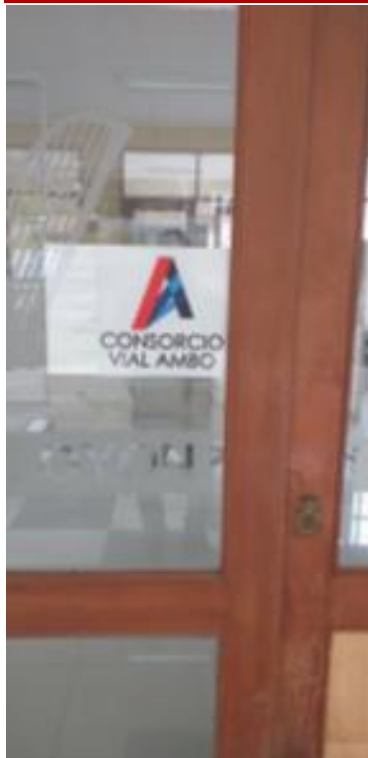
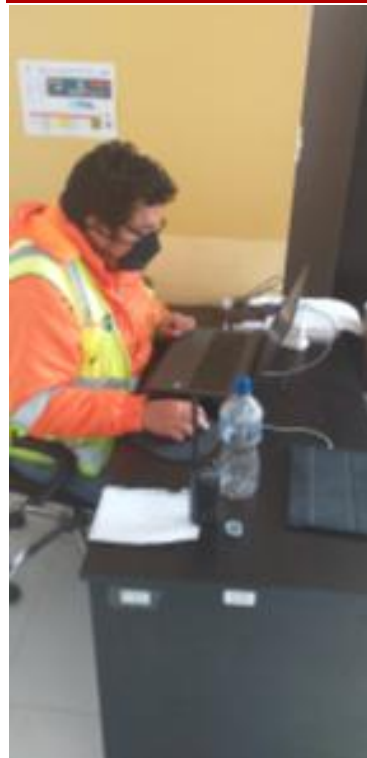
INICIO DEL POBLADO DE OYON

VISITA DE MONITOREO A LAS OFICINAS DE LA CONTRATISTA: VERIFICACION DE RECURSOS

En la entrada al Poblado de Oyon se ubica las oficinas de la Contratista, donde se realiza visita de monitoreo a los recursos de personal trabajando en el sitio: se verifica la presencia del especialista de Seguridad y Salud en el Trabajo. Se solicito la planillas de asistencia del personal y no se logro el acceso a los mismos.

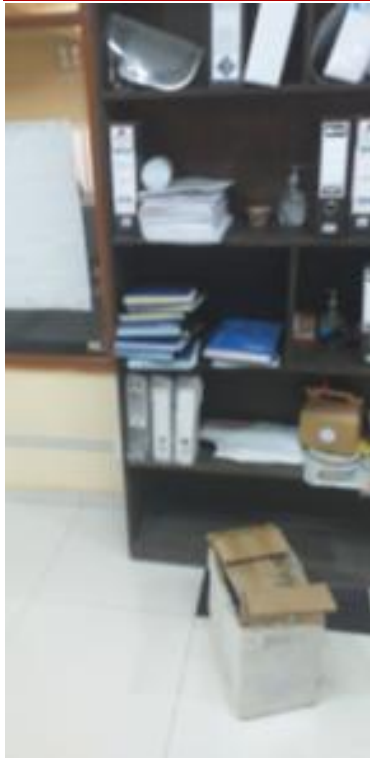
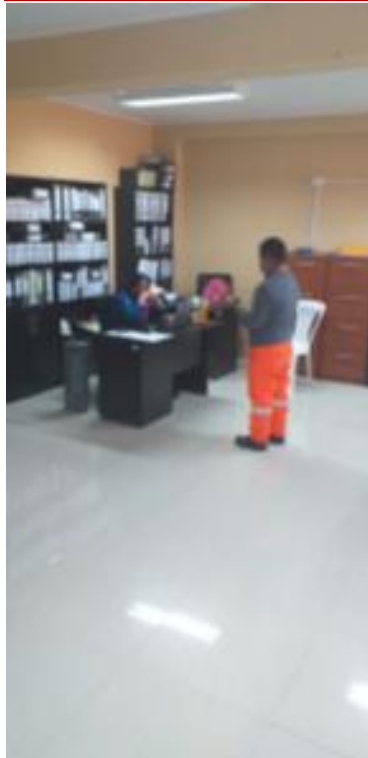
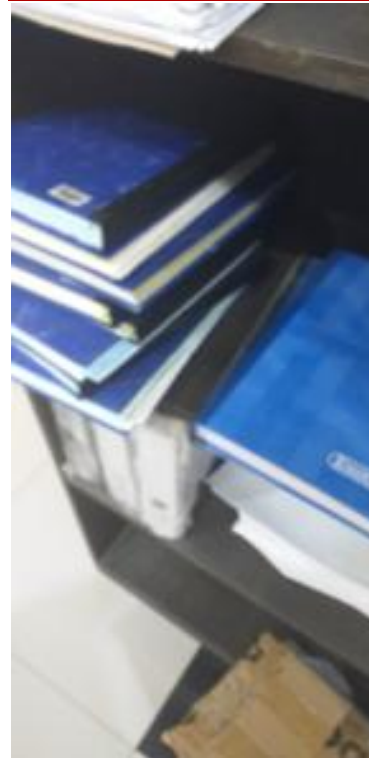
INICIO DEL POBLADO DE OYON VISITA DE MONITOREO A LAS OFICINAS DE LA CONTRATISTA: EN BUSCA DEL CUADERNO DE OBRA

En la entrada al Poblado de Oyon se ubica las oficinas de la Contratista, donde se realiza visita de monitoreo a los recursos de personal trabajando en el sitio: se verifica la presencia del especialista de Seguridad y Salud en el Trabajo , Lic en recursos humanos y especialista de control de calidad Se solicito el ultimo cuaderno de obra y no se logro el acceso al mismo, solo estaban los cuadernos de obra anteriores y no el actualizado.

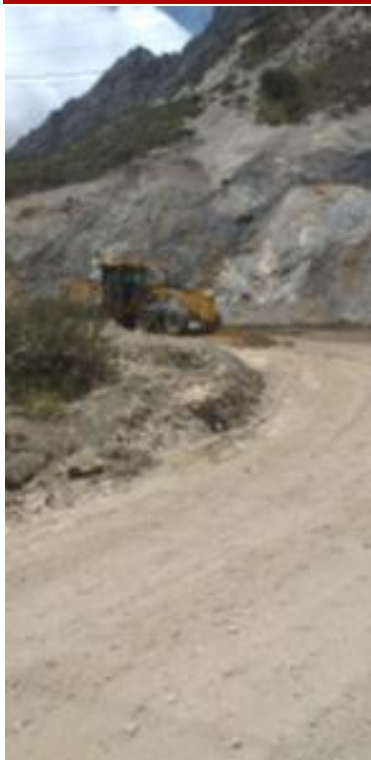
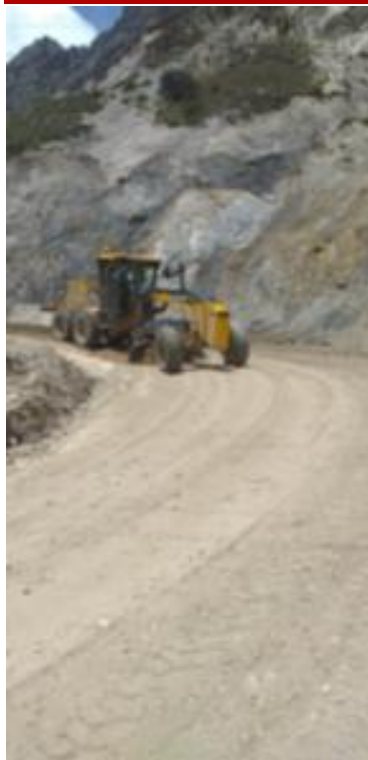
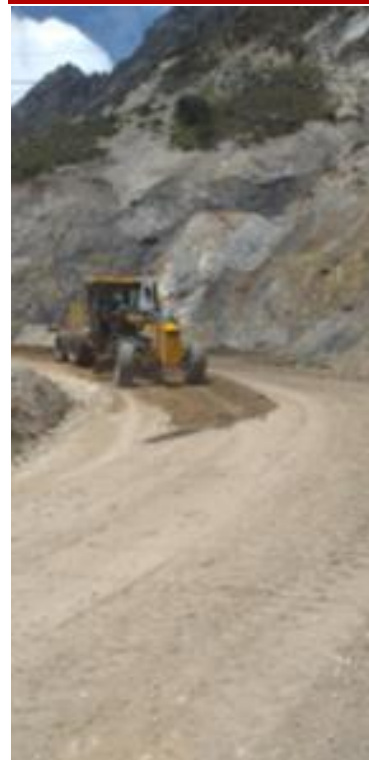
PROGRESIVA KM. 138+500

VISITA DE MONITOREO AL TRAMO I: MANTENIMIENTO VIAL

En la progresiva Km. 138+500 se realiza visita de monitoreo al tramo I, donde se realiza labores de mantenimiento y seguridad vial, se utiliza una motoniveladora, trabajan: 1 capataz, un operador, 2 vigías.

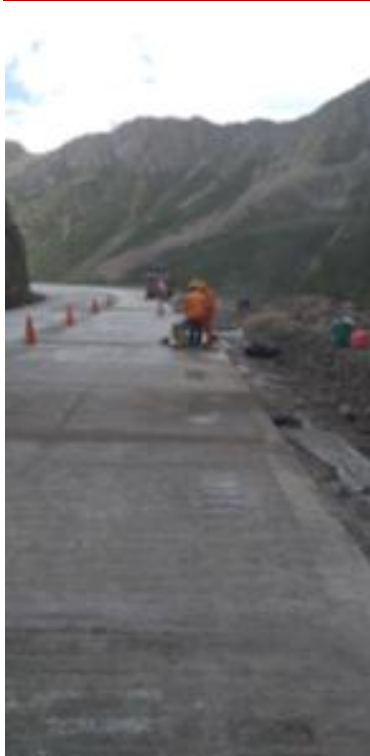
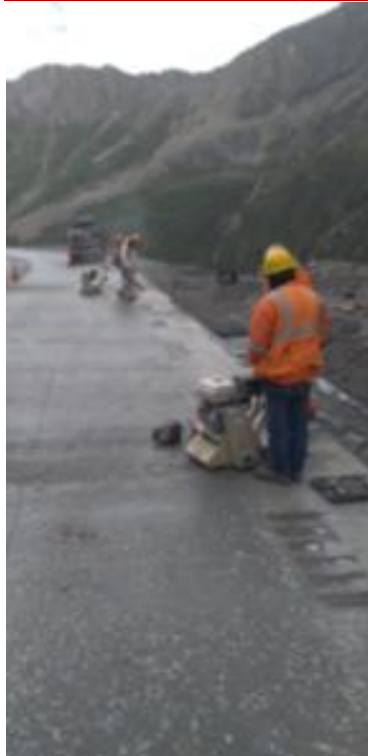
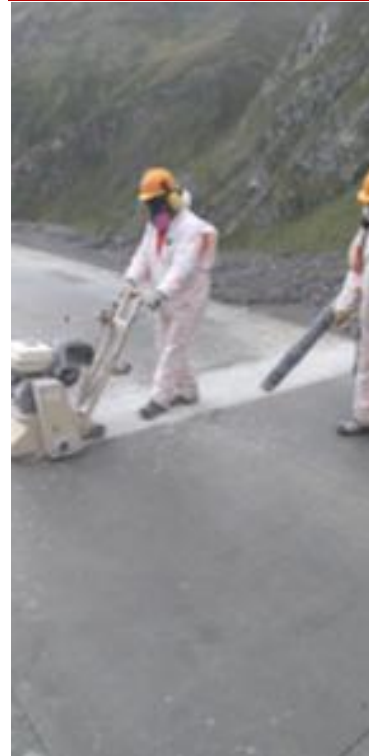
PROGRESIVA KM. 151+840

VISITA DE MONITOREO AL TRAMO I: LIMPIEZA Y REPARACION DE LA  
MACROTEXTURA DEL PAVIMENTO**CDescripcion :**

En la progresiva Km. 151+840 se realiza limpieza y reparación de la macrotextura del pavimento de concreto, Se utiliza 2 equipo menor de fresado, 1 soplador y herramientas menores, Trabajan: 1 capataz, 3 obreros

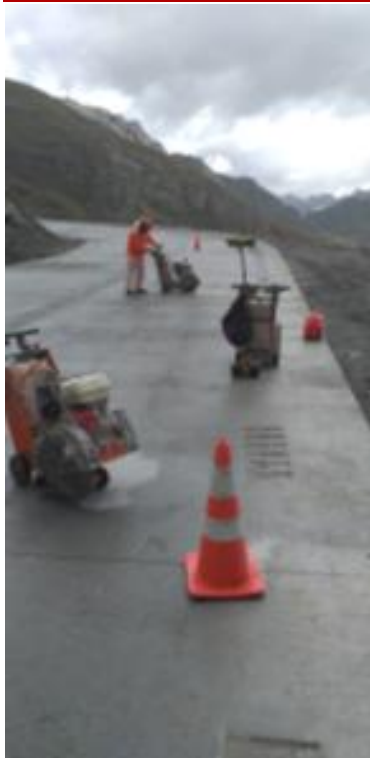
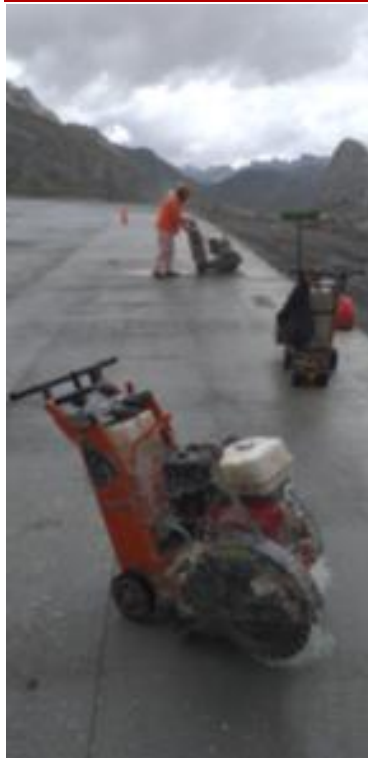
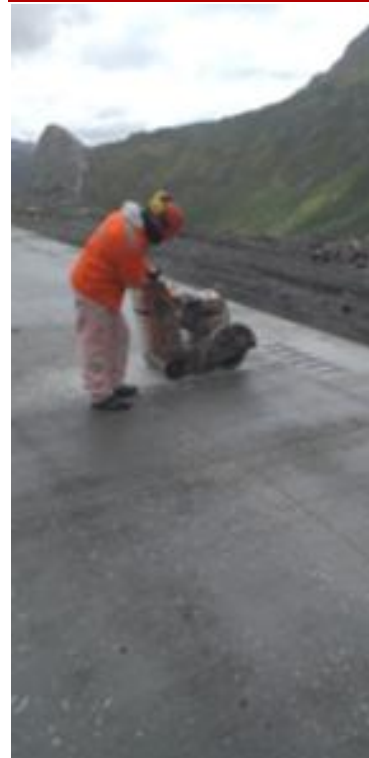
PROGRESIVA KM. 151+960

VISITA DE MONITOREO EN EL TRAMO I: CORTE Y LIMPIEZA DE JUNTAS

En la progresiva Km. 151+960 se realiza actividades de corte y limpieza de juntas del pavimento de concreto construido. Se utiliza 2 cortadoras de concreto y 1 sopladora, trabajan: 1 capataz,, 2 obreros

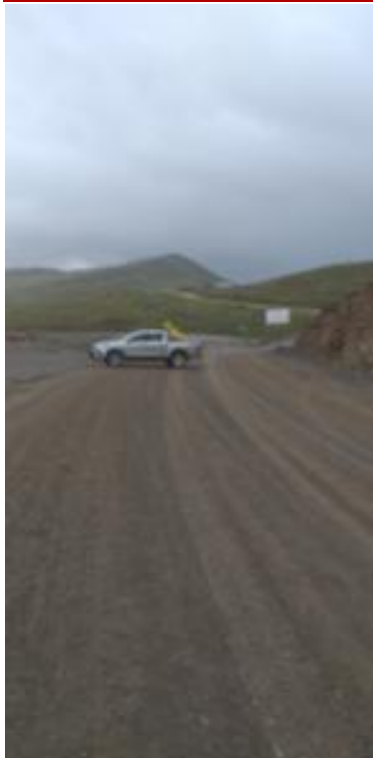
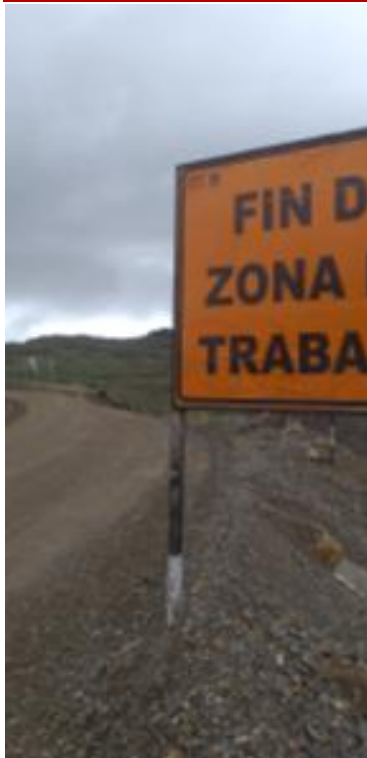
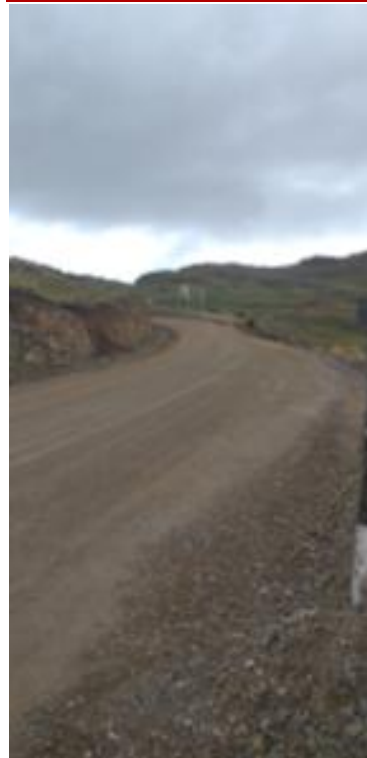
PROGRESIVA KM. 181+000

VISITA DE MONITOREO AL FINAL DEL TRAMO I: DESVIO CERRO DE PASCO

En la progresiva Km. 181+000 se realiza visita de monitoreo al final del tramo I: desvio cerro de Pasco, donde no hay actividades en este sector.

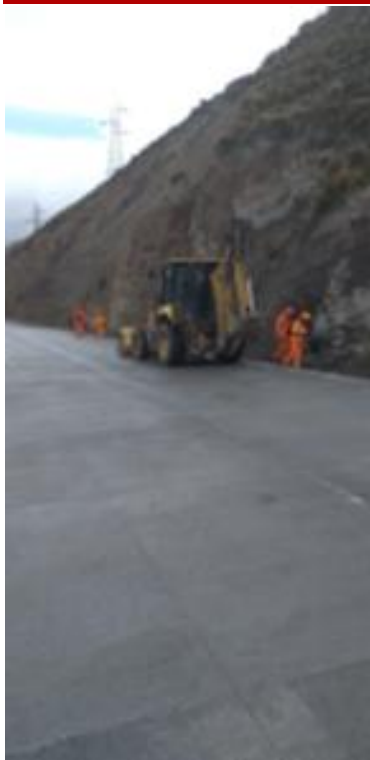
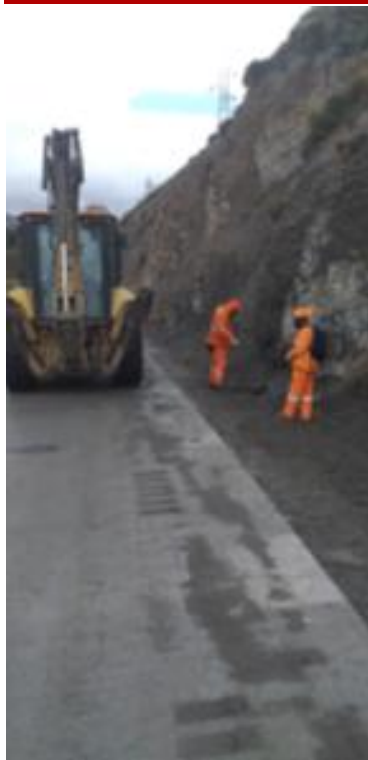
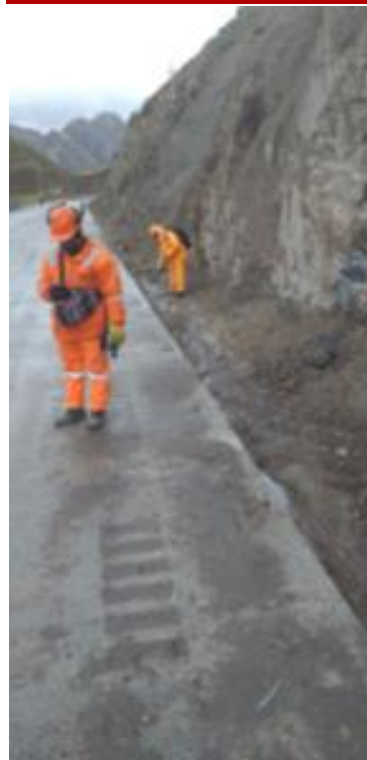
PROGRESIVAS KM. 160+000 AL 160+150

VISITA DE MONITOREO AL TRAMO I: LIMPIEZA EN ZONA DE DERRUMBES

En las progresivas Km. 160+000 al Km. 160+150 se esta realizando labores de limpieza manual y con maquina en zona de derrumbes. Se utiliza una retroexcavadora y herramientas menores, trabajan: 1 capataz, 4 obreros y un operador.

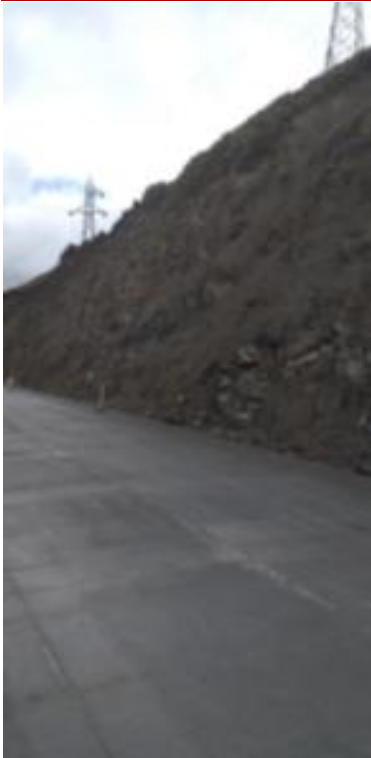
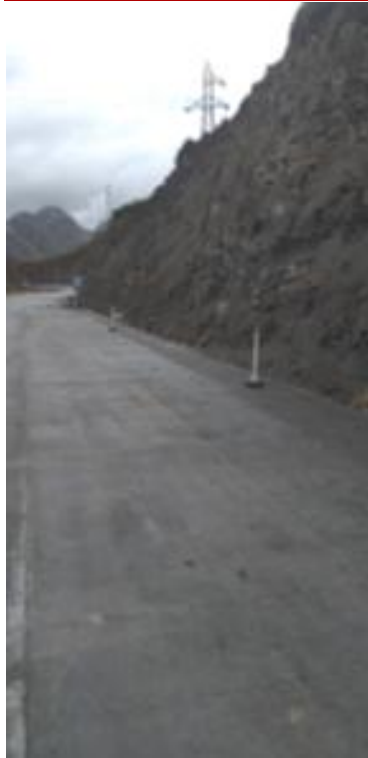
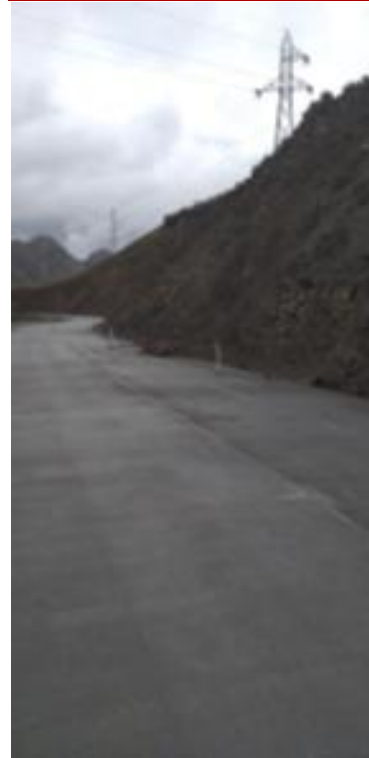
PROGRESIVA KM. 160+050

Leve

VISITA DE MONITOREO AL TRAMO I: ZONA DE DERRUMBE

En la progresiva Km. 160+ 050 Cuando llueve en esta zona ocurren caídas de rocas, piedras pequeñas y barro, invadiendo el carril izquierdo de la vía. Se realiza limpieza manual y a maquina. se utiliza una retroexcavadora y herramientas menores, trabajan: 1 capataz, un operador y 4 obreros.

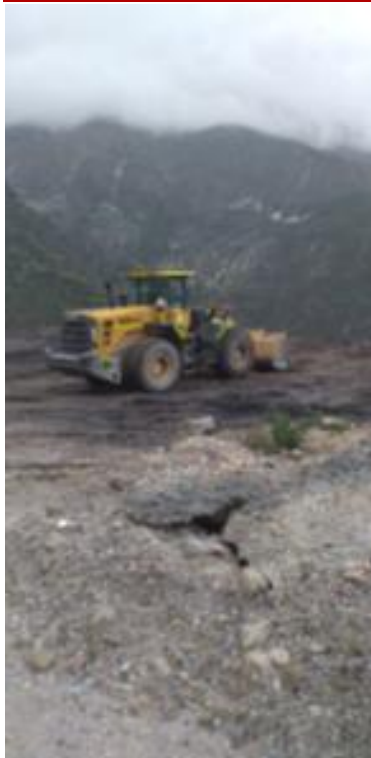
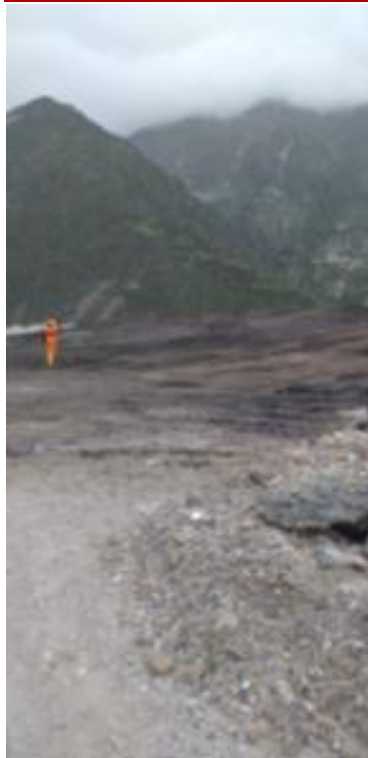
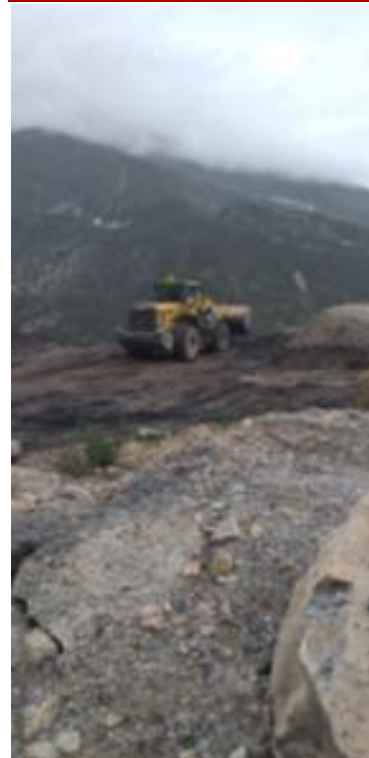
PROGRESIVA KM. 139+480

VISITA DE MONITOREO AL TRAMO I: LIMPIEZA DE BERMAS

En la progresiva Km. 139+480 se realiza limpieza de bermas, Se utiliza un cargador frontal y 2 volquetes, trabajan: 1 capataz, 1 operador,, 2 choferes
