## BITACORA ELECTRÓNICA DE OBRA

### REGISTRO DE LA BITACORA Y FOTO DEL CUADERNO DE OBRA

| <b>Confirma Bitacora:</b><br>N o<br>Aplic<br>a | <b>Nro Informe:</b><br>016 | <b>Fecha Informe:</b><br>12-02-2022 | <b>Nombre De La Obra:</b><br>MEJORAMIENTO DE LA CARRETERA HUANUCO-CONOCOCHA, SECTOR: HUANUCO-LA UNION-HUALLANCA TRAMO KM. 52+920 (PUNTO UNION) AL KM.102+819 (TINGO CHICO) REGION HUANUCO (2) | | <b>Personal Encargado:</b><br>AMESQUITA GUILLEN ALEX WALTER |

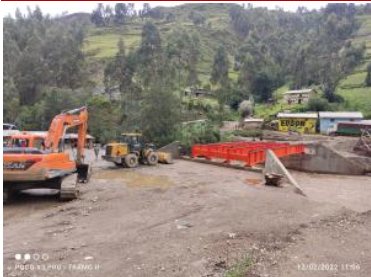
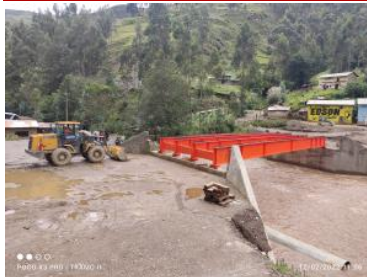
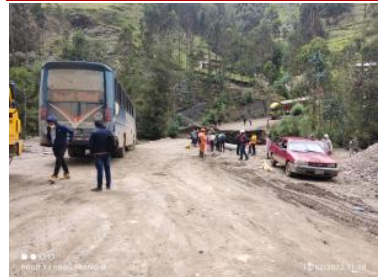
Crítico

construcción de Puente San Juan

1 Colapso de acceso km 70+146 al promediar las 01:00 hrs 12.02.2022

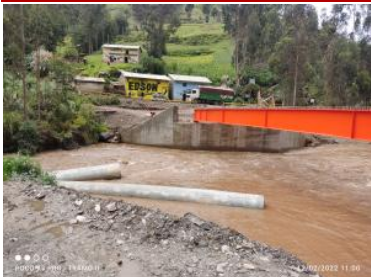
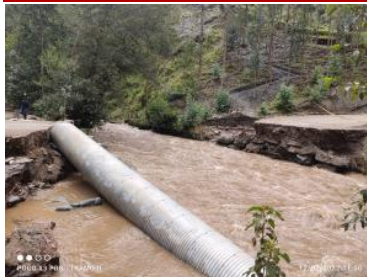
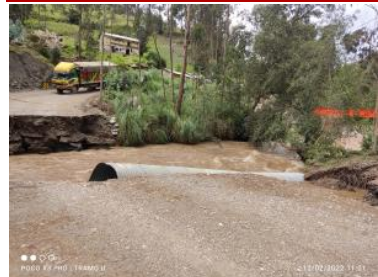
Crítico

Construcción de Puente San Juan

2 Colapso de acceso prog. 70+165

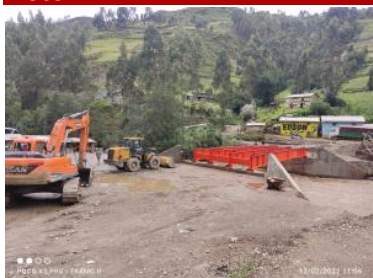
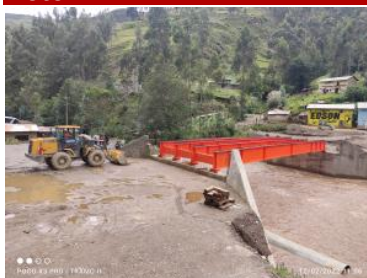
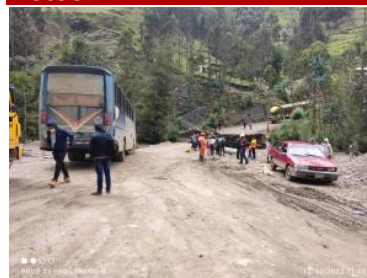
Crítico

construcción de Puente San Juan

3 Colapso de acceso km 70+165 al promediar las 01:00 hrs 12.02.2022

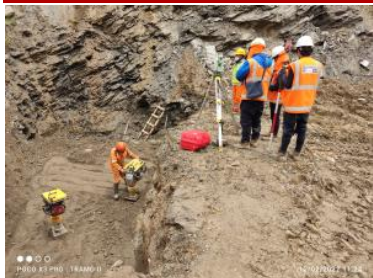
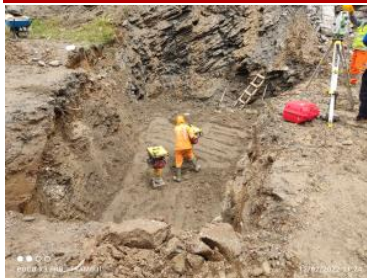
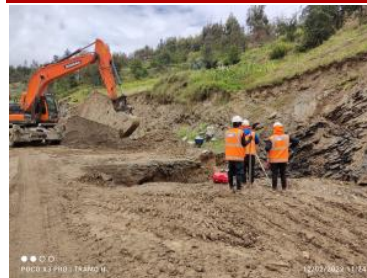
4 Nivelación para solado Alc. prog. 72+220

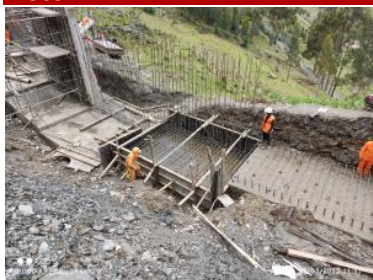
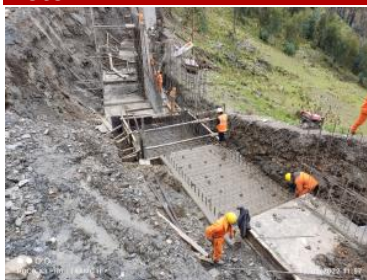
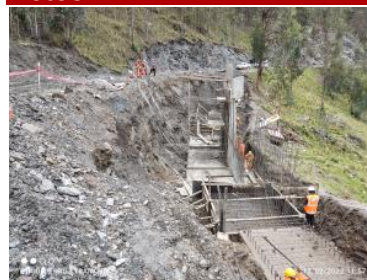
5 Control de niveles para vaciado de Zapata prog. 73+538

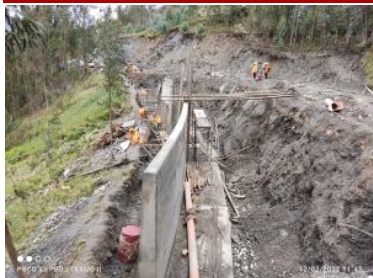
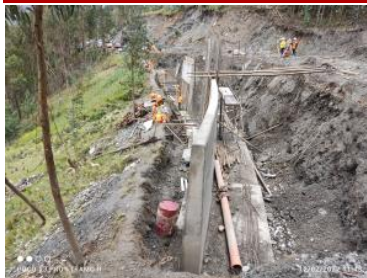
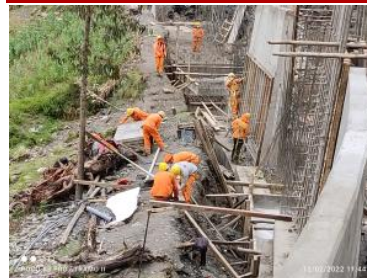
6 Desencofrado y Encofrado de Muro prog. 71+486

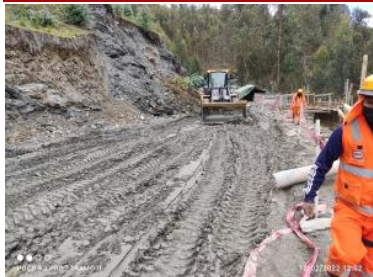
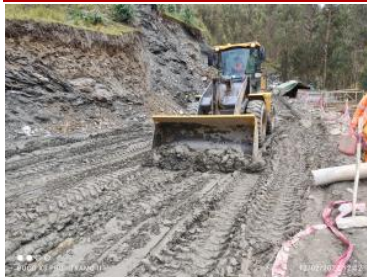
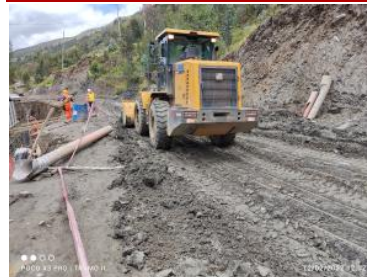
7 limpieza de material inadecuado prog. 73+600
