BITACORA ELECTRÓNICA DE OBRA

REGISTRO DE LA BITACORA Y FOTO DEL CUADERNO DE OBRA

Confirma Bitacora: N o Aplic a	Nro Informe: 017	Fecha Informe: 14-02-2022	Nombre De La Obra: MEJORAMIENTO DE LA CARRETERA HUANUCO-CONOCOCHA, SECTOR: HUANUCO-LA UNION-HUALLANCA TRAMO KM. 52+920 (PUNTO UNION) AL KM.102+819 (TINGO CHICO) REGION HUANUCO (2)	Personal Encargado: AMESQUITA GUILLEN ALEX WALTER
--	----------------------------	-------------------------------------	---	---

NUMERO DE INFORME : 00017
CONTRATO DE OBRA: No. 127-2018-MTC/ 20 de fecha 16.Nov.2018
EMPRESA CONTRATISTA: China Railway 20 Bureau Group Corporation
OBRA: Mejoramiento, Conservación por Niveles de Servicio y Operación del Corredor Vial: Huánuco – la Unión - Huallanca Dv. Antamina/Emp. PE-3N (Tingo Chico)- Nuevas Flores-Llata – Antamina TRAMO II: Progresiva km. 52+920 al Km. 102+819

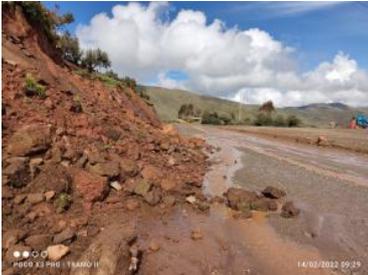
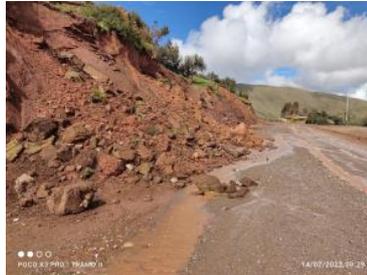
derrumbes prog. 54+861

6 deslizamientos en talud superior falta de cunetas.

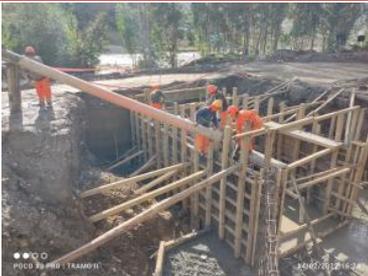
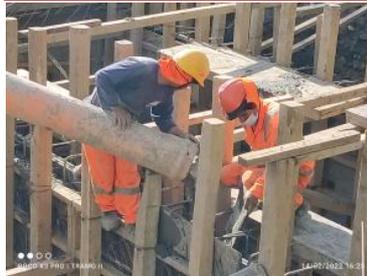
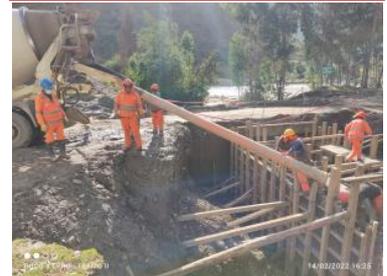
Construcción de Alcantarilla MCA 101+940

7 vaciado de concreto muro lateral derecho, son las 16:25 y están vaciando concreto

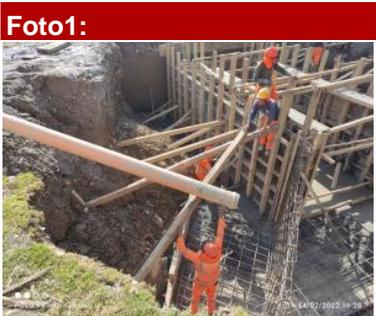
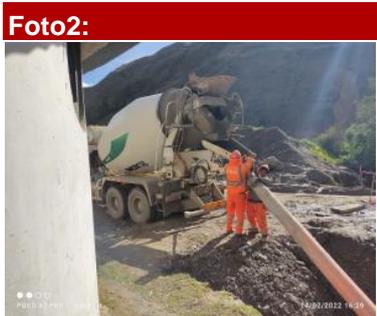
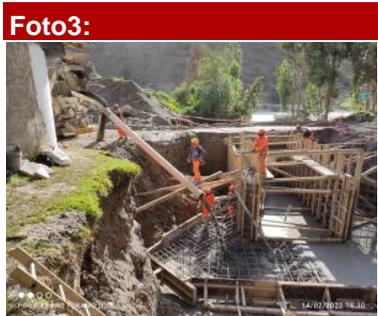
Actividades: Construcción de Alcantarilla MCA 101+940

CDescripcion : vaciado de losa aguas arriba
