BITACORA ELECTRÓNICA DE OBRA

REGISTRO DE LA BITACORA Y FOTO DEL CUADERNO DE OBRA

Confirma Bitacora: N o Aplic a	Nro Informe: 016	Fecha Informe: 12-02-2022	Nombre De La Obra: MEJORAMIENTO DE LA CARRETERA HUANUCO-CONOCOCHA, SECTOR: HUANUCO-LA UNION-HUALLANCA TRAMO KM. 52+920 (PUNTO UNION) AL KM.102+819 (TINGO CHICO) REGION HUANUCO (2)	Personal Encargado: AMESQUITA GUILLEN ALEX WALTER
--	----------------------------	-------------------------------------	---	---

PANEL FOTOGRAFICO

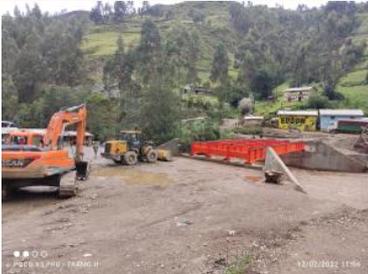
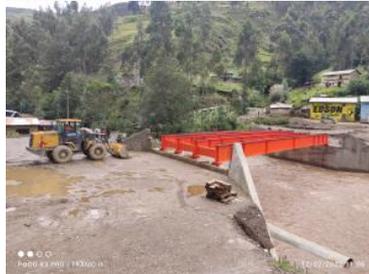
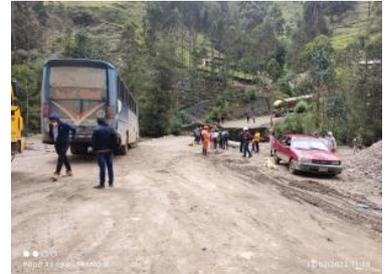
Nivel:
Crítico

construcción de Puente San Juan

1 Colapso de acceso km 70+146 al promediar las 01:00 hrs 12.02.2022

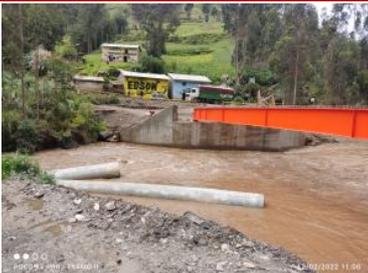
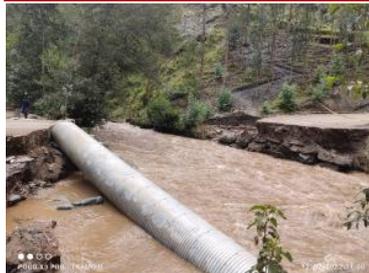
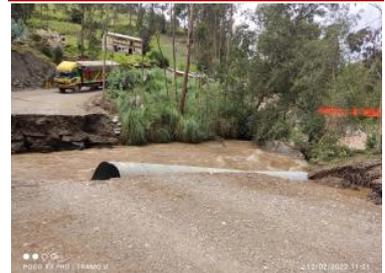
Nivel:
Crítico

Construcción de Puente San Juan

2 Colapso de acceso prog. 70+165

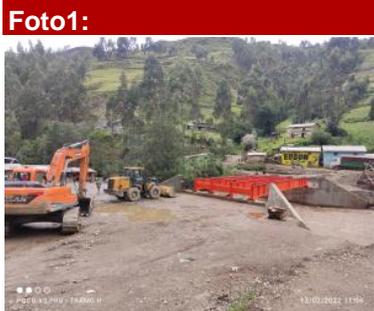
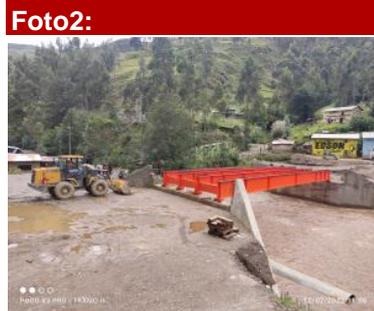
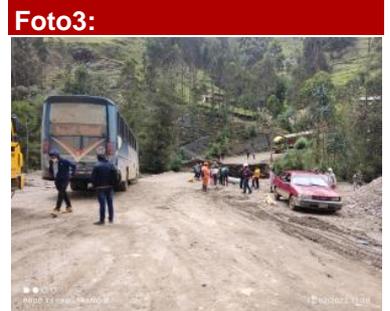
Nivel:
Crítico

Actividades:
construcción de Puente San Juan

CDescripcion _____ :
3 Colapso de acceso km 70+165 al promediar las 01:00 hrs 12.02.2022

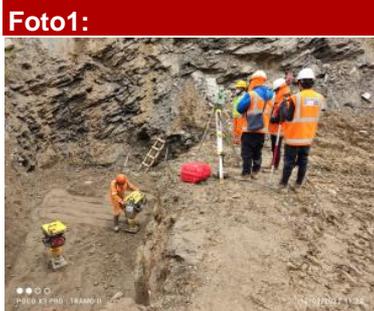
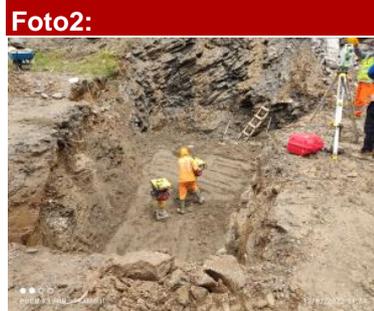
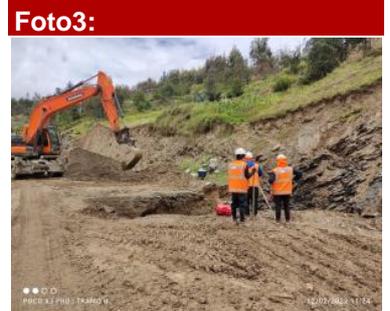
Actividades:
Construcción de Alc. MCA

CDescripcion _____ :
4 Nivelación para solado Alc. prog. 72+220

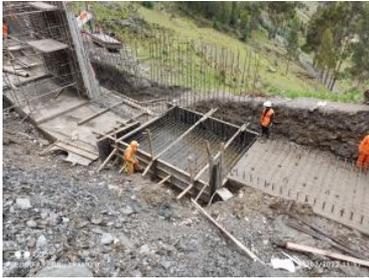
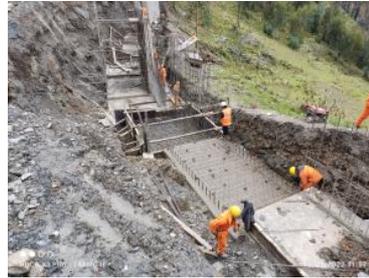
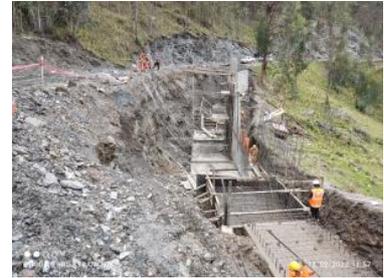
Construcción de Muro de Contención

5 Control de niveles para vaciado de Zapata prog. 73+538

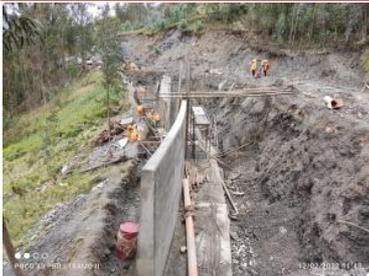
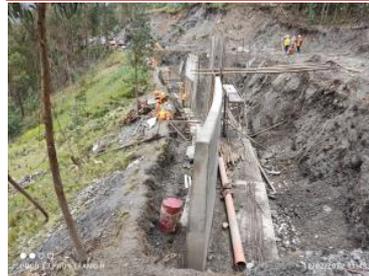
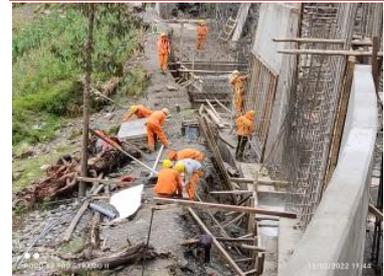
Construcción de Muro de Contención

6 Desencofrado y Encofrado de Muro prog. 71+486

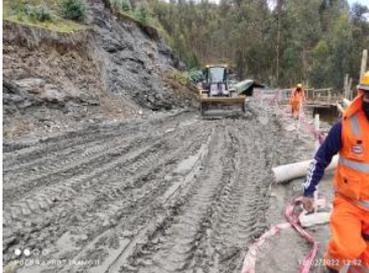
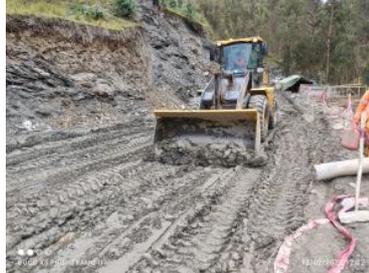
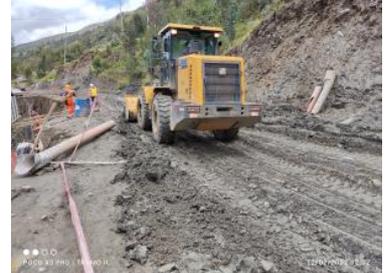
Limpieza de material saturado

7 limpieza de material inadecuado prog. 73+600
