BITACORA ELECTRÓNICA DE OBRA

Confirma Bitacora:	Nro Informe:	Fecha Informe:	Nombre De La Obra:	Personal Encargado:
Si	021-2022 - MTC /20.9 -lgm	08-02-2022	HUANUCO - HUALLANCA (T1)	LUZMILA GUERRA MOTTA

OBRA: CONSERVACIÓN POR NIVELES DE SERVICIO, OPERACIÓN DEL CORREDOR VIAL HUÁNUCO – LA UNIÓN – HUALLANCA DV. ANTAMINA/ EMP. PE-3N (TINGO CHICO) – NUEVAS FLORES – LLATA – ANTAMINA – TRAMO I
 CONTRATISTA: CHINA RAILWAY 20 BUREAU GROUP CORPORATION
 SUPERVISOR: CONSORCIO SUPERVISOR LOUIS BERGER - HOB

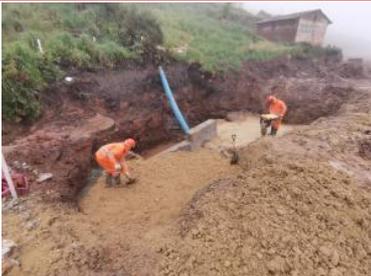
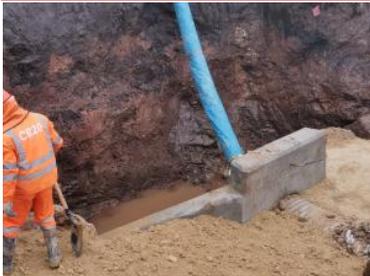
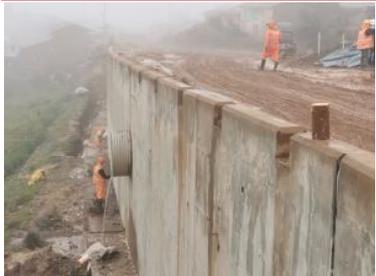
Progresiva: km 52+856
DRENAJE
502.ARelleno para estructuras

1 Personal aproximado verificado en campo: 1 Capataz y 3 Ayudantes.
Equipos aproximados verificados en campo: equipos menores como 1 Vibro pison.
Actividades verificadas por personal profesional, técnico y auxiliar del CR20 y del Consorcio HOB. Se sugirió el control adecuado de los procesos constructivos al Consorcio HOB, a fin de garantizar la calidad y durabilidad de la obra. Así como el cumplimiento de los protocolos de seguridad y salud en el trabajo para la actividad y la adecuada disposición de residuos a fin de su posterior transporte.

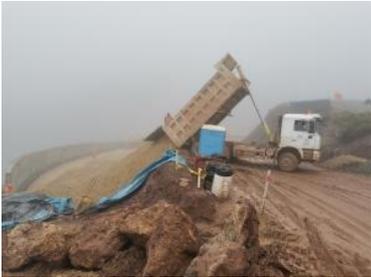
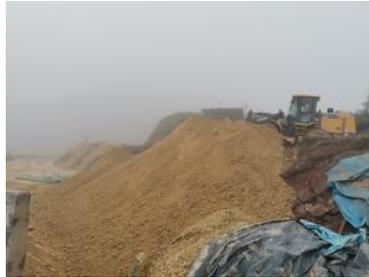
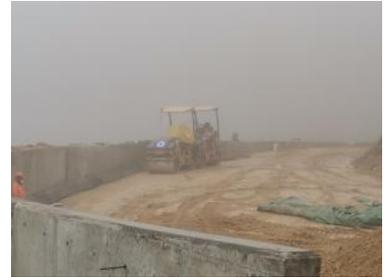
Progresiva: km 50+339 al km 50+426

Personal aproximado verificado en campo: 2 Ayudantes.

Equipos aproximados verificados en campo: 2 Rodillo Bernero, 1 Cargador Frontal y 3 Volquetes con sus respectivos operadores, además de equipos menores como 1 Vibro pisón.

Actividades verificadas por personal profesional, técnico y auxiliar del CR20 y del Consorcio HOB. Se sugirió el control adecuado de los procesos constructivos al Consorcio HOB, a fin de garantizar la calidad y durabilidad de la obra. Así como el cumplimiento de los protocolos de seguridad y salud en el trabajo para la actividad y la adecuada disposición de residuos a fin de su posterior transporte.

Se verifica también la inoperatividad de una Excavadora sobre oruga.

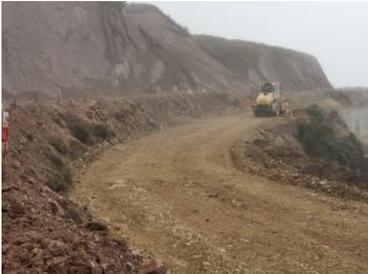
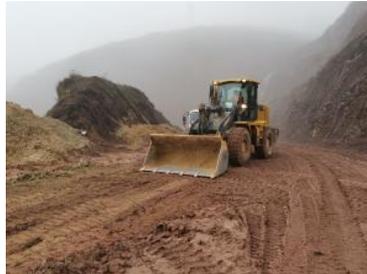
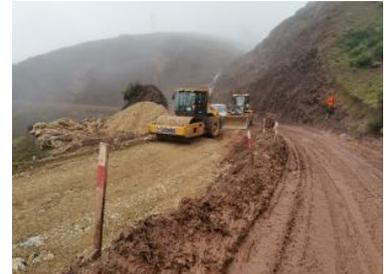
Progresiva: km 50+200 al km 50+320 aproximadamente

Personal aproximado verificado en campo: Ninguno.

Equipos aproximados verificados en campo: 1 Rodillo, 1 Cargador Frontal, 1 Excavadora Sobre Oruga y 3 Volquetes con sus respectivos operadores.

Al momento de la inspección visual: NO SE CUENTA PERSONAL RESPONSABLE, DE PISO NI VIGÍAS EN EL FRENTE DE TRABAJO, hechos que podrían generar riesgos de incidentes y/o accidentes en personal relacionado a la construcción de la obra y/o terceros. Por lo que se sugiere al Contratista y Supervisión de obra el cumplimiento de los lineamientos de Seguridad y Salud en el Trabajo establecidos en los diferentes documentos de Gestión de Obra.

De los paneles fotográficos n°s 3 y 6, se sugiere instar a la Supervisión Externa de Obra (Consortio HOB) y al Contratista (CR20) el cumplimiento de los protocolos de Seguridad y Salud en el trabajo establecidos en los diferentes documentos de Gestión, protocolos y/o procedimientos de trabajo, a fin de evitar riesgos de incidentes y/o accidentes en el personal de obra y/o usuarios y/o beneficiarios de la vía.

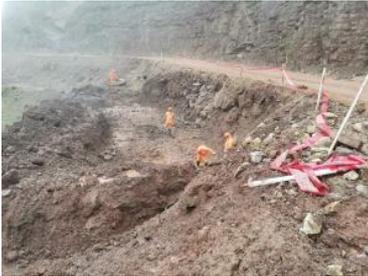
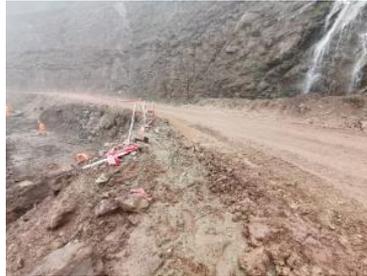
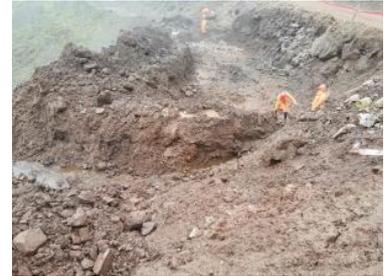
Progresiva: km 50+142 al km 50+177 LD
DRENAJE
501.EExcavación no clasificada para estructuras

Personal aproximado verificado en campo: 1 Oficial y 3 Ayudantes.
Equipos aproximados verificados en campo: Ninguno.
Actividades verificadas por personal profesional, técnico y auxiliar del CR20 y del Consorcio HOB. Se sugirió el control adecuado de los procesos constructivos al Consorcio HOB, a fin de garantizar la calidad y durabilidad de la obra. Así como el cumplimiento de los protocolos de seguridad y salud en el trabajo para la actividad y la adecuada disposición de residuos a fin de su posterior transporte.
Se verifican actividades de habilitación de accesos de acuerdo a las excavaciones realizadas para la construcción de Baden.

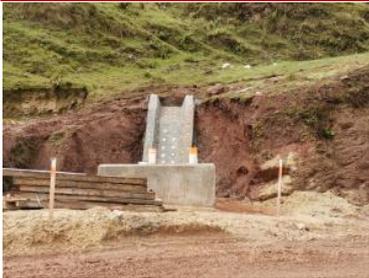
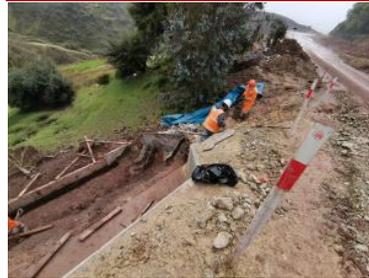
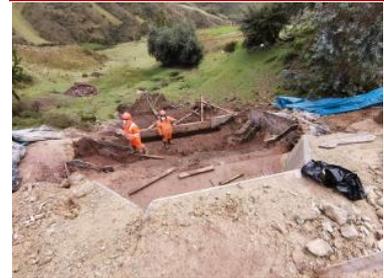
Progresiva: km 49+975
DRENAJE
600OBRAS COMPLEMENTARIAS
601.BEmboquillado de piedra e=0.15m
601.CEmboquillado de piedra e=0.20m

Personal aproximado verificado en campo: 2 Operario y 3 Ayudantes.

Equipos aproximados verificados en campo: Ninguno.

Actividades verificadas por personal profesional, técnico y auxiliar del CR20 y del Consorcio HOB. Se sugirió el control adecuado de los procesos constructivos al Consorcio HOB, a fin de garantizar la calidad y durabilidad de la obra. Así como el cumplimiento de los protocolos de seguridad y salud en el trabajo para la actividad y la adecuada disposición de residuos a fin de su posterior transporte.

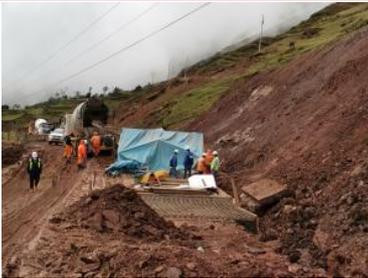
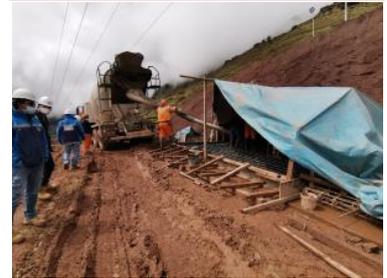
Progresiva: km 49+257 al km 49+287 LI
500DRENAJE
503.C Concreto clase C ($f^c = 280 \text{ kg/cm}^2$)
503.D Concreto clase D ($f^c = 210 \text{ kg/cm}^2$)
503.I Encofrado y desencofrado
504.A Acero de refuerzo

Personal aproximado verificado en campo: 1 Capataz, 3 Operario, 3 Oficial y 2 Ayudante

Equipos aproximados verificados en campo: 1 Rodillo Bermero con operador y equipos menores como 1 generador eléctrico y 1 Vibradora de Concreto.

Actividades verificadas por personal profesional, técnico y auxiliar del CR20 y del Consorcio HOB. Se sugirió el control adecuado de los procesos constructivos al Consorcio HOB, a fin de garantizar la calidad y durabilidad de la obra. Así como el cumplimiento de los protocolos de seguridad y salud en el trabajo para la actividad y la adecuada disposición de residuos a fin de su posterior transporte.

PESE A LA RESTRICCIÓN EN EL TRANSITO VEHICULAR A USUARIOS DE LA VÍA EN EL FRENTE DE TRABAJO NO SE CUENTA CON VIGÍAS PARA LA DIRECCIÓN DEL TRÁNSITO, HECHO QUE VIENE GENERANDO QUE DICHS USUARIOS SE APROXIMEN EN DEMASÍA AL FRENTE DE TRABAJO, LO CUAL, PODRÍA GENERAR RIESGOS DE INCIDENTES Y/O ACCIDENTES EN EL PERSONAL DE OBRA Y/O TERCEROS DEBIDO A MANIOBRAS POR PARTE DE LOS EQUIPOS Y AL ESCASO ORDEN Y LIMPIEZA EN FRENTE DE TRABAJO.

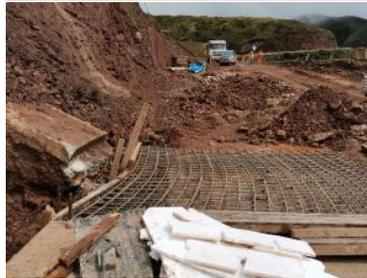
Se verifica el deslizamiento de material del talud superior, el cual fue advertido y comunicado al Contratista y Supervisión de Obra el 31.01.2022 tomándose conocimiento que no hubo daños personales, sin embargo, si daños en el encofrado y armado de acero en losa de baden (foto n° 2).

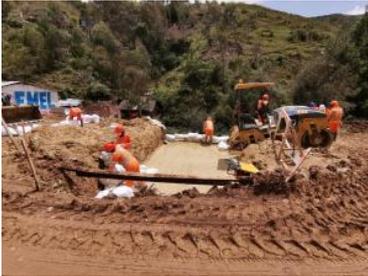
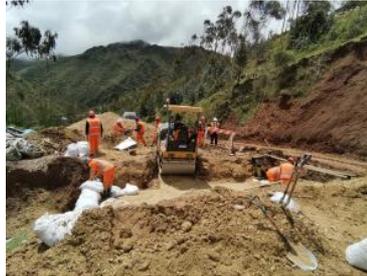
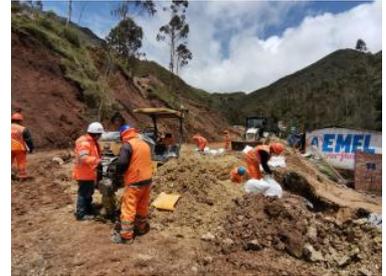
Progresiva: km 44+976

Personal aproximado verificado en campo: 1 Capataz y 6 Ayudantes.

Equipos aproximados verificados en campo: 1 Rodillo Bermero y 1 Retroexcavadora con sus respectivos operadores y equipos menores como 2 Vibro pisón.

Actividades verificadas por personal profesional, técnico y auxiliar del CR20 y del Consorcio HOB. Se sugirió el control adecuado de los procesos constructivos al Consorcio HOB, a fin de garantizar la calidad y durabilidad de la obra. Así como el cumplimiento de los protocolos de seguridad y salud en el trabajo para la actividad y la adecuada disposición de residuos a fin de su posterior transporte.
