## BITACORA ELECTRÓNICA DE OBRA

| <b>Confirma Bitacora:</b><br>Si | <b>Nro Informe:</b><br>0028 | <b>Fecha Informe:</b><br>17-02-2022 | <b>Nombre De La Obra:</b><br>Carretera Oyon - Ambo, Tramo I: Oyon - Desvío Cerro de Pasco | | <b>Personal Encargado:</b><br>BORIS WALTER AYLLÓN CARCELÉN |
| <p>NUMERO DE INFORME : 00028<br/>CONTRATO DE OBRA: No. 073-2018-MTC/ 20 de fecha 17/07/2018<br/>EMPRESA CONTRATISTA: CONSORCIO VIAL AMBO ( CONSTRUCTORA SANTA FE LTDA SUCURSAL DEL PERU, GRINOR S.A. SUCURSAL DEL PERU Y J E CONSTRUCCIONES GENERALES S.A)<br/>OBRA: MEJORAMIENTO DE LA CARRETERA OYON - AMBO TRAMO I: OYON - DESVIO CERRO DE PASCO- VIA PRINCIPAL KM. 134+977.92 AL KM. 181+000 Y RAMAL KM. 136+780 A KM. 139+698.19<br/>TRAMO 1 Vía principal : Progresiva km. 134+977.92 al Km. 181+000 ; Ramal: Progresiva Km. 136+780 a Km. 139+698.19<br/>SUSPENSIÓN DE LAS LABORES EN LA OBRA EN CAMPO POR LLUVIAS CONSTANTES A PARTIR DEL DIA 22-12-2021 AL 21-03-2022 SE HA TRAMITADO LA SUSPENSIÓN DE OBRA MEDIANTE ADENDA No. 7, SOLO SE REALIZAN ACTIVIDADES DE MANTENIMIENTO Y SEGURIDAD VIAL DESDE EL DIA 23-12-2021 A LA ACTUALIDAD, CONTINUAN LAS LLUVIAS EN EL SECTOR EN HORAS DE LA TARDE Y NOCHE. ACTUALMENTE SE REALIZ

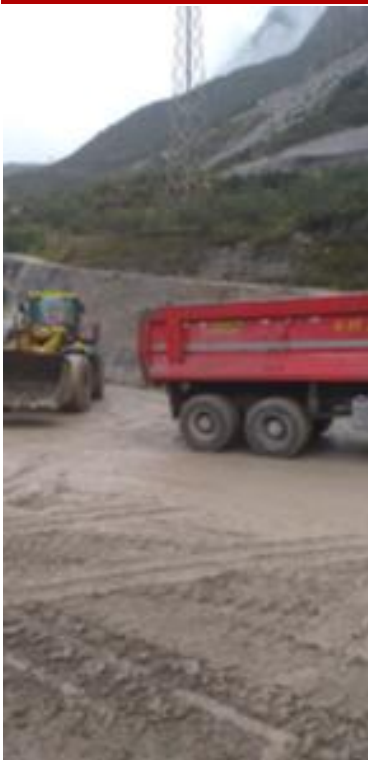
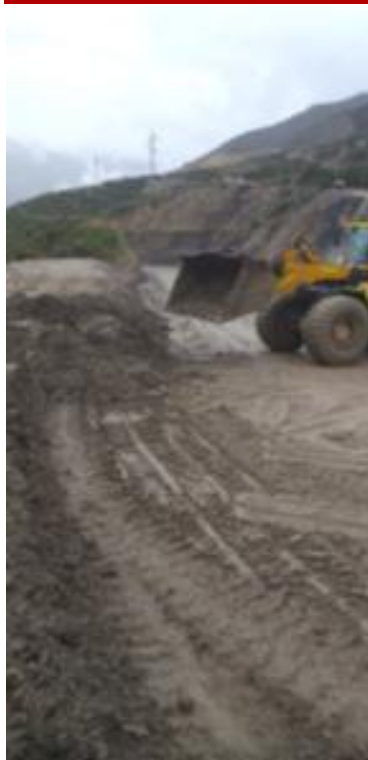
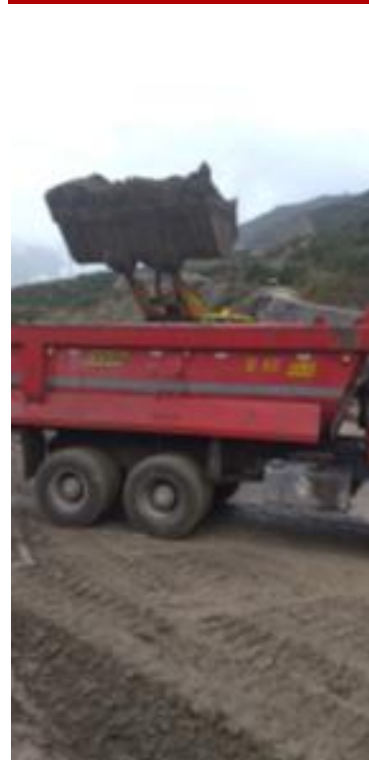
PROGRESIVA KM. 138+520

VISITA DE MONITOREO AL TRAMO I: LIMPIEZA DE BERMAS

En la progresiva Km. 138+520 se realiza visita de monitoreo al tramo I, donde se realiza la limpieza de bermas. se utiliza un cargador frontal y un volquete. trabajan: 1 capataz, 1 operador y un chofer

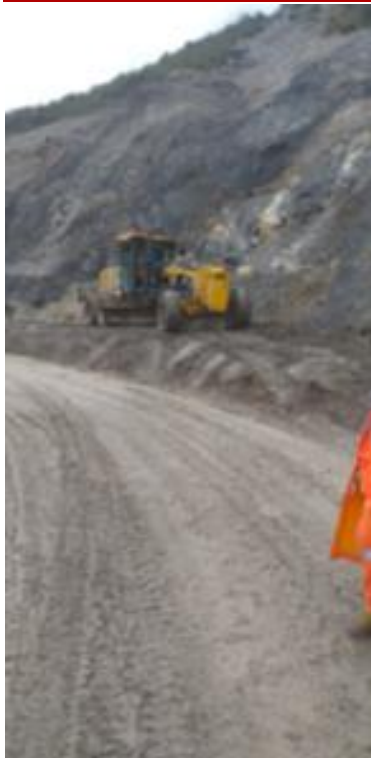
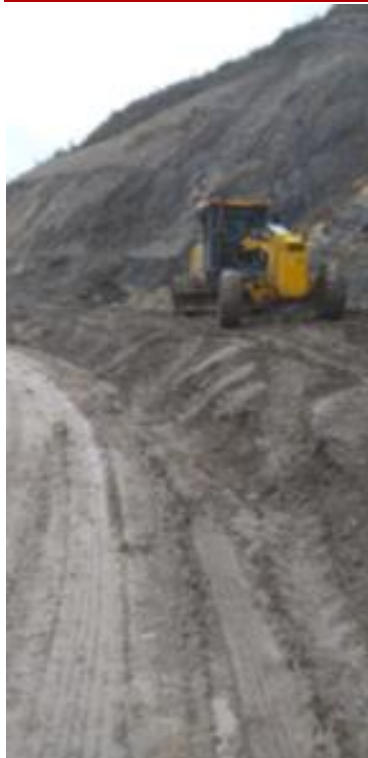
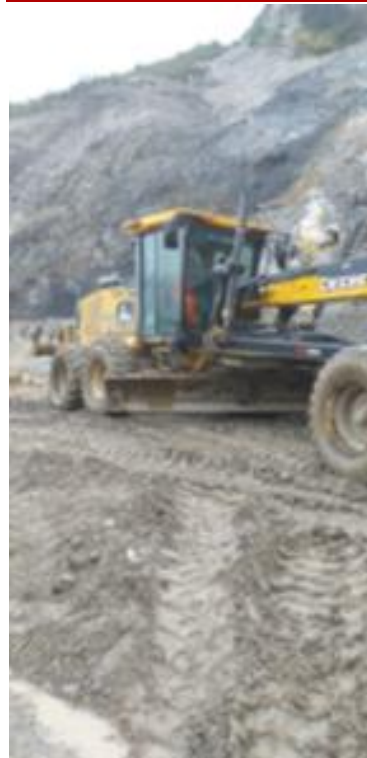
PROGRESIVA KM. 138+590

VISITA DE MONITOREO AL TRAMO I: MANTENIMIENTO VIAL

En la progresiva KM. 138+590 se detiene el mantenimiento de la vía en este sector, por las constantes lluvias. Se utiliza una motoniveladora, trabajan : un capataz, un operador y dos vigias

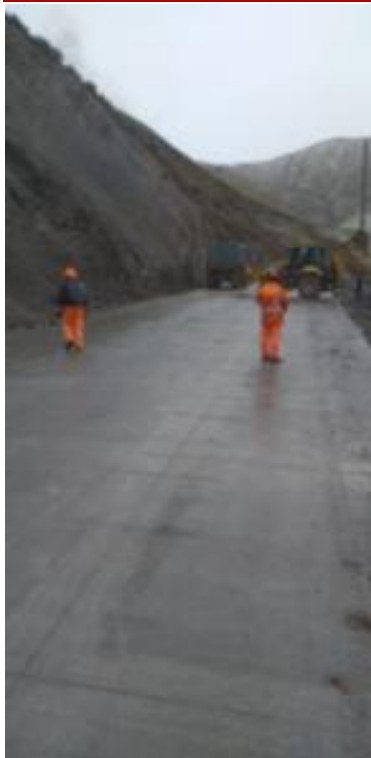
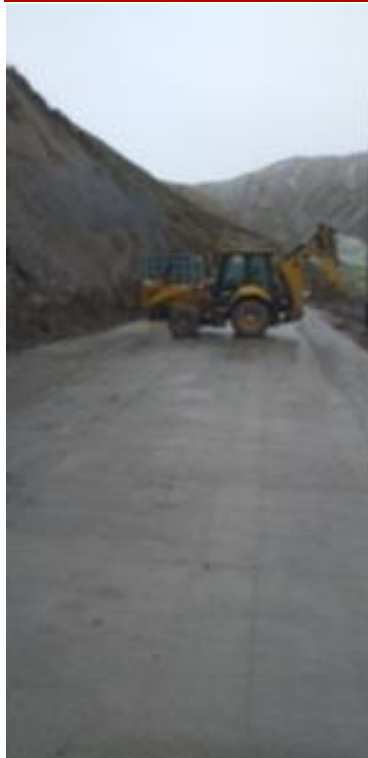
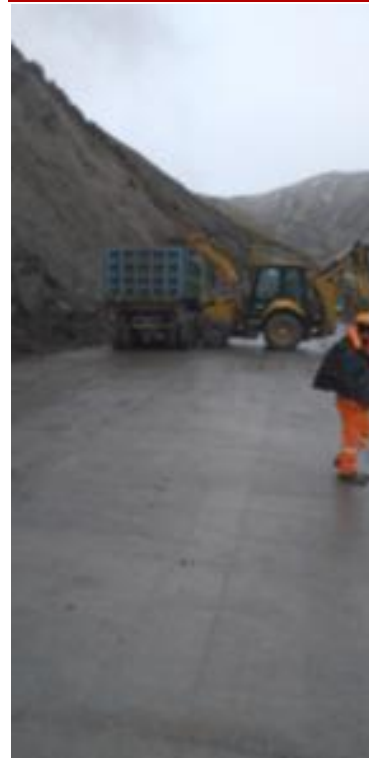
PROGRESIVA KM. 170+120

VISITA DE MONITOREO AL TRAMO I: LIMPIEZA DE DERRUMBES

En la progresiva Km. 170+120 se realiza la limpieza de derrumbes, se utiliza una retroexcavadora, un volquete y herramientas menores, trabajan: 1 capataz, 1 operador, 1 chofer, 4 obreros

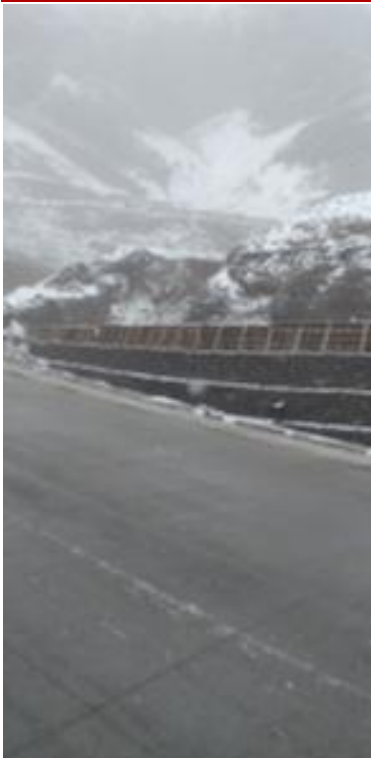
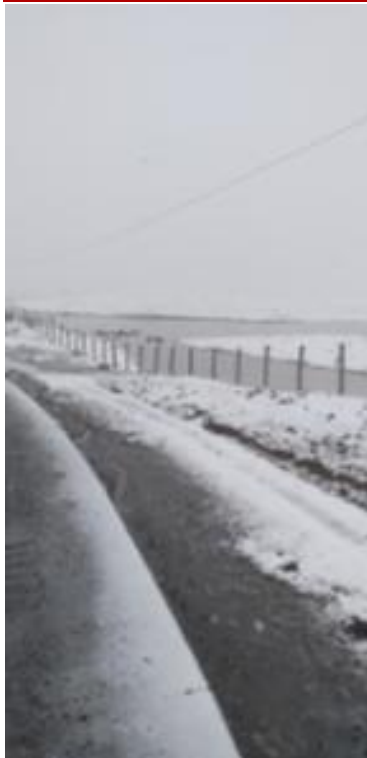
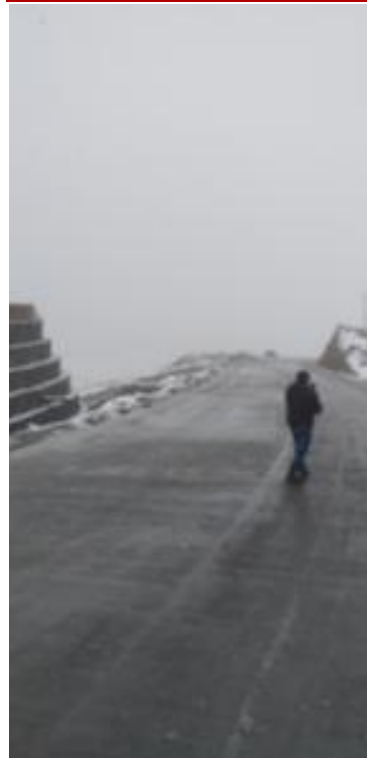
PROGRESIVA KM. 168+580

VISITA DE MONITOREO AL TRAMO I: ZONA DEL DM9 ( MURO TERRAMESH)

En la progresiva Km. 168+580 se realiza visita de monitoreo por la zona del DM9 ( muro terramesh) donde toda la zona esta cubierta de nieve. No hay actividades en este sector

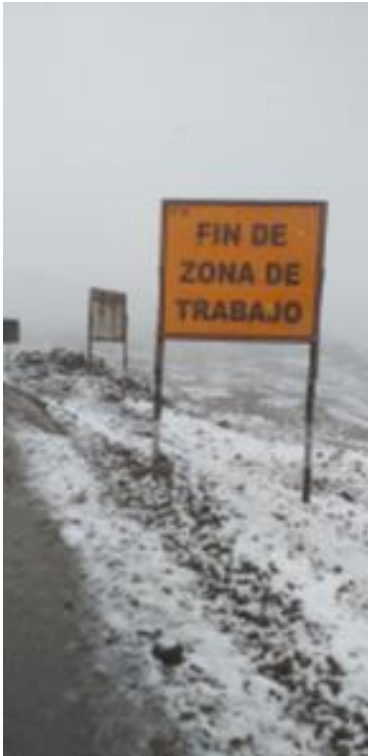
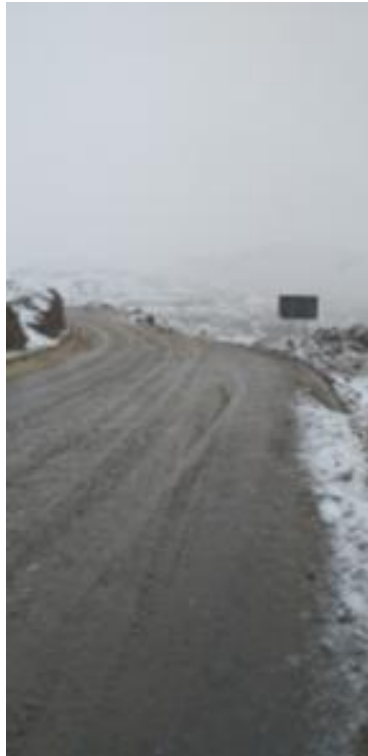
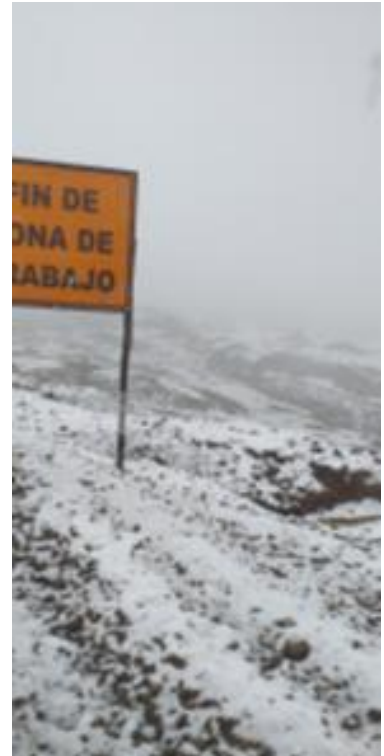
PROGRESIVA KM. 181+000

VISITA DE MONITOREO AL FINAL DEL TRAMO I: DESVIO CERRO DE PASCO

En la progresiva Km. 181+000 se realiza visita de monitoreo al final del tramo 1 ( desvio Cerro de Pasco ) esta nevando en este sector , no hay actividades
