BITACORA ELECTRÓNICA DE OBRA

Confirma Bitacora: Si	Nro Informe: 0029	Fecha Informe: 18-02-2022	Nombre De La Obra: Carretera Oyon - Ambo, Tramo I: Oyon - Desvío Cerro de Pasco	Personal Encargado: BORIS WALTER AYLLÓN CARCELÉN	
Foto Bitacora:	Foto Bitacora 2:	Foto Bitacora 3:	Foto Bitacora 4:	Foto Bitacora 5:	
Ver imagen completa	Ver imagen completa

VISITA DE MONITOREO AL TRAMO 1 DESDE POBLADO DE OYON HASTA EL KM. 181+000 (DESVIO CERRO DE PASCO)

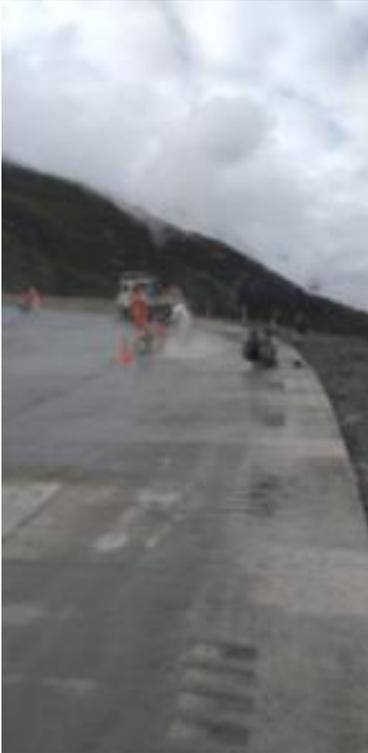
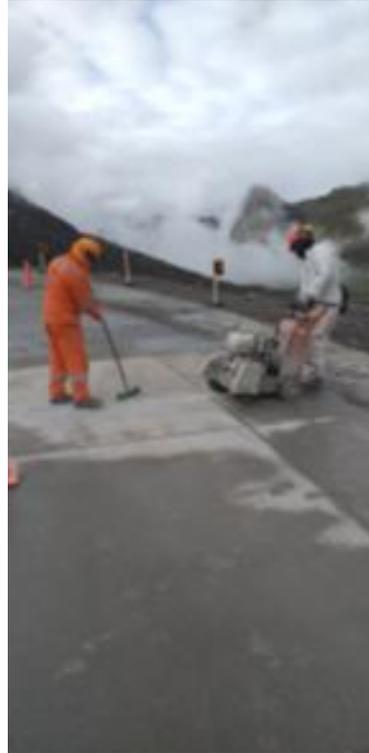
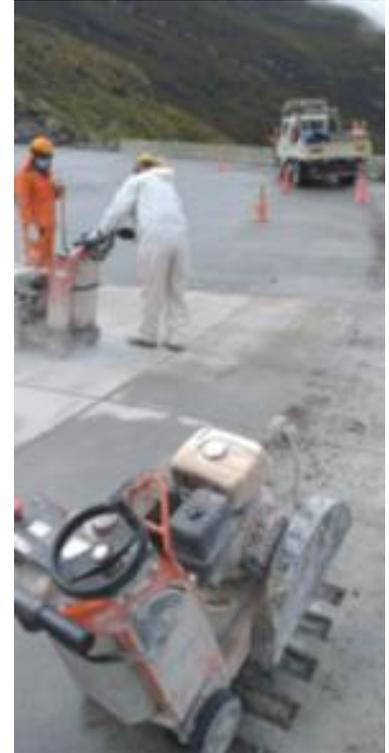
PROGRESIVA KM. 151+980

VISITA DE MONITOREO AL TRAMO I: LIMPIEZA Y CORTE DE JUNTAS DE PAVIMENTO DE CONCRETO

En la progresiva km. 151+980 se realiza limpieza y corte de juntas de pavimentos de concreto, Se utiliza 3 cortadoras de concreto y un soplador. trabajan: 1 capataz, 4 operadores de equipo menor y 2 obreros

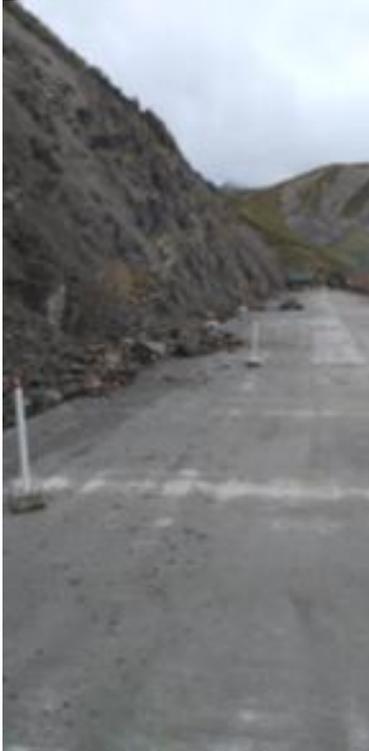
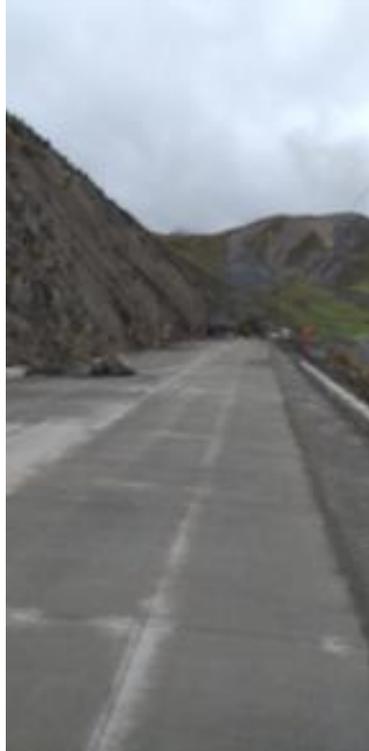
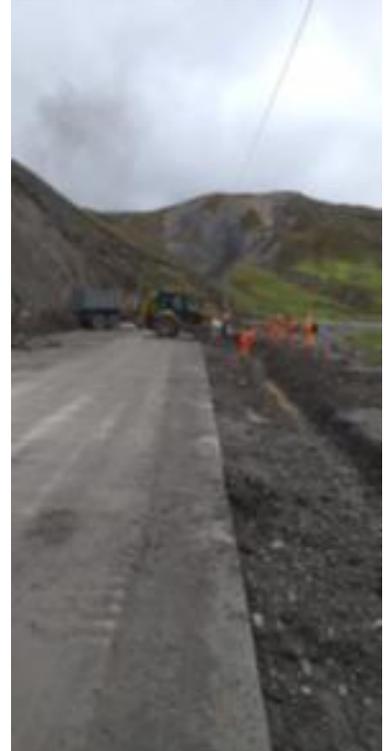
PROGRESIVAS KM. 160+000 A 160+150
VISITA DE MONITOREO AL TRAMO I : REMOCION DE DERRUMBES

En la progresiva km. 160+000 al Km. 160+150se realiza la limpieza y remoción de derrumbes, Se utiliza una retroexcavadora, un volquete y herramientas menores. trabajan: 1 capataz, 1 operador, 1 chofer, 4 obreros.

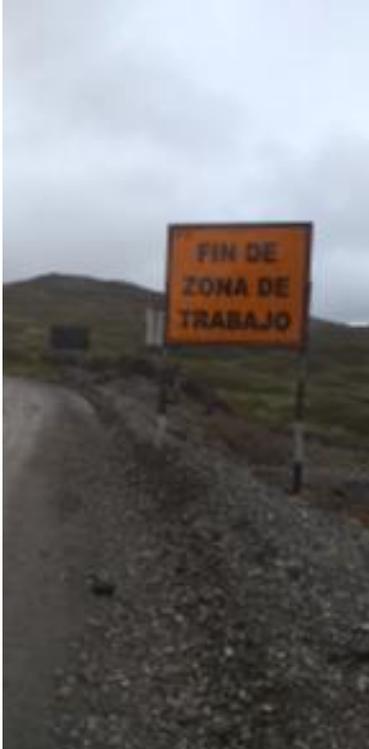
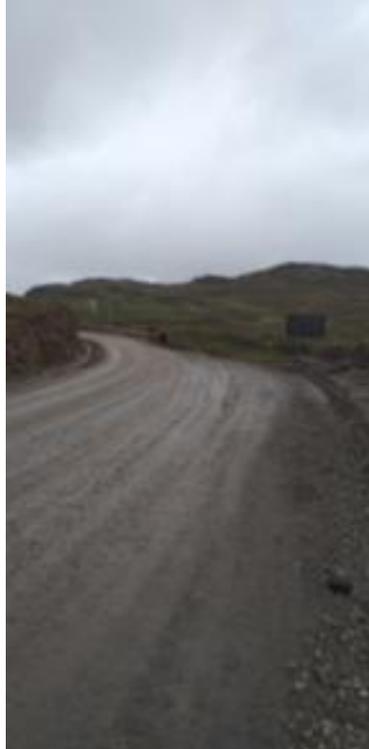
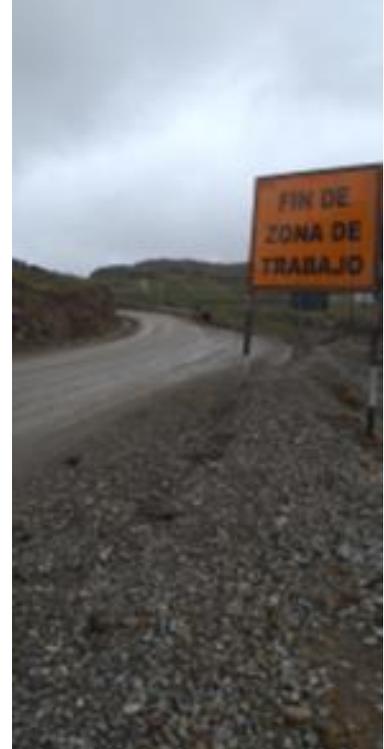
PROGRESIVA KM. 181+000

VISITA DE MONITOREO AL FINAL DEL TRAMO I: DESVIO CERRO DE PASCO

En la progresiva Km. 181+000 se ubica el final del tramo I, (desvio Cerro de Pasco) donde se realiza visita de monitoreo, donde en este sector no hay actividades.

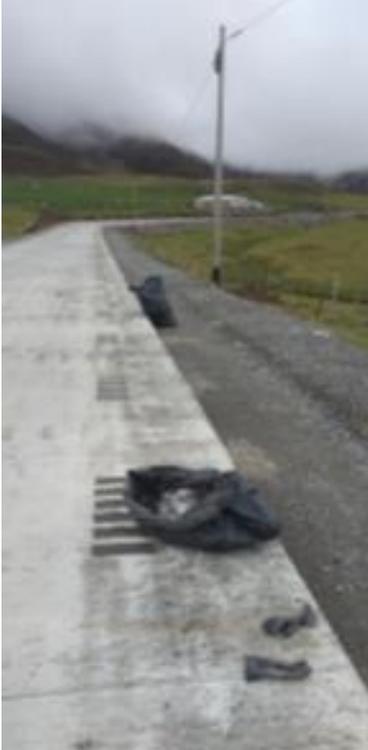
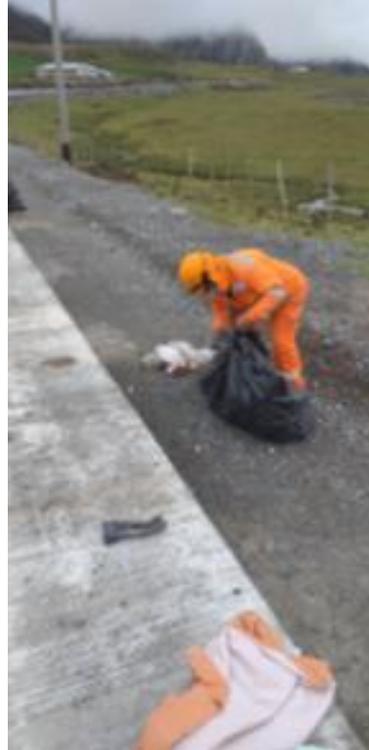
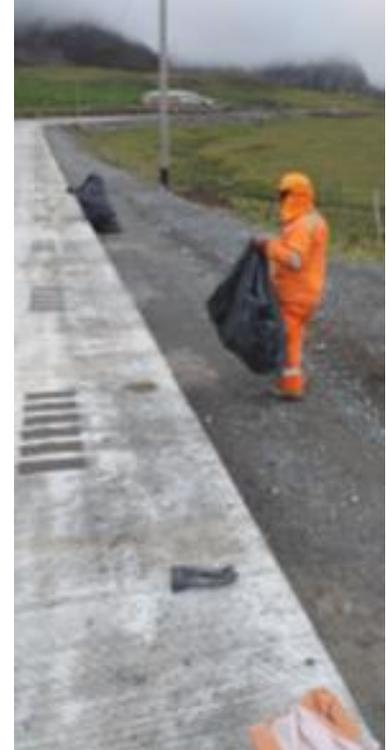
PROGRESIVA KM. 168+000 a 169+890

VISITA DE MONITOREO AL TRAMO I: RECOLECCION DE DESECHOS SOLIDOS EN LA VIA

En la progresivas Km. 168+000 a km. 169+890 se realiza la recolección manual de desechos solidos dejados en zonas adyacentes a la via, como labor de mantenimiento vial. Trabajan: 2 obreros.

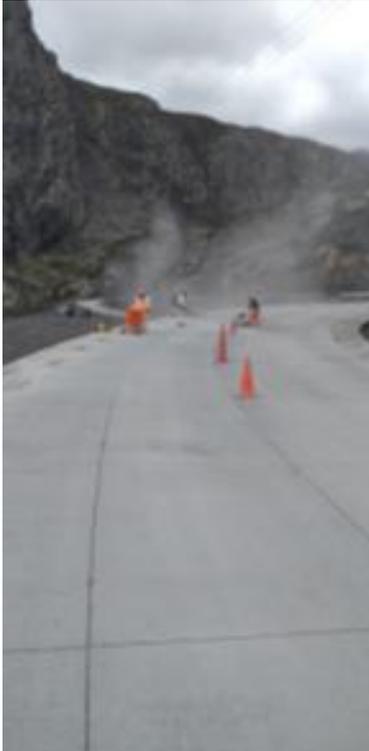
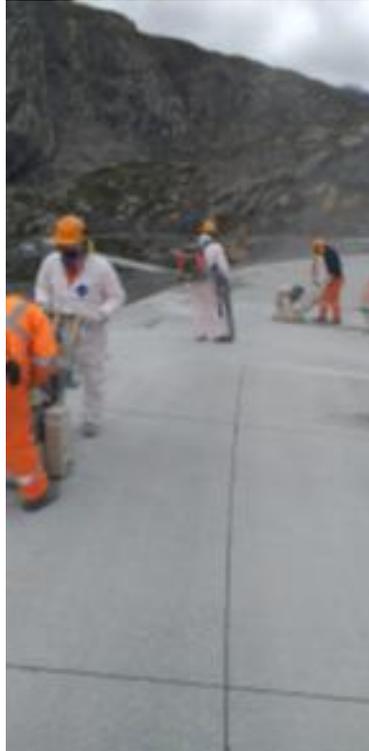
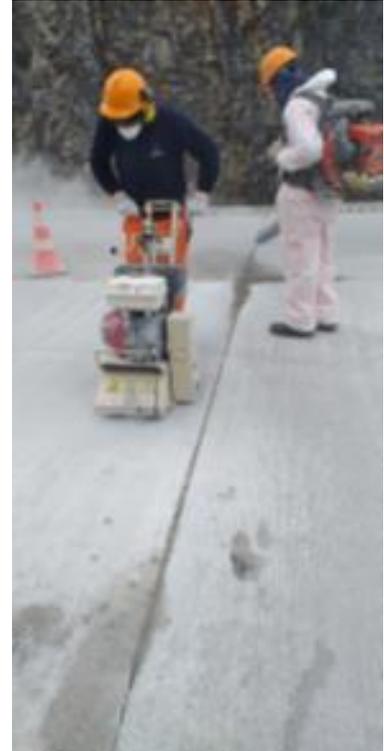
PROGRESIVA KM. 151+900

VISITA DE MONITOREO EN EL TRAMO I: REPARACION DE LA MACROTEXTURA DEL PAVIMENTO CONSTRUIDO

En la progresiva Km. 151+900 se realiza el fresado del pavimento para la reparación de la macrotextura del pavimento de concreto construido, Se utiliza dos equipos menores de fresado, 1 soplador. trabajan: 1 capataz, 3 operadores de equipo menor y 2 obreros

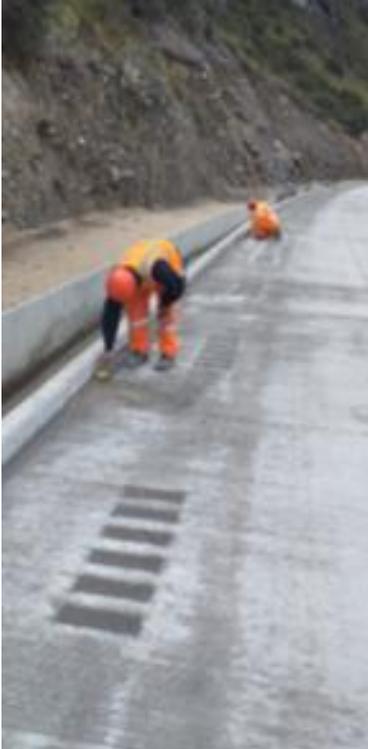
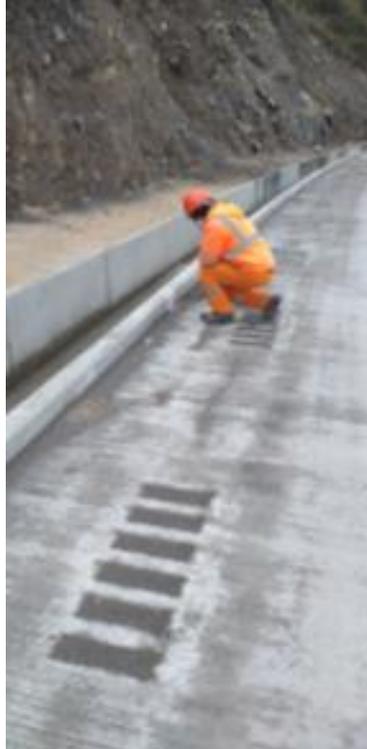
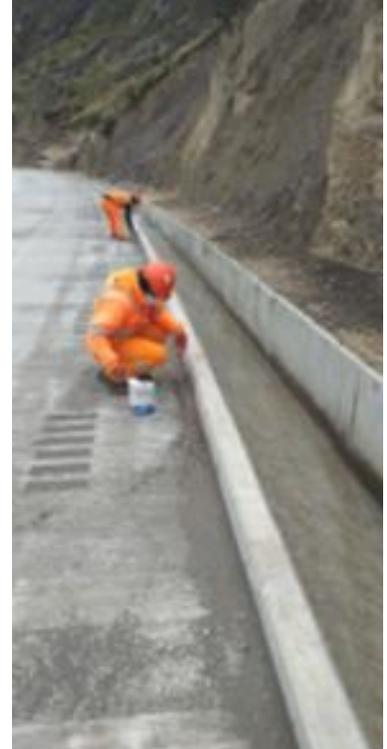
PROGRESIVA KM. 151+360

VISITA DE MONITOREO AL TRAMO I: REFERENCIACION TOPOGRAFICA DE LA VIA

En la progresiva Km. 151+360 se realiza las referencias topográficas en la via, utilizando pintura, trabajan: 1 topógrafo y 2 obreros

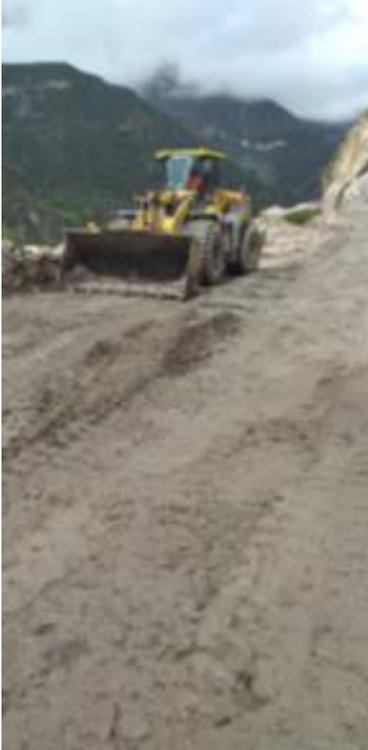
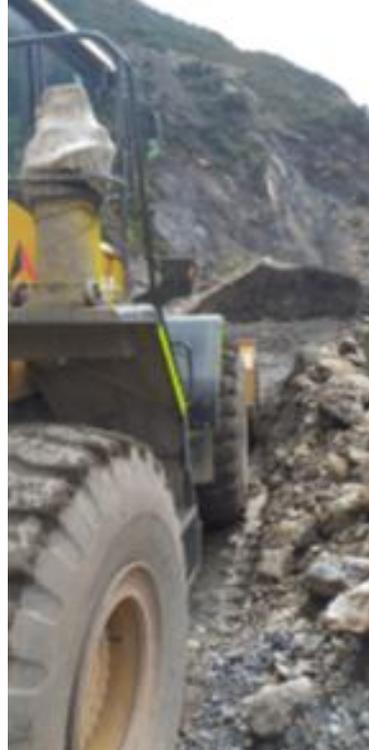
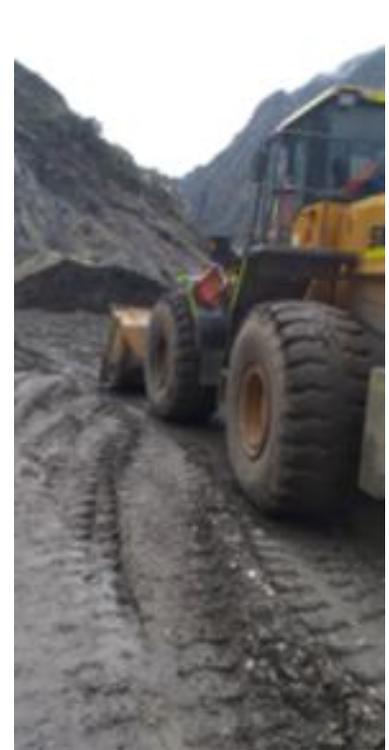
PROGRESIVA KM. 147+040

VISITA DE MONITOREO EN EL TRAMO I: LIMPIEZA DE BERMAS

En la progresiva KM. 147+040 se realiza visita de monitoreo al tramo I, se realiza la limpieza de las bermas , donde el material desechable se traslada hasta el dm4(Km. 154+170).Se utiliza un cargador frontal, un volquete . trabajan: 1 capataz, 1 operador, 1 chofer

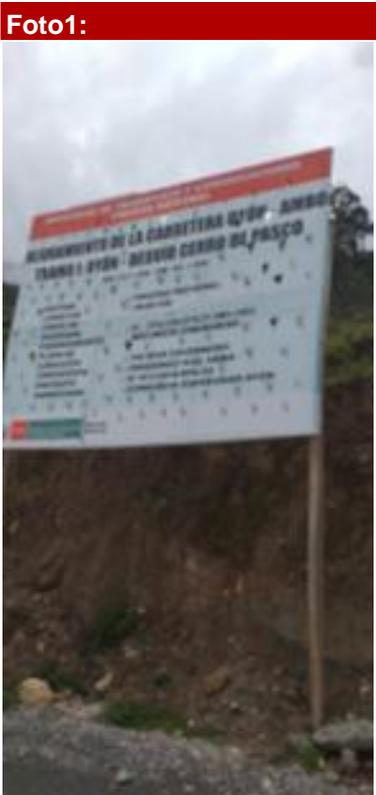
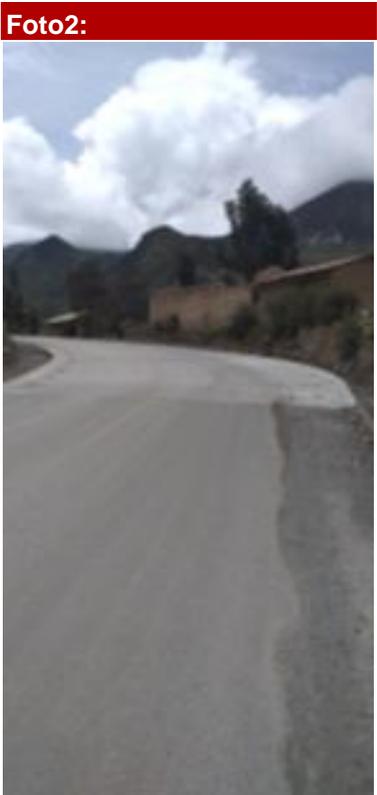
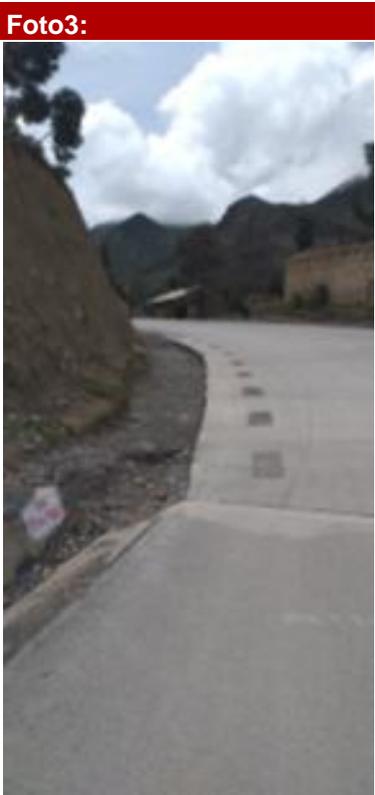
Actividades:
PROGRESIVA KM. 134+986
VISITA DE MONITOREO AL INICIO DEL TRAMO I: OYON (VIA PRINCIPAL)

CDescripcion :
En la progresiva Km. 134+986 se realiza visita de monitoreo al inicio del tramo I (via principal) donde se verifica que esta sin actividades este sector.
