## BITACORA ELECTRÓNICA DE OBRA

| <b>Confirma Bitacora:</b><br>Si | <b>Nro Informe:</b><br>023-2022<br>-<br>MTC/20.9-lgm | <b>Fecha Informe:</b><br>10-02-2022 | <b>Nombre De La Obra:</b><br>HUANUCO - HUALLANCA (T1) | <b>Personal Encargado:</b><br>LUZMILA GUERRA MOTTA |
| <b>Asunto:</b><br>OBRA: CONSERVACIÓN POR NIVELES DE SERVICIO, OPERACIÓN DEL CORREDOR VIAL HUÁNUCO – LA UNIÓN – HUALLANCA DV. ANTAMINA/ EMP. PE-3N (TINGO CHICO) – NUEVAS FLORES – LLATA – ANTAMINA – TRAMO I<br>CONTRATISTA: CHINA RAILWAY 20 BUREAU GROUP CORPORATION<br>SUPERVISOR: CONSORCIO SUPERVISOR LOUIS BERGER - HOB | | | | |

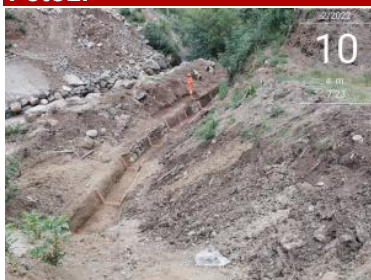
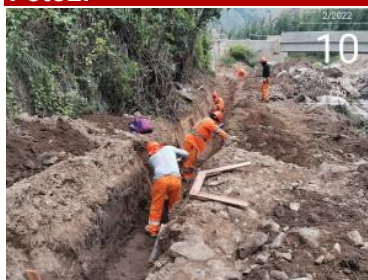
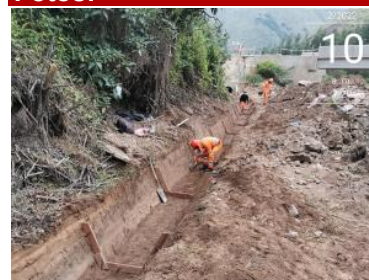
Progresiva: km 13+980

Personal aproximado verificado en campo: 2 Operario, 2 Oficial y 2 Ayudante

Equipos aproximados verificados en campo: Ninguno

Actividades verificadas por personal profesional, técnico y auxiliar del CR20 y del Consorcio HOB. Se sugirió el control adecuado de los procesos constructivos al Consorcio HOB, a fin de garantizar la calidad y durabilidad de la obra. Así como el cumplimiento de los protocolos de seguridad y salud en el trabajo para la actividad y la adecuada disposición de residuos a fin de su posterior transporte.

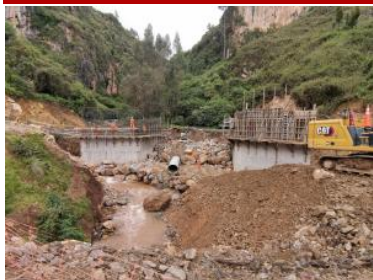
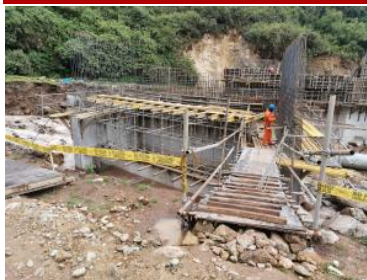
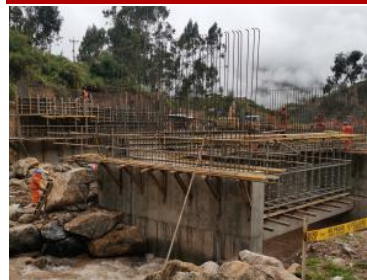
Progresiva: km 37+908 al km 37+923 - Puente Kitchki

Personal aproximado verificado en campo: 9 Operario, 2 Oficial y 9 Ayudante  
Equipos aproximados verificados en campo: 1 Camión Grúa y 1 Excavadora Sobre Oruga con sus respectivos operadores, además de quipos menores como:  
Actividades verificadas por personal profesional, técnico y auxiliar del CR20 y del Consorcio HOB. Se sugirió el control adecuado de los procesos constructivos al Consorcio HOB, a fin de garantizar la calidad y durabilidad de la obra. Así como el cumplimiento de los protocolos de seguridad y salud en el trabajo para la actividad y la adecuada disposición de residuos a fin de su posterior transporte.

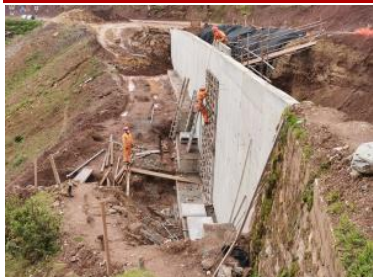
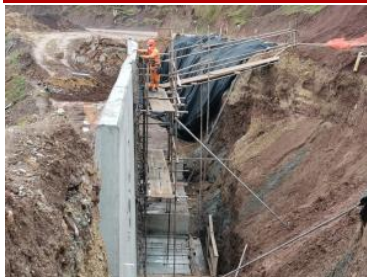
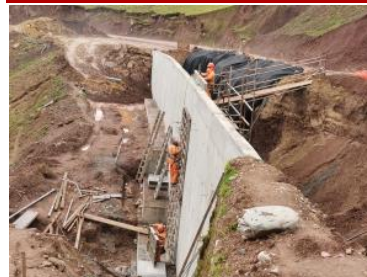
Progresiva: km 41+964 al km 15+782

Personal aproximado verificado en campo: 2 Operario, 1 Oficial y 1 Ayudante.

Equipos aproximados verificados en campo: Ninguno.

Actividades verificadas por personal profesional, técnico y auxiliar del CR20 y del Consorcio HOB. Se sugirió el control adecuado de los procesos constructivos al Consorcio HOB, a fin de garantizar la calidad y durabilidad de la obra. Así como el cumplimiento de los protocolos de seguridad y salud en el trabajo para la actividad y la adecuada disposición de residuos a fin de su posterior transporte.

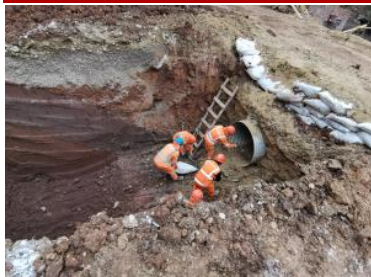
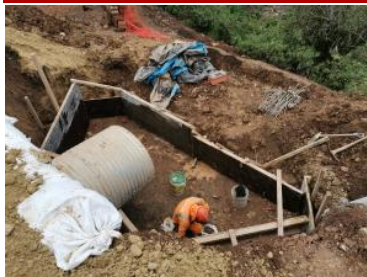
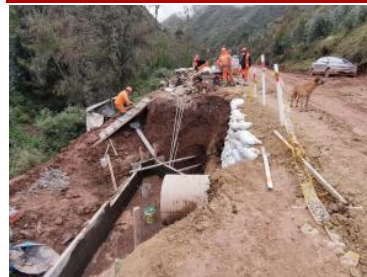
Progresiva: km 44+976

Personal aproximado verificado en campo: 2 Operario, 1 Oficial y 3 Ayudantes.  
Equipos aproximados verificados en campo: equipos menores como 2 Vibro pisón.  
Actividades verificadas por personal profesional, técnico y auxiliar del CR20 y del Consorcio HOB. Se sugirió el control adecuado de los procesos constructivos al Consorcio HOB, a fin de garantizar la calidad y durabilidad de la obra. Así como el cumplimiento de los protocolos de seguridad y salud en el trabajo para la actividad y la adecuada disposición de residuos a fin de su posterior transporte.
