## BITACORA ELECTRÓNICA DE OBRA

| Confirma Bitacora: | Nro Informe: | Fecha Informe: | Nombre De La Obra: | Personal Encargado: |
|---|---|---|---|---|
| Si | Nº 027-PVN - MJQ Y - 2022 | 16-02-2022 | MEJORAMIENTO DE LA CARRETERA HUANUCO-CONOCOCHA, SECTOR: HUANUCO-LA UNION-HUALLANCA, RUTA PE-3N, HUANUCO - LA UNION - HUALLANCA, TR 3 | MICHAEL JESUS QUISPE YAURI. |

OBRA: MEJORAMIENTO, CONSERVACIÓN POR NIVELES DE SERVICIO Y OPERACIÓN DEL CORREDOR VIAL: HUANUCO – LA UNIÓN – HUALLANCA – DV. ANTAMINA/ EMP. PE-3N (TINGO CHICO) – NUEVAS FLORES – LLATA – ANTAMINA, TRAMO III.

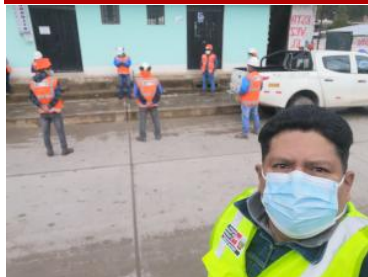
1

PROGRESIVA: KM 130+520

OFICINA DE LA SUPERVISIÓN DE OBRA

CHARLA DE SEGURIDAD DIRIGADA POR EL ASISTENTE DE SEGURIDAD DE LA SUPERVISIÓN

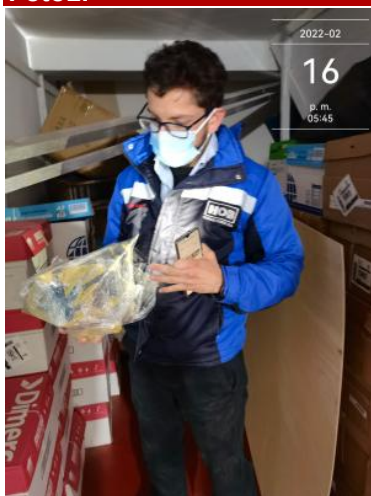
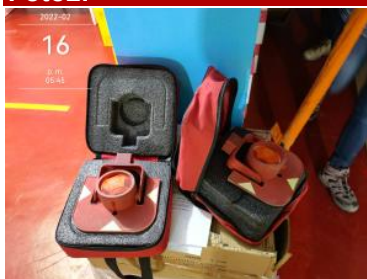
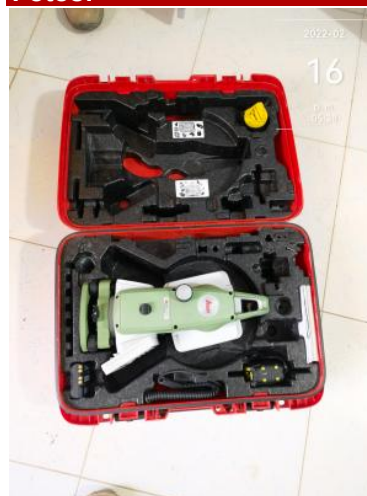
2

PROGRESIVA: KM 130+050

VERIFICACIÓN DE EQUIPOS

INSPECCIÓN DE EQUIPOS DEL AREA DE TOPOGRAFIA DE LA SUPERVISIÓN DE OBRA

LA VERIFICACIÓN DE EQUIPOS SE REALIZO CON LOS ASISTENTES DEL AREA DE TOPOGRAFIA

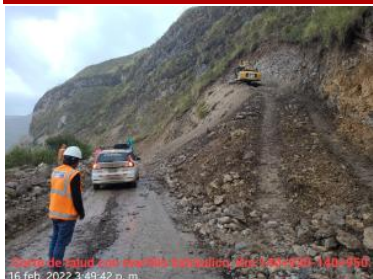
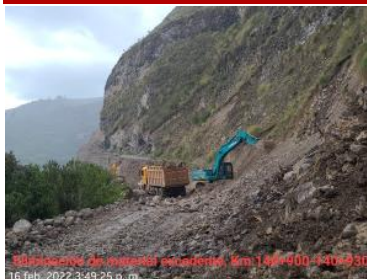
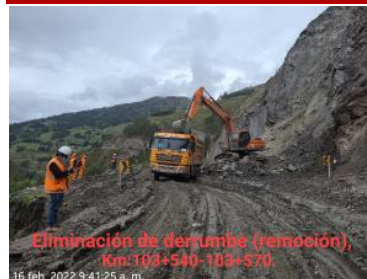
PROGRESIVA: KM 140+930

CORTE DE TALUD

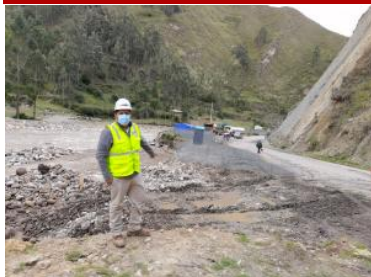
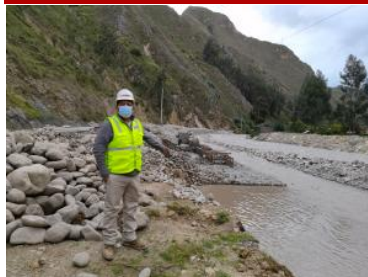
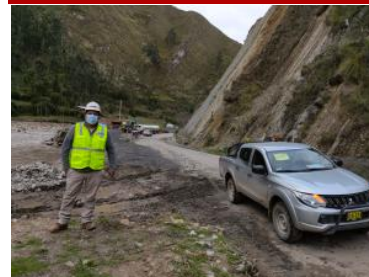
PROGRESIVA: KM 131+520

ENROCADO

DEFENSA RIBEREÑA

CONSTRUCCIÓN DE LA DEFENSA RIBEREÑA CON PIEDRAS DE RIO
