BITACORA ELECTRÓNICA DE OBRA

Confirma Bitacora:	Nro Informe:	Fecha Informe:	Nombre De La Obra:	Personal Encargado:
Si	N° 029-PVN - MJQ Y - 2022	18-02-2022	MEJORAMIENTO DE LA CARRETERA HUANUCO-CONOCOCHA, SECTOR: HUANUCO-LA UNION-HUALLANCA, RUTA PE-3N, HUANUCO - LA UNION - HUALLANCA, TR 3	MICHAEL JESUS QUISPE YAURI.

OBRA: MEJORAMIENTO, CONSERVACIÓN POR NIVELES DE SERVICIO Y OPERACIÓN DEL CORREDOR VIAL: HUÁNUCO – LA UNIÓN – HUALLANCA – DV. ANTAMINA/ EMP. PE-3N (TINGO CHICO) – NUEVAS FLORES – LLATA – ANTAMINA, TRAMO III.

SUPERVISIÓN DE OBRA: CONSORCIO SUPERVISOR LOUIS BERGER-HOB, CONTRATO DE SUPERVISIÓN DE OBRA: N° 144-2018-MTC/20.2

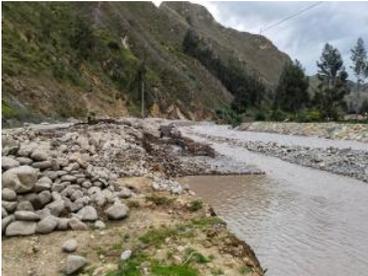
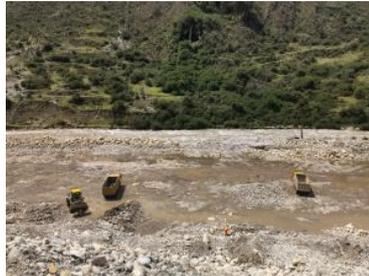
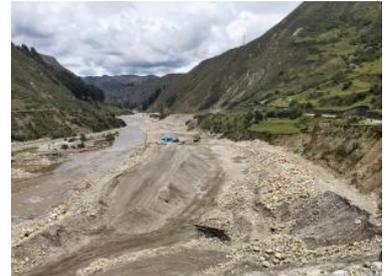
PROGRESIVA: KM 136+350

CANTERA DE RIO

ACOPIO DE MATERIAL OPTIMO

CARGUIO Y TRANSPORTE DE MATERIAL ZARANDEADO PARA RELLENO DE MUROS Y OBRAS DE ARTE

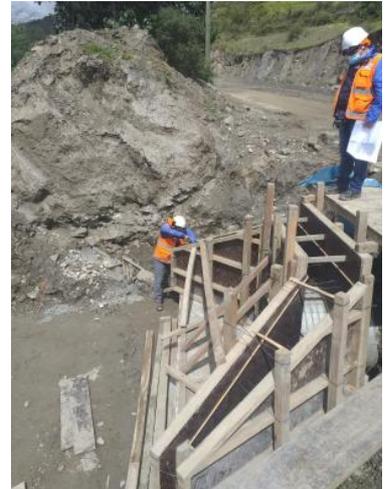
PROGRESIVA: KM 124+180

ALCANTARILLA

CONSTRUCCIÓN DE ALCANTARILLA TIPO MARCO DE CONCRETO ARMADO TMC DE LA CAJA DE ENTRADA Y ALERO DE SALIDA EN LA ALC. TMC Ø36"

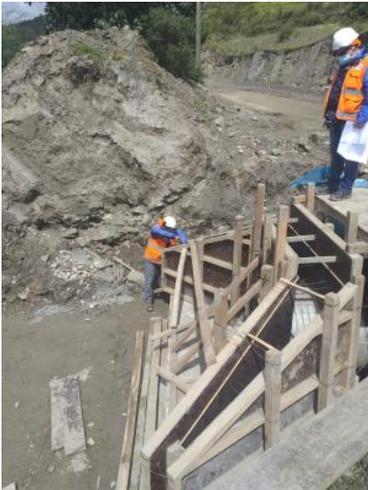
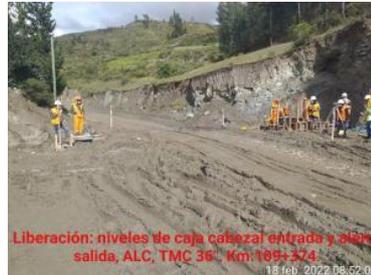
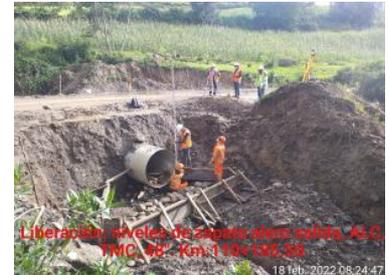
PROGRESIVA: KM 110+185

CONSTRUCCIÓN DE ALCANTARILLA

SE VERIFICA EL COLOCADO DE CONCRETO DE F'C=175 KG/CM2 EN LAS ALCANTARILLAS

ALC. TMC Ø 36", SE PROCEDIO CON LA COLOCACIÓN DE CONCRETO F'C.175 KG/CM2, EN EL CABEZAL CON ALAS DE SALIDA.
