## BITACORA ELECTRÓNICA DE OBRA

| <b>Confirma Bitacora:</b><br>Si | <b>Nro Informe:</b><br>0030 | <b>Fecha Informe:</b><br>19-02-2022 | <b>Nombre De La Obra:</b><br>Carretera Oyon - Ambo,<br>Tramo I: Oyon - Desvío Cerro de Pasco | | <b>Personal Encargado:</b><br>BORIS WALTER AYLLÓN<br>CARCELÉN |
| <p>NUMERO DE INFORME : 00030<br/>CONTRATO DE OBRA: No. 073-2018-MTC/ 20 de fecha 17/07/2018<br/>EMPRESA CONTRATISTA: CONSORCIO VIAL AMBO ( CONSTRUCTORA SANTA FE LTDA SUCURSAL DEL PERU, GRINOR S.A. SUCURSAL DEL PERU Y J E CONSTRUCCIONES GENERALES S.A)<br/>OBRA: MEJORAMIENTO DE LA CARRETERA OYON - AMBO TRAMO I: OYON - DESVIO CERRO DE PASCO- VIA PRINCIPAL KM. 134+977.92 AL KM. 181+000 Y RAMAL KM. 136+780 A KM. 139+698.19<br/>TRAMO 1 Vía principal : Progresiva km. 134+977.92 al Km. 181+000 ; Ramal: Progresiva Km. 136+780 a Km. 139+698.19<br/>SUSPENSIÓN DE LAS LABORES EN LA OBRA EN CAMPO POR LLUVIAS CONSTANTES A PARTIR DEL DIA 22-12-2021 AL 21-03-2022 SE HA TRAMITADO LA SUSPENSIÓN DE OBRA MEDIANTE ADENDA No. 7, SOLO SE REALIZAN ACTIVIDADES DE MANTENIMIENTO Y SEGURIDAD VIAL DESDE EL DIA 23-12-2021 A LA ACTUALIDAD, CONTINUAN LAS LLUVIAS EN EL SECTOR EN HORAS DE LA TARDE Y NOCHE. ACTUALMENTE SE

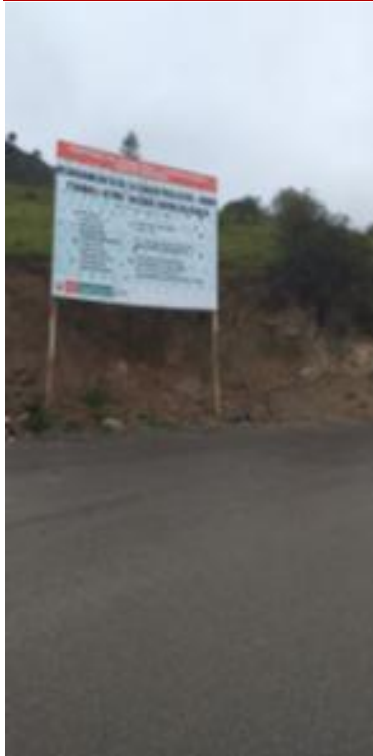
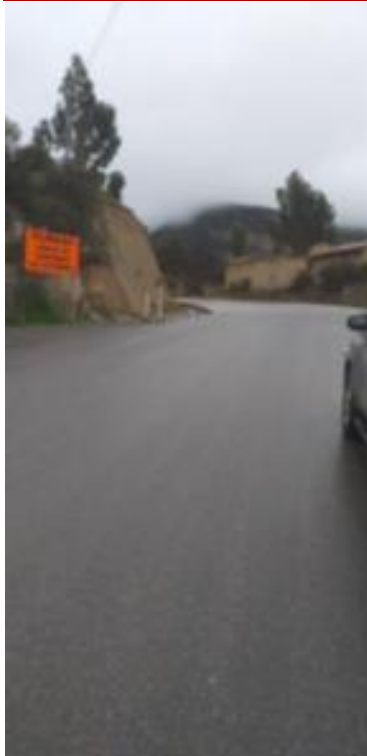
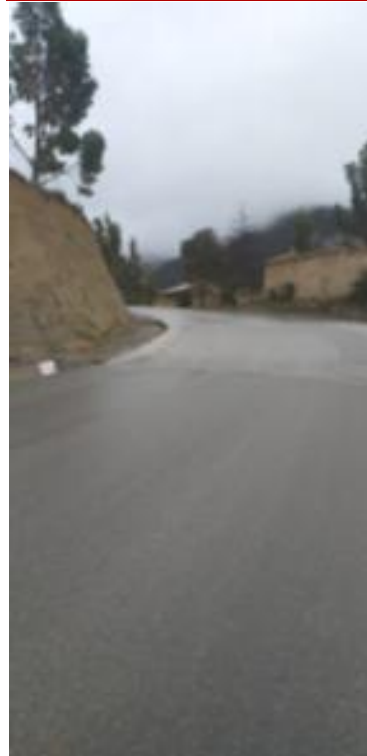
PROGRESIVA KM. 134+800

VISITA DE MONITOREO AL TRAMO I: INICIO DEL TRAMO VIA PRINCIPAL (ENTRADA DE POBLADO DE OYON)

En la entrada del Poblado de Oyón, se realiza visita de monitoreo donde se verifica el inicio de la via pavimentada construida, donde en este sector actualmente no se realiza ninguna actividad.

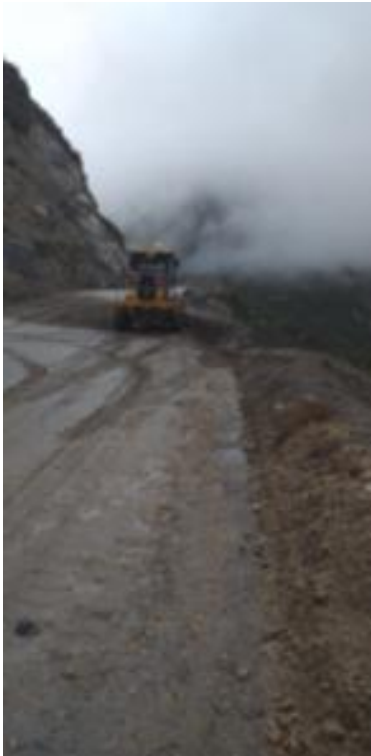
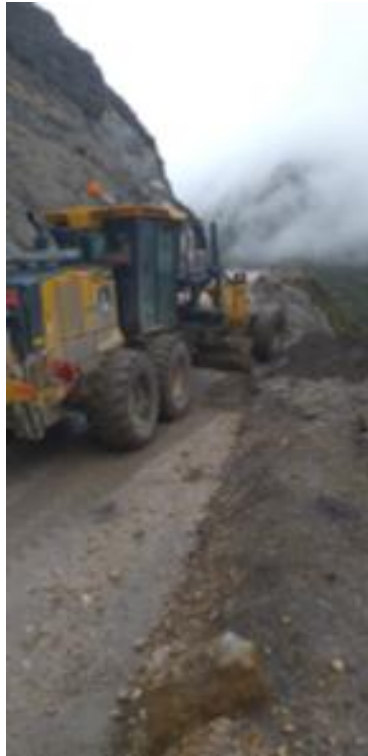
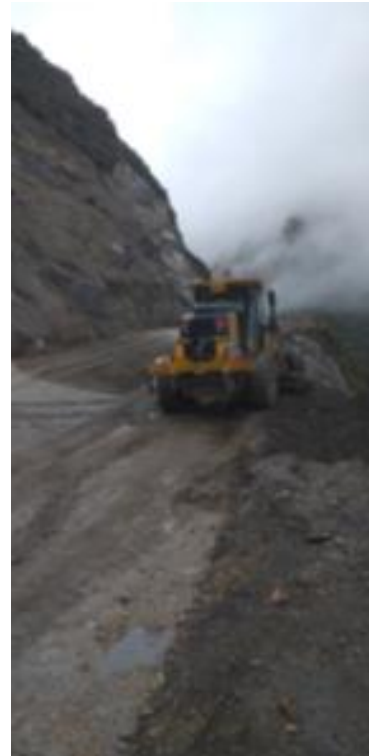
PROGRESIVA KM. 140+020

VISITA DE MONITOREO AL TRAMO I: MANTENIMIENTO VIAL

En la progresiva Km. 140+020 se realiza visita de monitoreo al tramo I, donde se realiza el mantenimiento de la vía. Se utiliza una motoniveladora, trabajan: 1 capataz, 1 operador, 2 vigías.

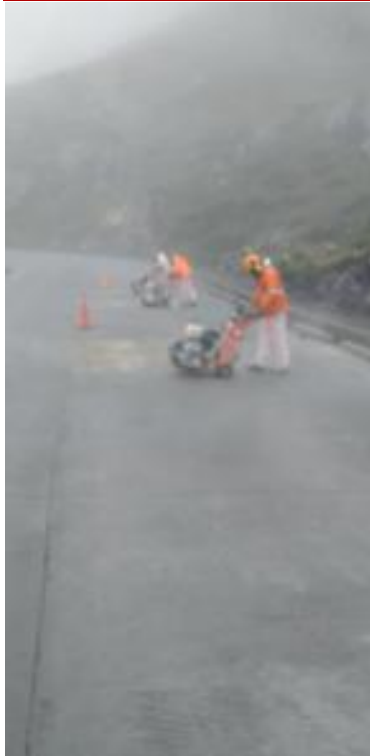
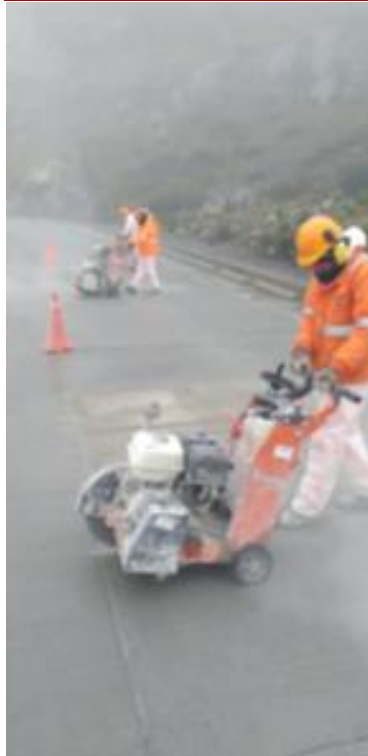
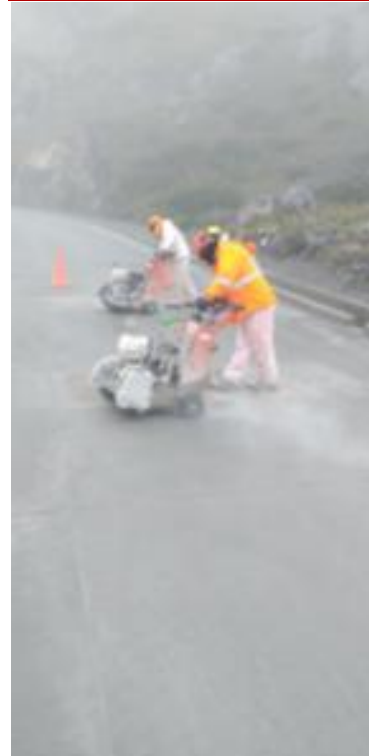
PROGRESIVA KM. 151+200 A KM. 152+220

VISITA DE MONITOREO AL TRAMO I: REPARACION DE MACROTEXTURA DEL PAVIMENTO

En la progresiva Km. 151+200 a km. 152+220 se realiza visita de monitoreo al tramo I, donde se realiza la definición de la textura del pavimento de concreto construido, Se utiliza 3 cortadoras de concreto, 1 soplador.

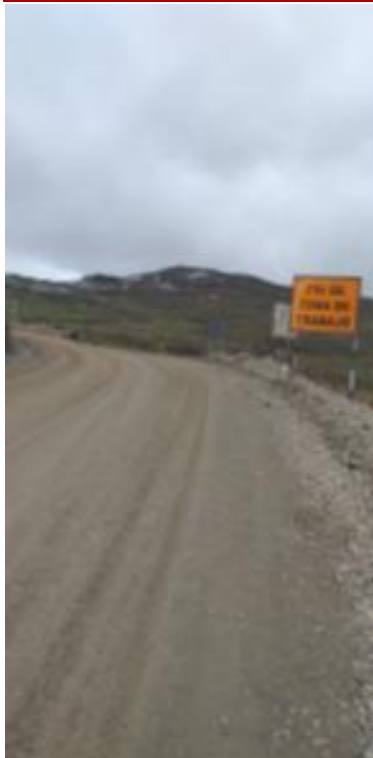
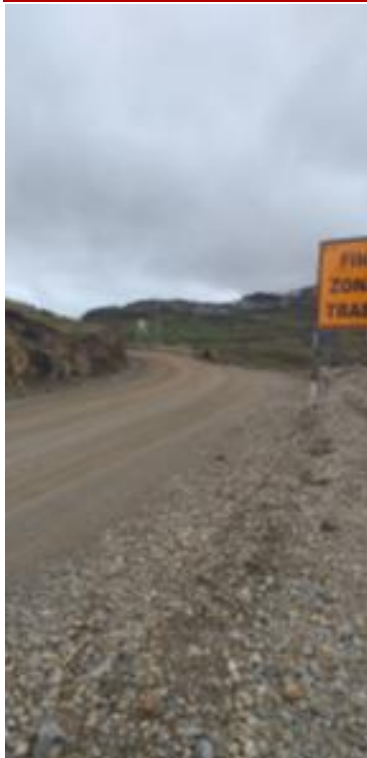
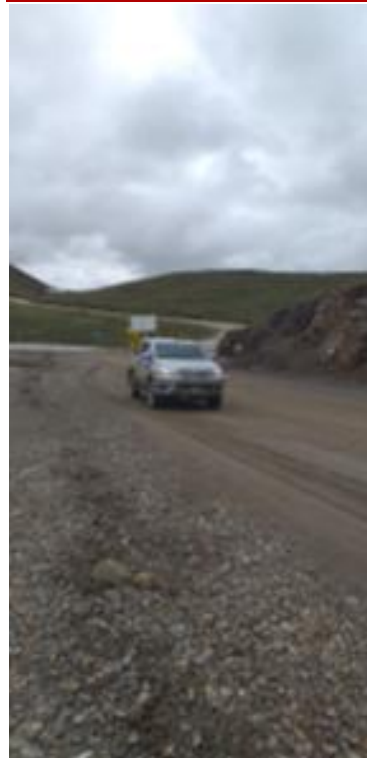
PROGRESIVA KM. 181+000

VISITA DE MONITOREO AL FINAL DEL TRAMO I: ( DESVIO CERRO DE PASCO)

En la progresiva Km. 181+000 Se realiza visita de monitoreo al tramo I, Desvío Cerro de Pasco donde no hay actividades en este sector

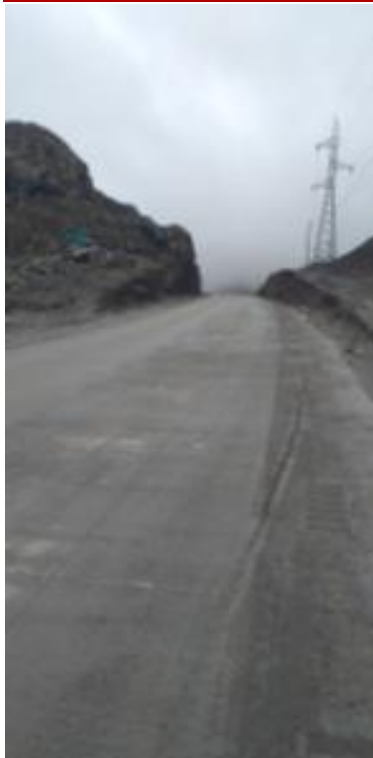
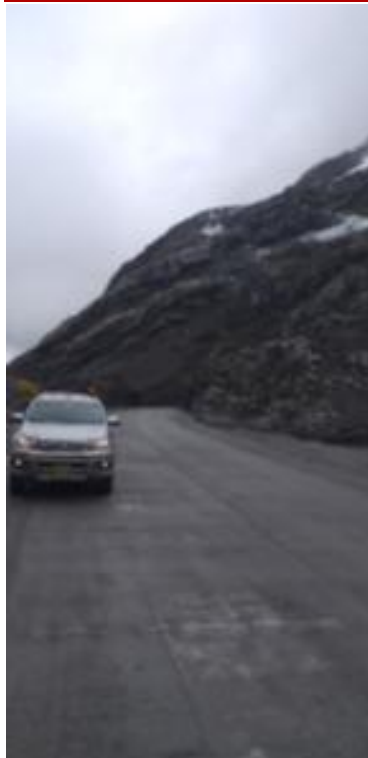
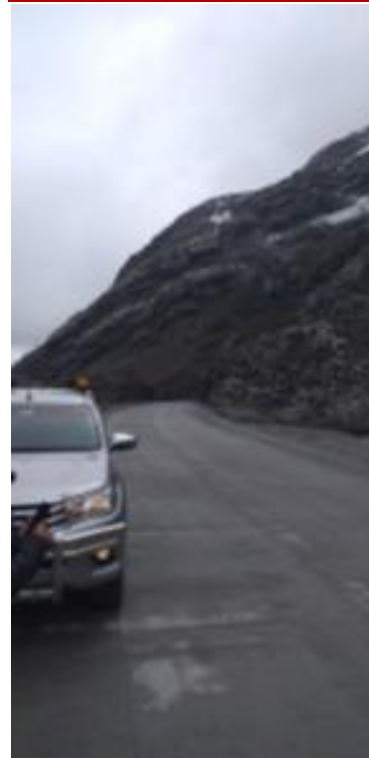
PROGRESIVA KM. 167+400

VISITA SE MONITOREO A LA ZONA ALTA DEL TRAMO I. ZONA UCHUCHACUA

En la progresiva Km. 167+400 se realiza Visita de Monitoreo al área Uchucchacua, zona alta del tramo I, No hay actividades en este sector.

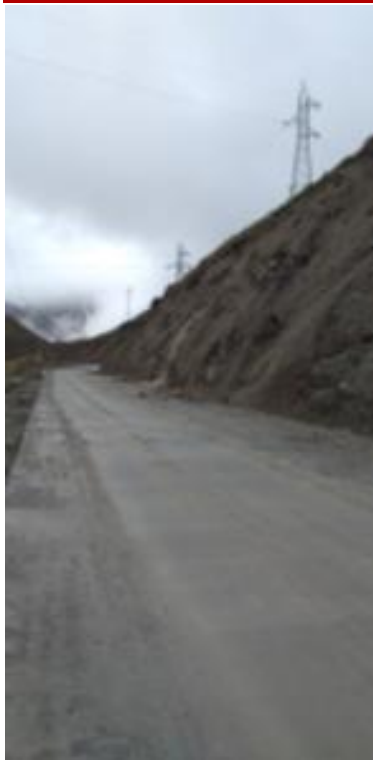
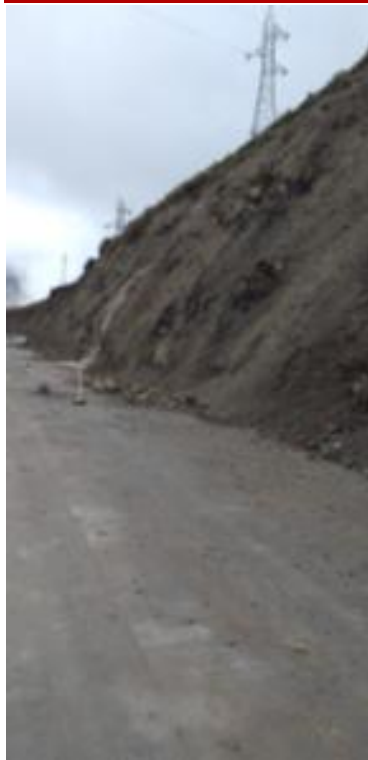
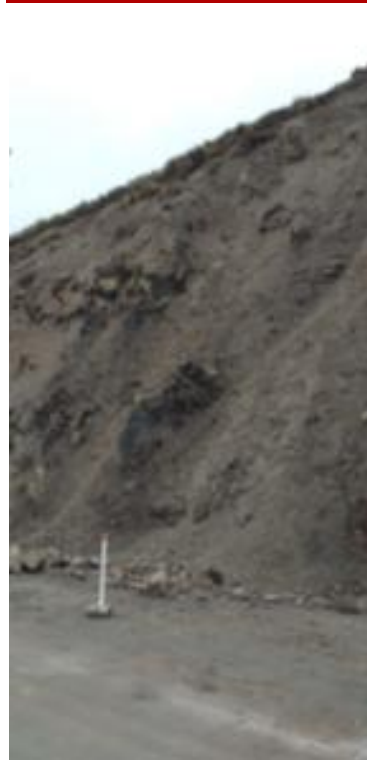
PROGRESIVA KM. 160+000 AL KM. 160+150

Moderado

VISITA DE MONITOREO AL TRAMO I: ZONA DE DERRUMBES ( ACTUALMENTE ACTIVO)

En las progresivas Km. 160+000 a Km. 160+050 se realiza visita de monitoreo a zona activa donde esta ocurriendo derrumbes y caídas de piedras, cuando ocurren las precipitaciones en el sector. Actualmente los derrumbes y caídas de rocas están activas, se espera que cesen las lluvias para continuar con los trabajos de mantenimiento.

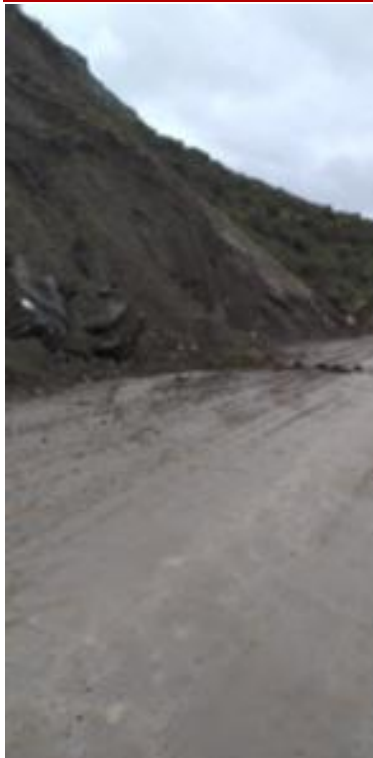
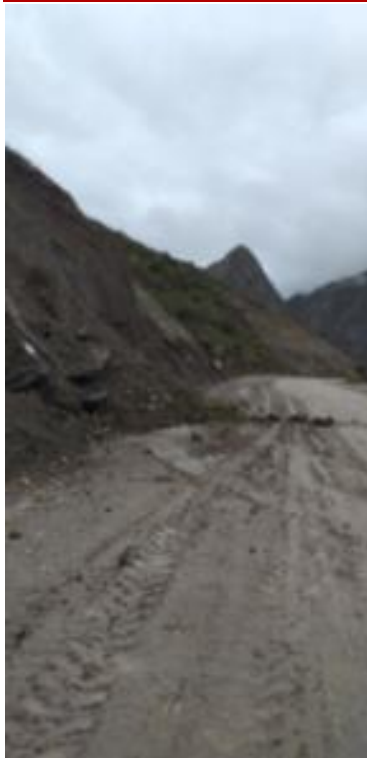
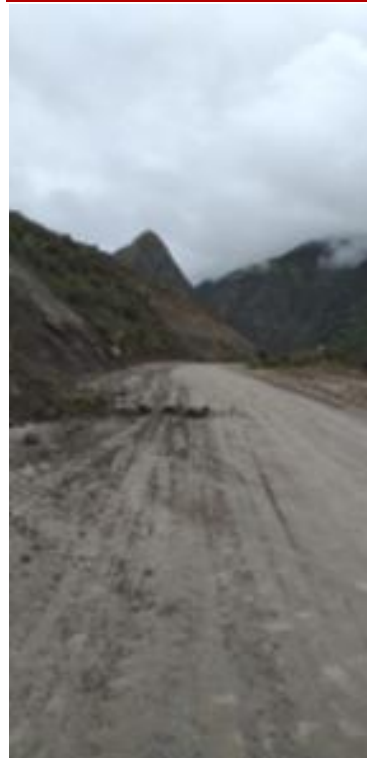
PROGRESIVA KM. 139+420

Leve

VISITA DE MONITOREO AL RAMAL DEL TRAMO I: DERRUMBES EN RAMAL

En la progresiva Km. 139+420 se realiza visita de monitoreo al ramal del tramo I , donde se verifica derrumbes ( caidas de rocas en la via ) Hoy no hay actividades en este sector
