## BITACORA ELECTRÓNICA DE OBRA

| Confirma Bitacora: | Nro Informe: | Fecha Informe: | Nombre De La Obra: | Personal Encargado: |
|---|---|---|---|---|
| Si | Nº 030-PVN - MJQ Y - 2022 | 19-02-2022 | MEJORAMIENTO DE LA CARRETERA HUANUCO-CONOCOCHA, SECTOR: HUANUCO-LA UNION-HUALLANCA, RUTA PE-3N, HUANUCO - LA UNION - HUALLANCA, TR 3 | MICHAEL JESUS QUISPE YAURI. |

OBRA: MEJORAMIENTO, CONSERVACIÓN POR NIVELES DE SERVICIO Y OPERACIÓN DEL CORREDOR VIAL: HUANUCO – LA UNIÓN – HUALLANCA – DV. ANTAMINA/ EMP. PE-3N (TINGO CHICO) – NUEVAS FLORES – LLATA – ANTAMINA, TRAMO III.

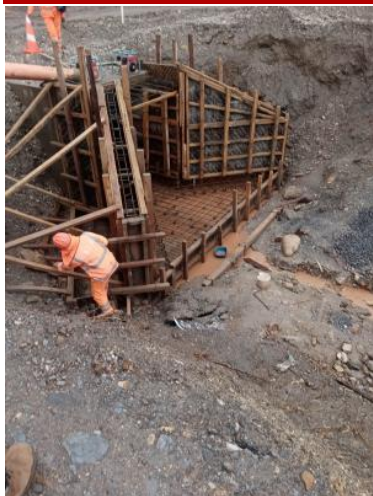
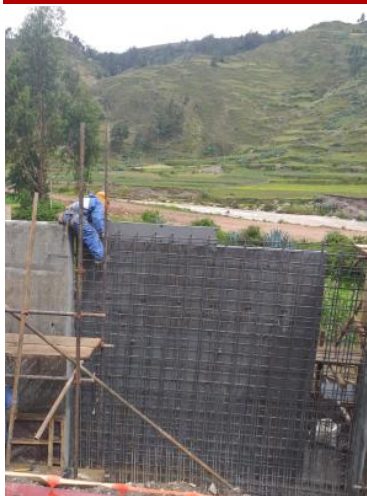
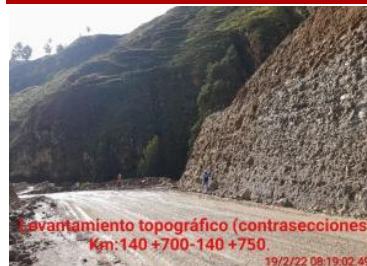
PROGRESIVA: KM 124+180

CONSTRUCCIÓN MURO DE CONTENCIÓN

EXCAVACIÓN Y ELIMINACIÓN DEL TERRENO NATURAL

ENCOFRADO DEL MURO CON PANELES FENÓLICOS METALICOS

COLOCACIÓN DE CONCRETO PARA ZAPATA DE F'C = 210 KG/CM2

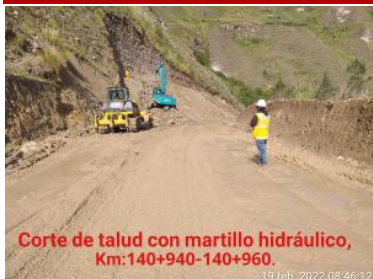
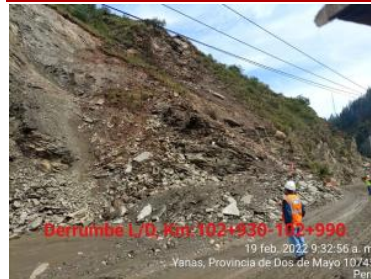
PROGRESIVA: KM 140+940

CORTE DE TALUD

200. MOVIMIENTO DE TIERRAS

202.A EXCAVACIÓN EN ROCA FIJA

202.B EXCAVACIÓN EN ROCA SUELTA

202.C EXCAVACIÓN EN MATERIAL SUELTO

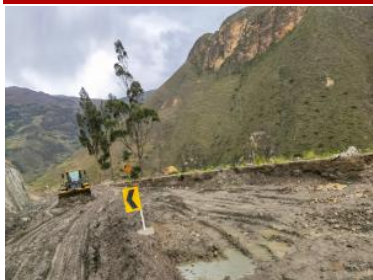
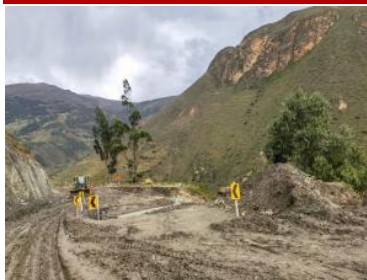
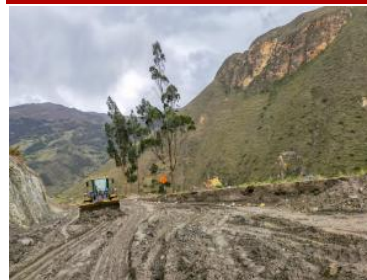
PROGRESIVA: KM 115+850

MANTENIMIENTO DE LA VIA:

MEJORAMIENTO DE LA VIA CON MAQUINARIA

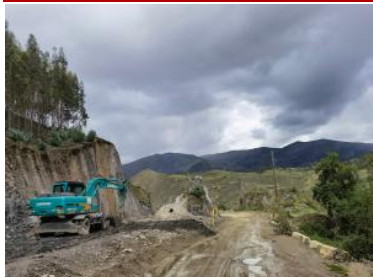
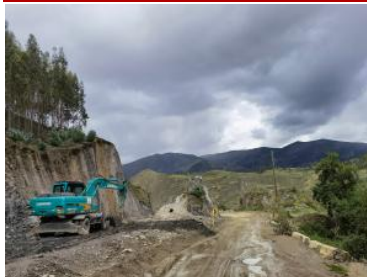
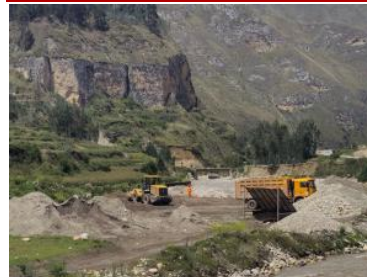
PROGRESIVA: KM 136+680

CORTE DE TALUD

200. MOVIMIENTO DE TIERRAS

202.A EXCAVACIÓN EN ROCA FIJA

202.B EXCAVACIÓN EN ROCA SUELTA

202.C EXCAVACIÓN EN MATERIAL SUELTO
