## BITACORA ELECTRÓNICA DE OBRA

| Confirma Bitacora: | Nro Informe: | Fecha Informe: | Nombre De La Obra: | Personal Encargado: |
|---|---|---|---|---|
| Si | 041-2022<br>-<br>NAC<br>M -<br>ESC<br>-DO<br>PVN<br>-<br>MTC | 18-02-2022 | Carretera Moquegua - Omate<br>- Arequipa Tramo: II km. 35 al km. 153.50 | CUTIPA MONZON NESTOR<br>ARNULFO |

INFORME N° 041-2022-NACM-ESC-DO PVN-MTC

REPORTE DEL VIERNES 18 DE FEBRERO DEL 2022

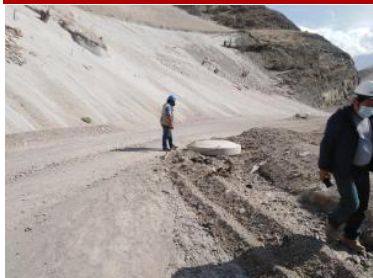
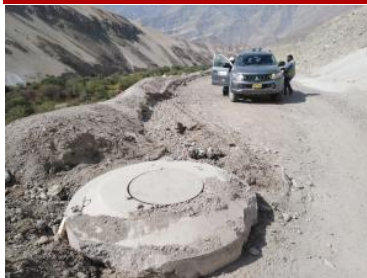
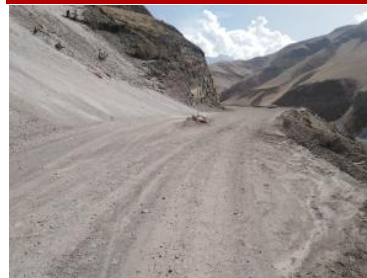
UBICACION : PROGRESIVA KM 92+120

VERIFICACION DE DESCOLMATACION DE BUZON DE AGUAS SERVIDAS.

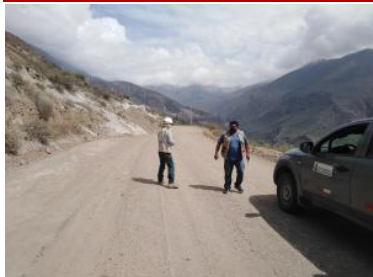
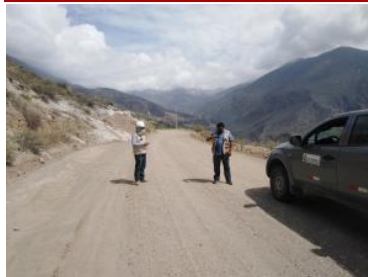
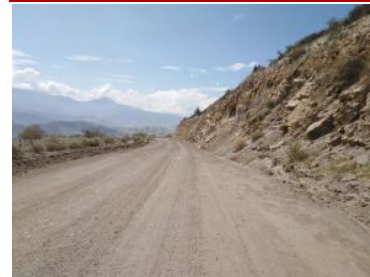
UBICACION: PROGRESIVA KM 116+060

VERIFICACION CON LA SUPERVISION DE LOS TRABAJOS DE MANTENIMIENTO.

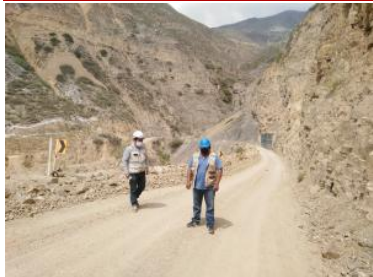
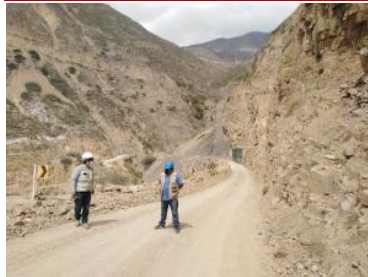
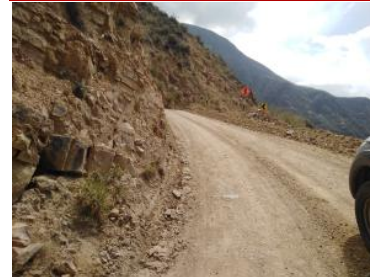
UBICACION: PROGRESIVA KM 121+000 SECTOR FARALLON

VERIFICACION DE LOS TRABAJOS DE MANTENIMIENTO CONJUNTAMENTE A LA SUPERVISION.

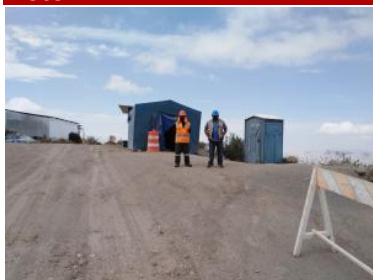
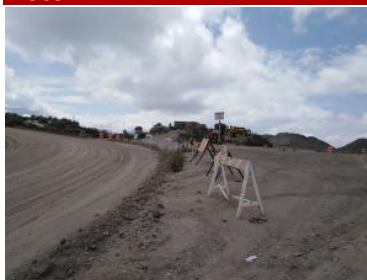
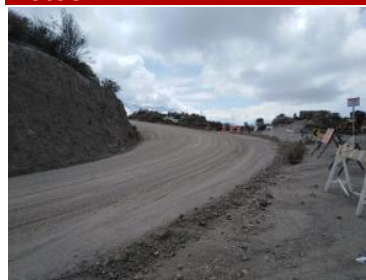
UBICACION: PROGRESIVA KM 132+000

VERIFICACION DE PUNTO DE VIGILANCIA.
