## BITACORA ELECTRÓNICA DE OBRA

| Confirma Bitacora: | Nro Informe: | Fecha Informe: | Nombre De La Obra: | Personal Encargado: |
|---|---|---|---|---|
| Si | 026-2022<br>-<br>MTC<br>/20.9<br>-lgm | 14-02-2022 | HUANUCO - HUALLANCA (T1) | LUZMILA GUERRA MOTTA |

OBRA: CONSERVACIÓN POR NIVELES DE SERVICIO, OPERACIÓN DEL CORREDOR VIAL HUÁNUCO – LA UNIÓN – HUALLANCA DV. ANTAMINA/ EMP. PE-3N (TINGO CHICO) – NUEVAS FLORES – LLATA – ANTAMINA – TRAMO I  
CONTRATISTA: CHINA RAILWAY 20 BUREAU GROUP CORPORATION  
SUPERVISOR: CONSORCIO SUPERVISOR LOUIS BERGER - HOB

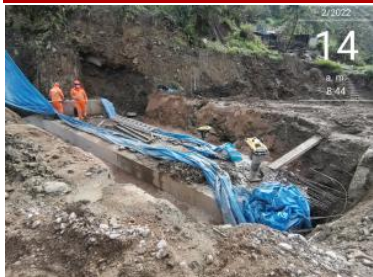
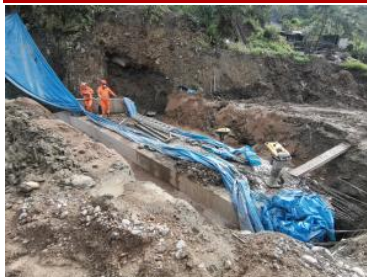
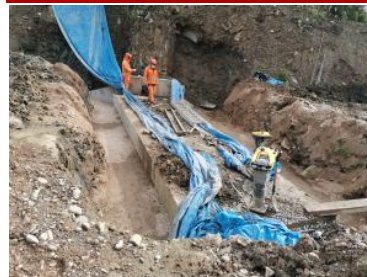
Progresiva: km 17+424

Personal aproximado verificado en campo: 2 Ayudantes.

Equipos aproximados verificados en campo: 1 Cargador Frontal con operador además de equipos menores como 2 vibro pisón.

Actividades verificadas por personal profesional, técnico y auxiliar del CR20 y del Consorcio HOB. Se sugirió el control adecuado de los procesos constructivos al Consorcio HOB, a fin de garantizar la calidad y durabilidad de la obra. Así como el cumplimiento de los protocolos de seguridad y salud en el trabajo para la actividad y la adecuada disposición de residuos a fin de su posterior transporte.

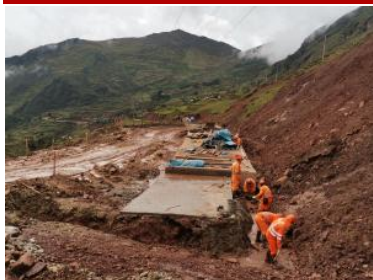
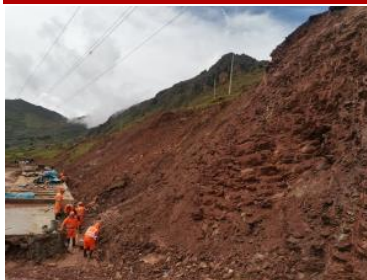
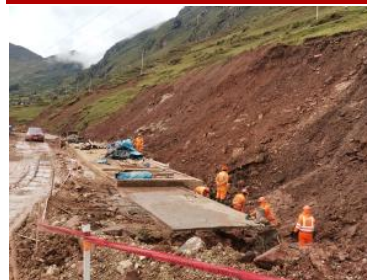
Progresiva: km 49+257 al km 49+287 LI  
500DRENAJE  
503.IEncofrado y desencofrado

Personal aproximado verificado en campo: 1 Capataz, 3 Operario, 1 Oficial y Ayudante  
Equipos aproximados verificados en campo: Ninguno  
Actividades verificadas por personal profesional, técnico y auxiliar del CR20 y del Consorcio HOB. Se sugirió el control adecuado de los procesos constructivos al Consorcio HOB, a fin de garantizar la calidad y durabilidad de la obra. Así como el cumplimiento de los protocolos de seguridad y salud en el trabajo para la actividad y la adecuada disposición de residuos a fin de su posterior transporte.

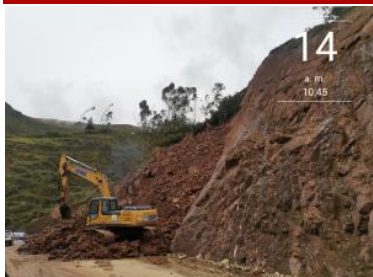
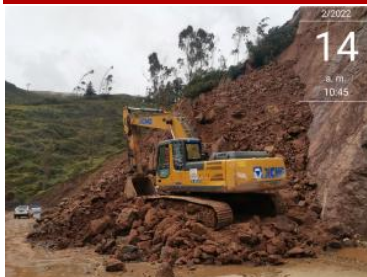
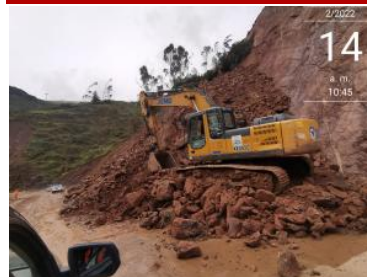
Progresiva: km 47+360 al km 47+390 aproximadamente

Personal aproximado verificado en campo: 1 Capataza y 2 Controlador.

Equipos aproximados verificados en campo: 1 Excavadora sobre orugas y 1 volquete con sus respectivos operadores

Actividades verificadas por personal profesional, técnico y auxiliar del CR20 y del Consorcio HOB. Se sugirió el control adecuado de los procesos constructivos al Consorcio HOB, a fin de garantizar la calidad y durabilidad de la obra. Así como el cumplimiento de los protocolos de seguridad y salud en el trabajo para la actividad y la adecuada disposición de residuos a fin de su posterior transporte.
