## BITACORA ELECTRÓNICA DE OBRA

| Confirma Bitacora: | Nro Informe: | Fecha Informe: | Nombre De La Obra: | Personal Encargado: |
|---|---|---|---|---|
| Si | 030-2022<br>-<br>MTC<br>/20.9<br>-lgm | 18-02-2022 | HUANUCO - HUALLANCA (T1) | LUZMILA GUERRA MOTTA |

OBRA: CONSERVACIÓN POR NIVELES DE SERVICIO, OPERACIÓN DEL CORREDOR VIAL HUÁNUCO – LA UNIÓN – HUALLANCA DV. ANTAMINA/ EMP. PE-3N (TINGO CHICO) – NUEVAS FLORES – LLATA – ANTAMINA – TRAMO I  
CONTRATISTA: CHINA RAILWAY 20 BUREAU GROUP CORPORATION  
SUPERVISOR: CONSORCIO SUPERVISOR LOUIS BERGER - HOB

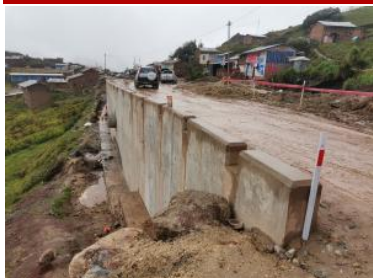
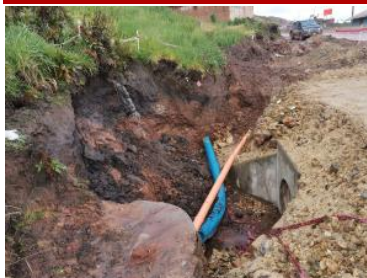
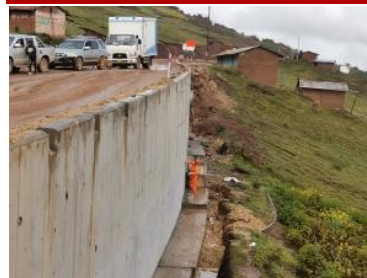
Progresiva: km 52+805 al km 52+874 (Muro de Contención)  
500DRENAJE  
Solaqueado en muro de contención

Personal aproximado verificado en campo: 1 Oficial y 1 Ayudante.  
Equipos aproximados verificados en campo: Ninguno.

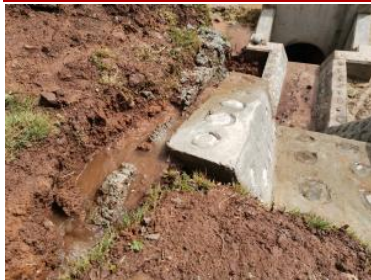
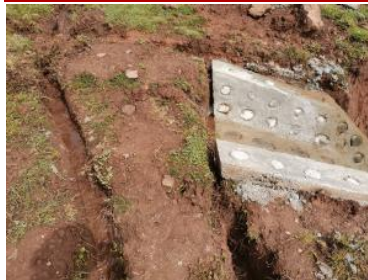
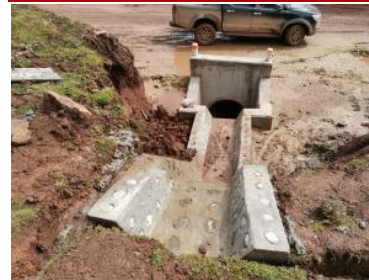
Progresiva: km 48+975 (TMC)

Posibles riesgos para el adecuado funcionamiento y durabilidad de la estructura construida.

Se verifica:

Presencia de grietas entre el emboquillado del cabezal de ingreso de alcantarilla y terreno natural.

Encauzamiento de flujo de agua mediante zanjas provisionales.

Flujo de agua que circula por encima y lado derecho exterior de emboquillado de cabezal de ingreso de alcantarilla.

Hechos que podrían poner en riesgo el adecuado funcionamiento y durabilidad de la estructura construida.

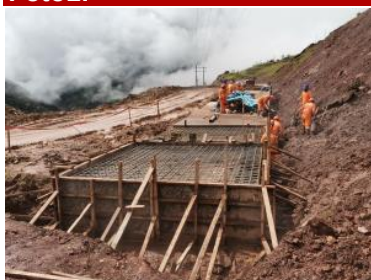
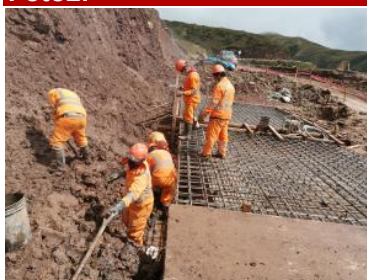
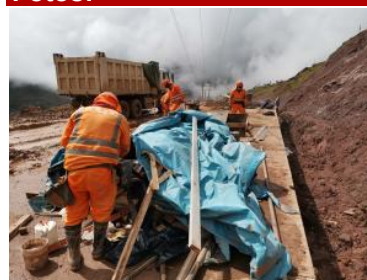
Progresiva: km 49+257 al km 49+287 LI

Personal aproximado verificado en campo: 1 Capataz, 3 Operario, 1 Oficial y 4 Ayudante  
Equipos aproximados verificados en campo: Ninguno

Actividades verificadas por personal profesional, técnico y auxiliar del CR20 y del Consorcio HOB. Se sugirió el control adecuado de los procesos constructivos al Consorcio HOB, a fin de garantizar la calidad y durabilidad de la obra. Así como el cumplimiento de los protocolos de seguridad y salud en el trabajo para la actividad y la adecuada disposición de residuos a fin de su posterior transporte.

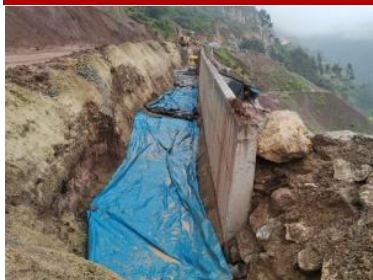
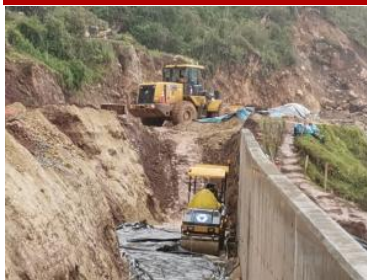
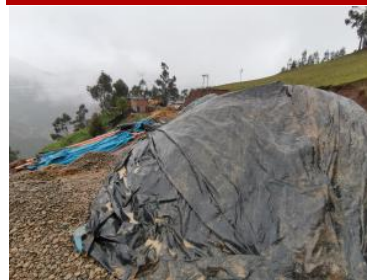
Progresiva: km 41+964 al Km 42+014

Personal aproximado verificado en campo: 1 Capataz, 1 Operario, 3 Oficial y 4 Ayudantes.

Equipos aproximados verificados en campo: 1 Cargador Frontal, 1 Volquete, 2 Rodillo Bermero con sus respectivos operadores, además de equipos menores como 2 Vibro pisón.

Actividades verificadas por personal profesional, técnico y auxiliar del CR20 y del Consorcio HOB. Se sugirió el control adecuado de los procesos constructivos al Consorcio HOB, a fin de garantizar la calidad y durabilidad de la obra. Así como el cumplimiento de los protocolos de seguridad y salud en el trabajo para la actividad y la adecuada disposición de residuos a fin de su posterior transporte.
