BITACORA ELECTRÓNICA DE OBRA

Confirma Bitacora:	Nro Informe:	Fecha Informe:	Nombre De La Obra:	Personal Encargado:
Si	031-2022 - MTC /20.9 -lgm	19-02-2022	HUANUCO - HUALLANCA (T1)	LUZMILA GUERRA MOTTA

OBRA: CONSERVACIÓN POR NIVELES DE SERVICIO, OPERACIÓN DEL CORREDOR VIAL HUÁNUCO – LA UNIÓN – HUALLANCA DV. ANTAMINA/ EMP. PE-3N (TINGO CHICO) – NUEVAS FLORES – LLATA – ANTAMINA – TRAMO I
 CONTRATISTA: CHINA RAILWAY 20 BUREAU GROUP CORPORATION
 SUPERVISOR: CONSORCIO SUPERVISOR LOUIS BERGER - HOB

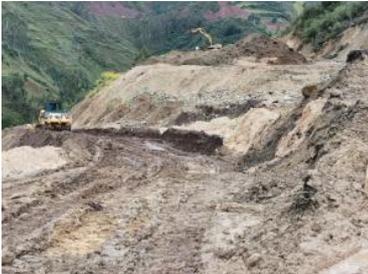
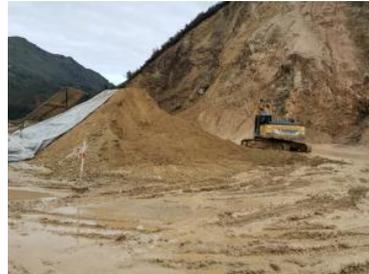
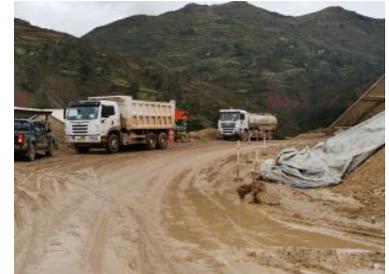
Progresiva: km 33+600 (Cantera)
200.MOVIMIENTO DE TIERRAS
211.A.Material de cantera para rellenos

Personal aproximado verificado en campo: 1 Capataz, 2 Controlador y 1 Vigia
Equipos aproximados verificados en campo: 1 Cargador Frontal, 1 Volquete, 1 Tractor sobre oruga y 1 Excavadora sobre oruga con sus respectivos operadores, además de 1 Torre de Iluminación.

Debido al humedecimiento de material las actividades de extracción y preparación de material se encuentran suspendidas.

Actividades verificadas por personal profesional, técnico y auxiliar del CR20 y del Consorcio HOB. Se sugirió el control adecuado de los procesos constructivos al Consorcio HOB, a fin de garantizar la calidad y durabilidad de la obra. Así como el cumplimiento de los protocolos de seguridad y salud en el trabajo para la actividad y la adecuada disposición de residuos a fin de su posterior transporte.

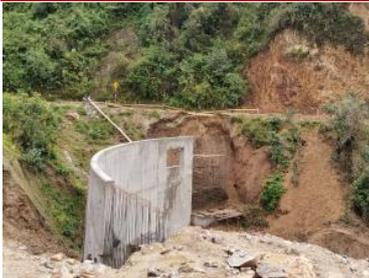
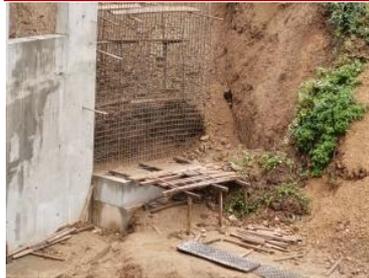
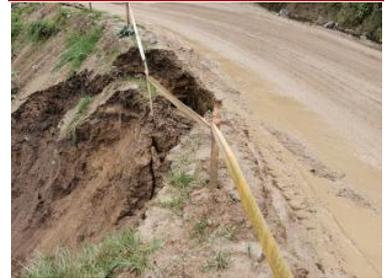
Actividades:Progresiva: km 32+300 aproximadamente
DESLIZAMIENTO DE MATERIAL**CDescripcion** :

Personal aproximado verificado en campo: Ninguno
Equipos aproximados verificados en campo: Ninguno
EN EL KM 32+360 APROXIMADAMENTE, SE APRECIA EL DESLIZAMIENTO DE MATERIAL DE LA PLATAFORMA HACIA EL PIE DEL MURO DE CONTENCIÓN SECTOR KM 32+351 AL KM 32+372 CUYA EJECUCIÓN SE ENCUENTRA SUSPENDIDA DEBIDO A RAZONES INHERENTES AL CONTRATISTA. DADO EL DESLIZAMIENTO SUSCITADO SE VIENE ANGOSTANDO EL ANCHO DE PLATAFORMA, POR LO QUE, SE HA SUGERIDO AL CONTRATISTA LAS ACCIONES PREVENTIVAS Y CORRECTIVAS DEL CASO A FIN DE GARANTIZAR LA TRANSITABILIDAD DE LA VÍA EN CONDICIONES SEGURAS.

De los paneles fotográficos n°s 2 y 3, se sugirió al Contratista y Supervisión Externa de Obra las acciones necesarias a fin de garantizar la transitabilidad de la vía en condiciones seguras.

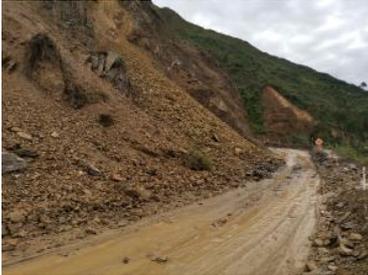
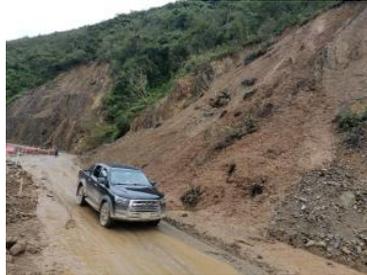
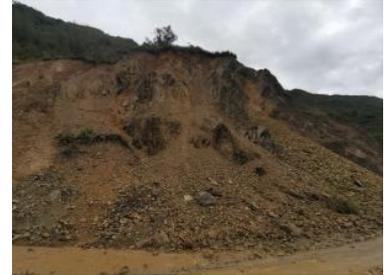
Progresiva: km 31+200 aproximadamente
DERRUMBE

Personal aproximado verificado en campo: Ninguno
Equipos aproximados verificados en campo: Ninguno
DEL DERRUMBE EN EL SECTOR KM 31+200 AL KM 31+250 APROXIMADAMENTE,
SE SUGIERE LAS ACCIONES NECESARIAS AL CONTRATISTA Y SUPERVISIÓN
EXTERNA DE OBRA A FIN DE GARANTIZAR LA TRANSITABILIDAD DE LA VÍA EN
CONDICIONES SEGURAS

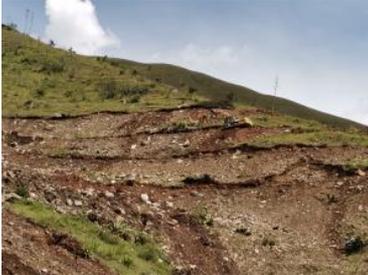
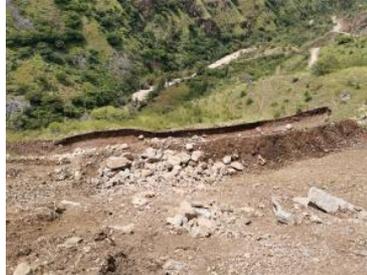
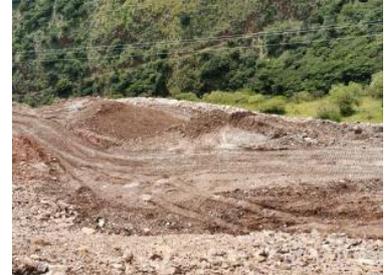
Progresiva: km 14+300F- DME
900PROTECCIÓN AMBIENTAL
910PROGRAMA DE ABANDONO DE OBRA
901.ADisposición y conformación de depósitos de material excedente
600OBRAS COMPLEMENTARIAS (VARIACIÓN N° 12)
603.B.1Dique de roca acomodada

Personal aproximado verificado en campo: 1 Capataz, 1 Controlador, 1 Ayudante y 1 Vigía.

Equipos aproximados verificados en campo: 1 Tractor sobre oruga y 1 Excavadora sobre oruga con sus respectivos operadores.

Actividades verificadas por personal profesional, técnico y auxiliar del CR20 y del Consorcio HOB. Se sugirió el control adecuado de los procesos constructivos al Consorcio HOB, a fin de garantizar la calidad y durabilidad de la obra. Así como el cumplimiento de los protocolos de seguridad y salud en el trabajo para la actividad y la adecuada disposición de residuos a fin de su posterior transporte.

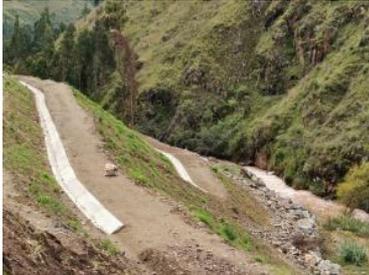
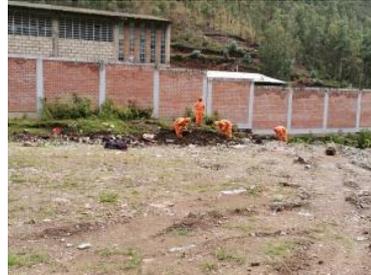
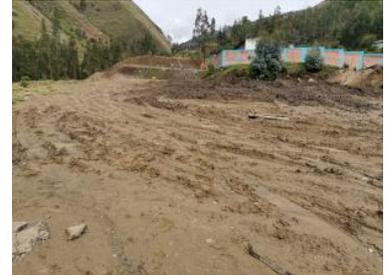
Progresiva: km 18+820 - DME
900PROTECCIÓN AMBIENTAL
910PROGRAMA DE ABANDONO DE OBRA
901.ADisposición y conformación de depósitos de material excedente
510.A2Cuneta revestidas en concreto tipo c-2

Personal aproximado verificado en campo: 4 Ayudante.
Equipos aproximados verificados en campo: Ninguno.

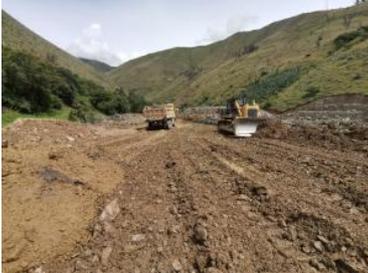
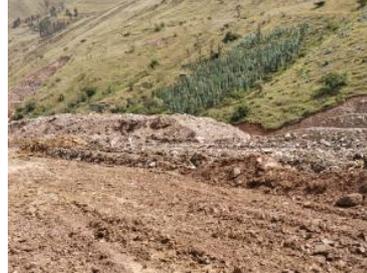
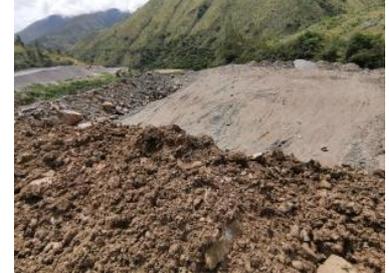
Progresiva: km 14+000 - DME
900PROTECCIÓN AMBIENTAL
910PROGRAMA DE ABANDONO DE OBRA
901.ADisposición y conformación de depósitos de material excedente

Personal aproximado verificado en campo: 1 Controlador.
Equipos aproximados verificados en campo: 1 Tractor sobre oruga con operador.
