## BITACORA ELECTRÓNICA DE OBRA

NUMERO DE INFORME : 00033

OBRA: MEJORAMIENTO DE LA CARRETERA OYON - AMBO TRAMO I: OYON - DESVIO CERRO DE PASCO- VIA PRINCIPAL KM. 134+977.92 AL KM. 181+000 Y RAMAL KM. 136+780 A KM. 139+698.19

VISITA DE MONITOREO AL TRAMO 1 DESDE POBLADO DE OYON HASTA EL KM. 181+000 (DESVIO CERRO DE PASCO)

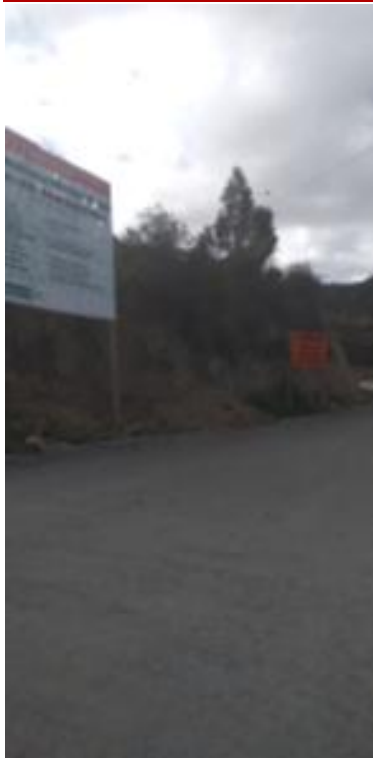
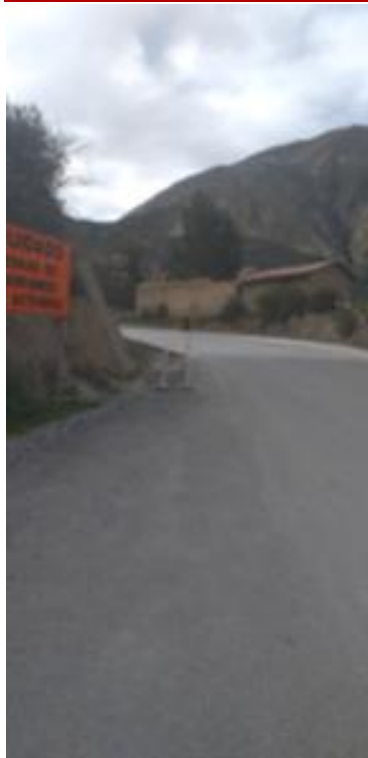
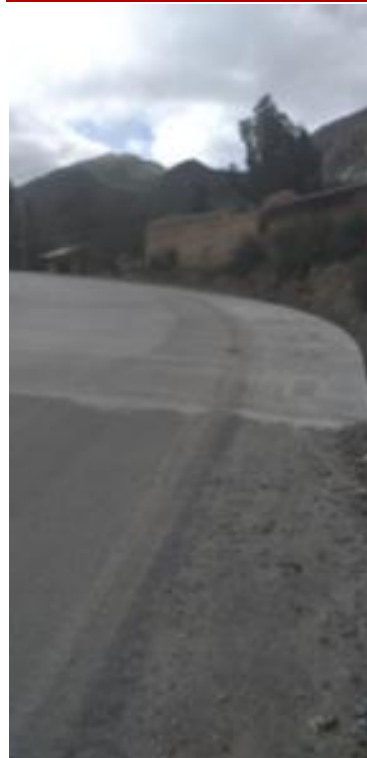
PROGRESIVA KM. 134+986

VISITA DE MONITOREO AL INICIO DEL TRAMO I: ENTRADA DE POBLADO OYON

En la progresiva Km. 134+986 se realiza visita de monitoreo al inicio del tramo I. No hay actividades en esta zona.

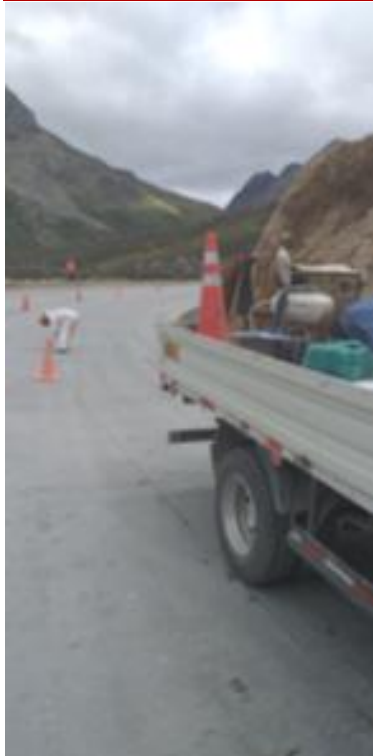
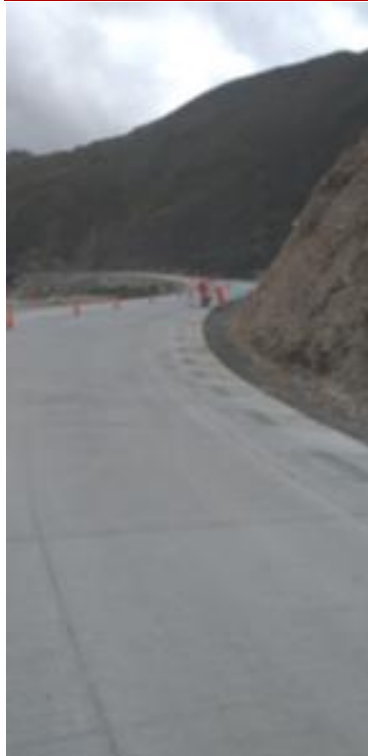
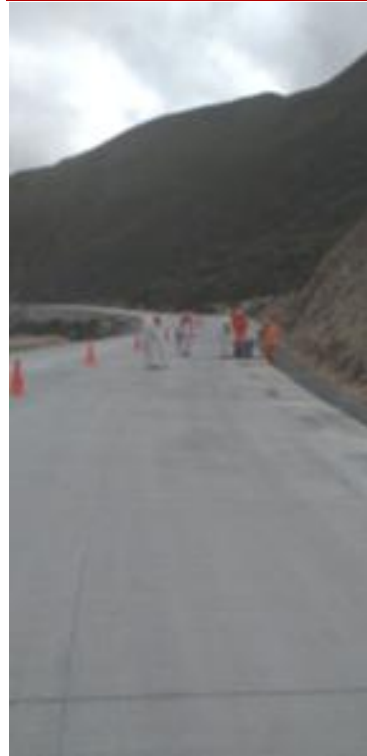
PROGRESIVAS KM. 147+460 A KM. 147+520

VISITA DE MONITOREO AL TRAMO 1: CORTE Y LIMPIEZA DE JUNTAS

En las progresivas Km. 147+460 al Km. 147+520 se realiza el corte y limpieza de juntas transversales y longitudinales. Se utiliza un camión baranda, 3 cortadoras, 1 soplador y herramientas menores. trabajan: 1 capataz, 4 operarios de equipo menor, 1 chofer, 6 obreros

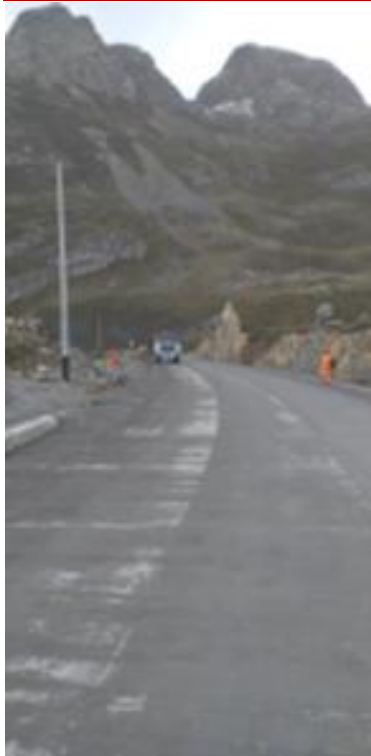
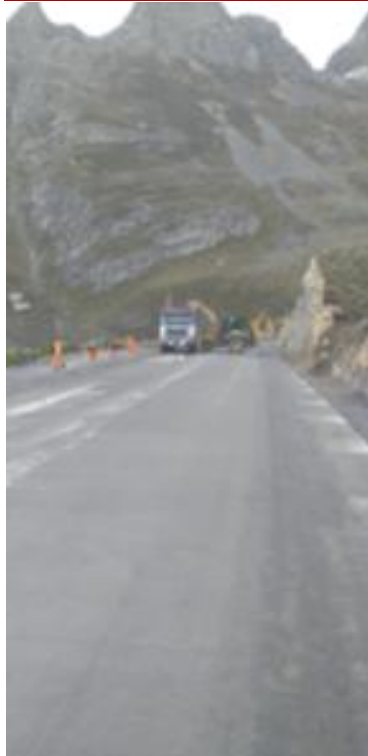
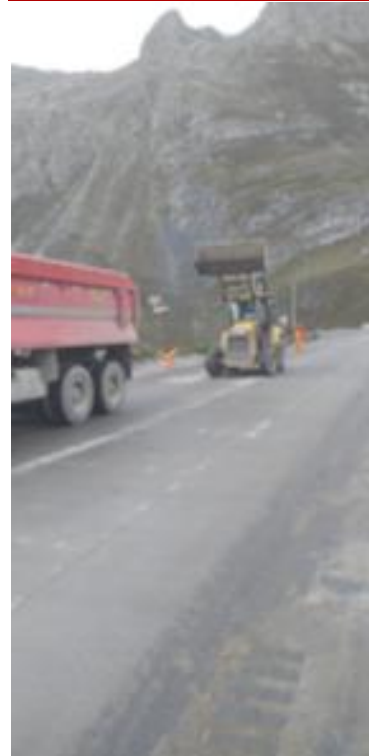
PROGRESIVA KM. 159+000

VISITA DE MONITOREO AL TRAMO I: LIMPIEZA DE BERMAS

En la progresiva Km. 159+000 se realiza visita de monitoreo al tramo I, donde se realiza la limpieza de bermas de material desechable, Se utiliza una retroexcavadora, 2 volquetes y herramientas menores, trabajan 1 capataz, 1 operador, 2 choferes, 4 obreros, 1 vigia.

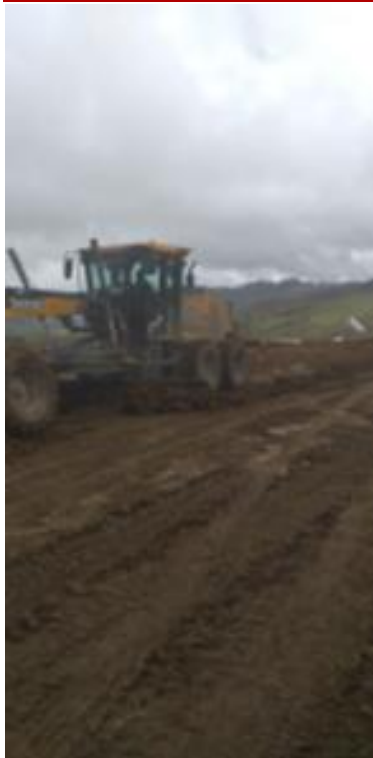
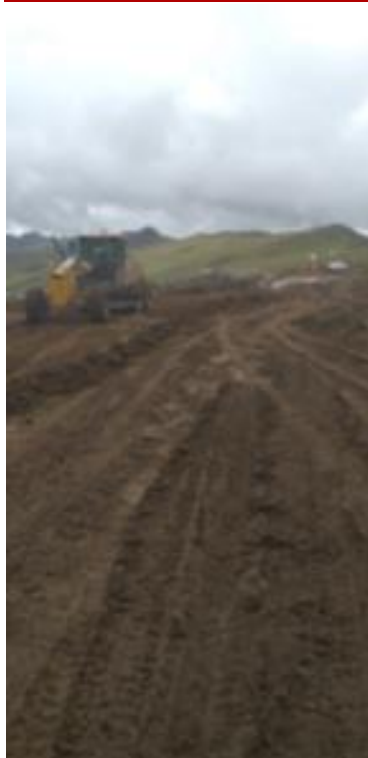
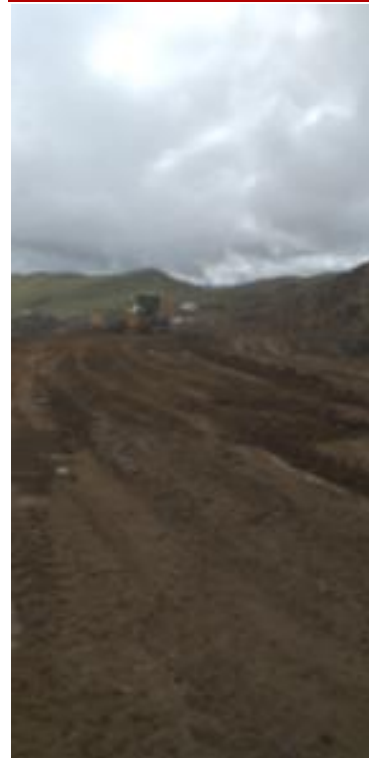
PROGRESIVAS KM. 180+000 AL KM. 180+500

VISITA DE MONITOREO AL TRAMO I: MANTENIMIENTO VIAL

En la progresiva Km. 180+000 a Km. 180+500 se realiza el mantenimiento vial al final del tramo I, Se utiliza una motoniveladora, trabajan 1 capataz, 1 operador, 1 vigía.

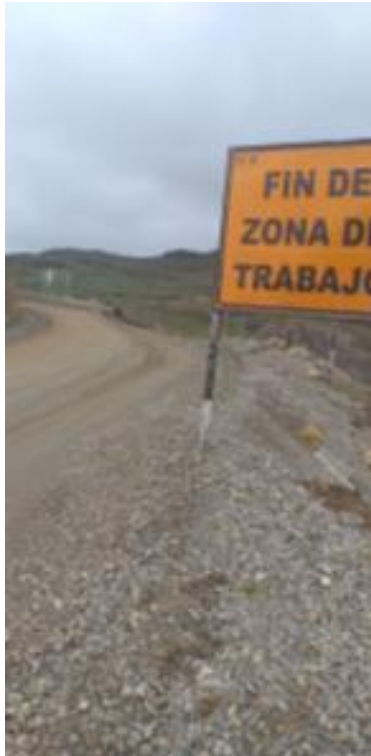
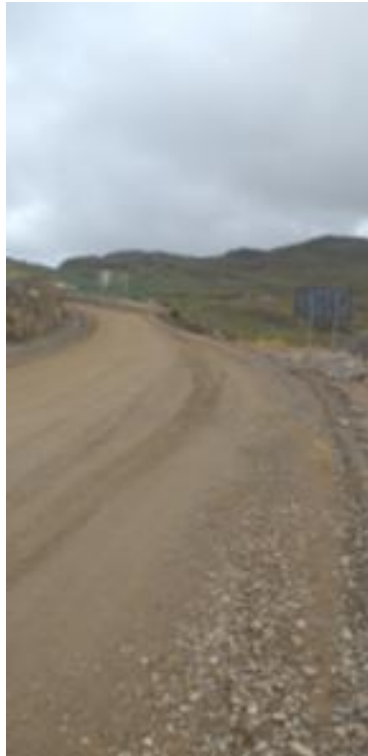
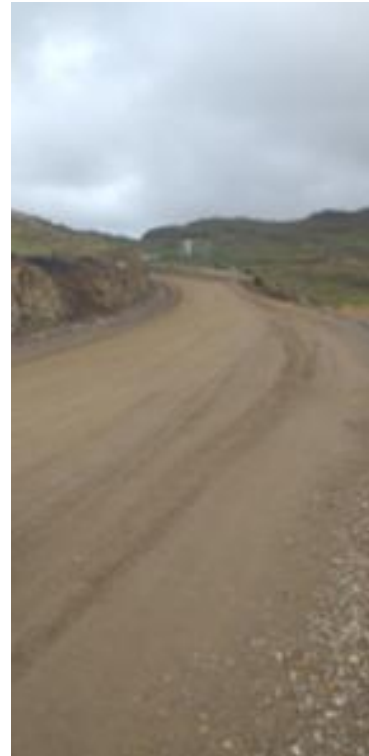
PROGRESIVA KM. 181+000

VISITA DE MONITOREO AL FINAL DEL TRAMO I: DESVIO CERRO DE PASCO.

En la progresiva Km. 181+000 se realiza visita de monitoreo al final del tramo I, se verifica que han realizado mantenimiento vial en todo este sector. Actualmente no hay actividades.

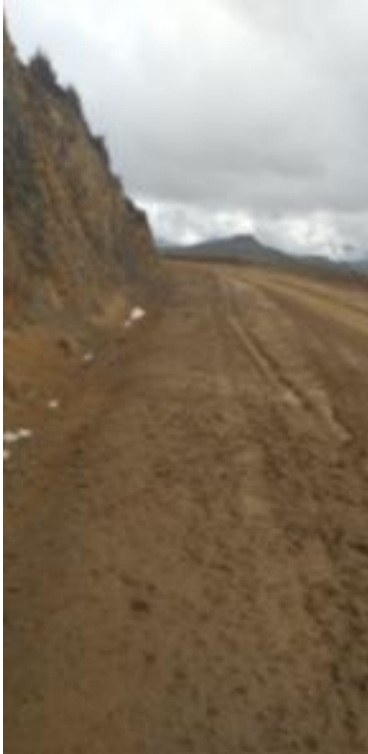
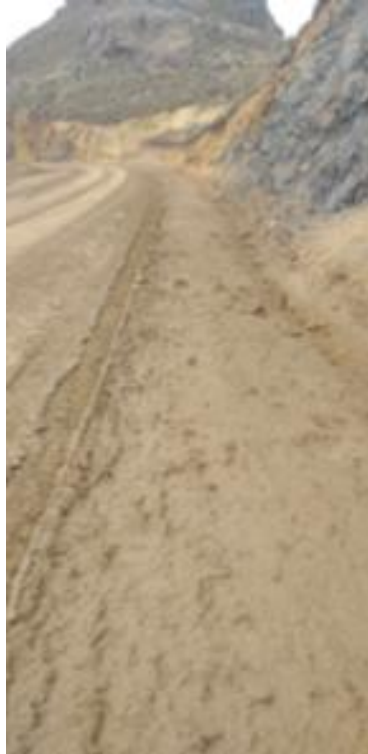
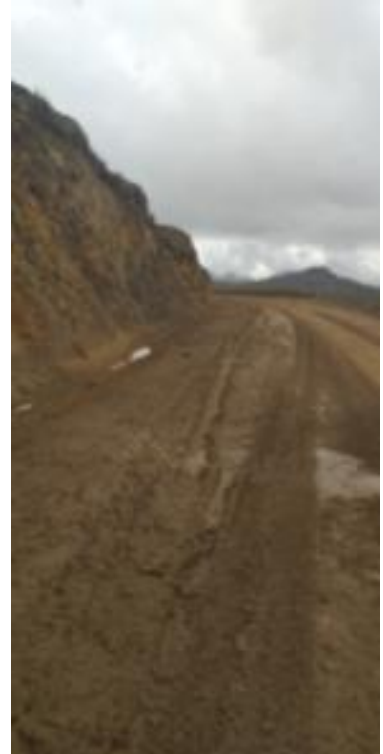
PROGRESIVA 179+000

VISITA DE MONITOREO AL TRAMO I: SUPERFICIE SOBRESATURADO

En la progresiva Km. 179+000 se realiza visita de monitoreo al tramo I , donde la superficie esta sobresaturada con trazas de nieve por los bordes. No hay actividad en este sector

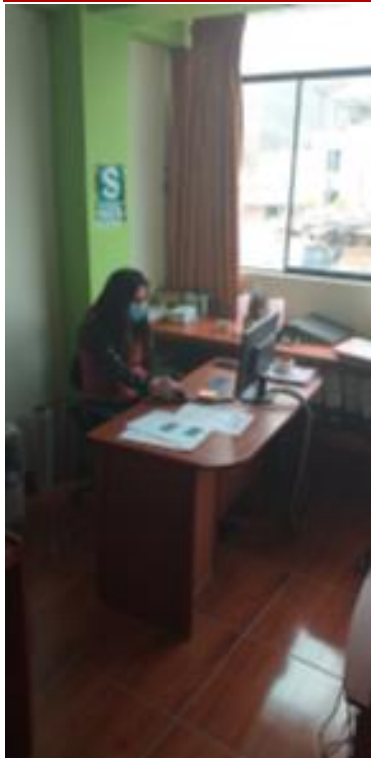
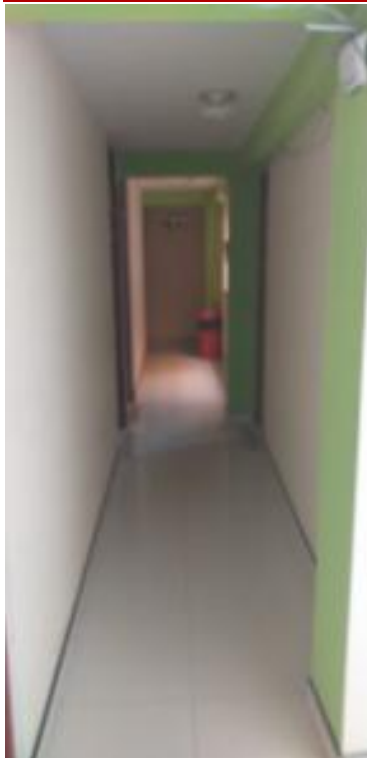
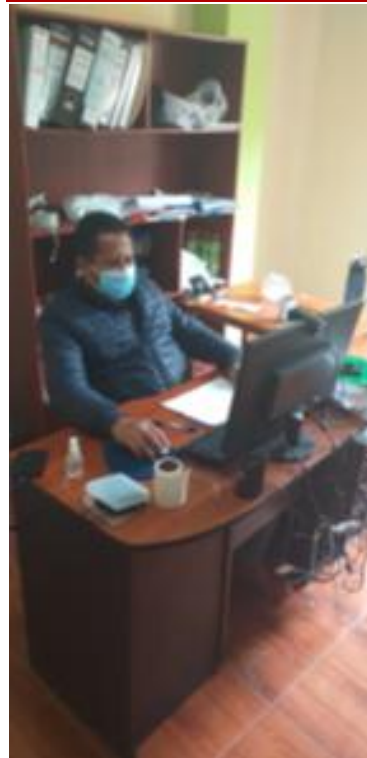
POBLADO DE OYON

VISITA A LAS OFICINAS DE LA SUPERVISION: VERIFICACION DE RECURSOS

En el poblado de Oyon se realiza visita de monitoreo a las oficinas de la supervision . Se verifica la presencia del jefe de supervisión y administradora realizando labores administrativas.
