## BITACORA ELECTRÓNICA DE OBRA

<b>Confirma Bitacora:</b> Si	<b>Nro Informe:</b> 0034	<b>Fecha Informe:</b> 24-02-2022	<b>Nombre De La Obra:</b> Carretera Oyon - Ambo, Tramo I: Oyon - Desvío Cerro de Pasco	<b>Personal Encargado:</b> BORIS WALTER AYLLÓN CARCELÉN
---------------------------------	-----------------------------	-------------------------------------	---	--

VISITA DE MONITOREO AL TRAMO 1 DESDE POBLADO DE OYON HASTA EL KM. 181+000 (DESVIO CERRO DE PASCO)

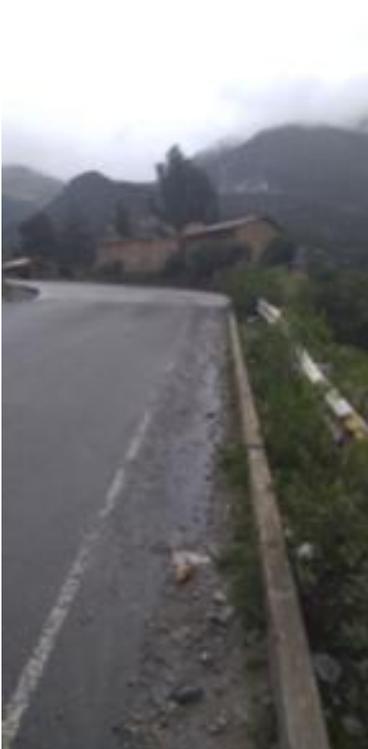
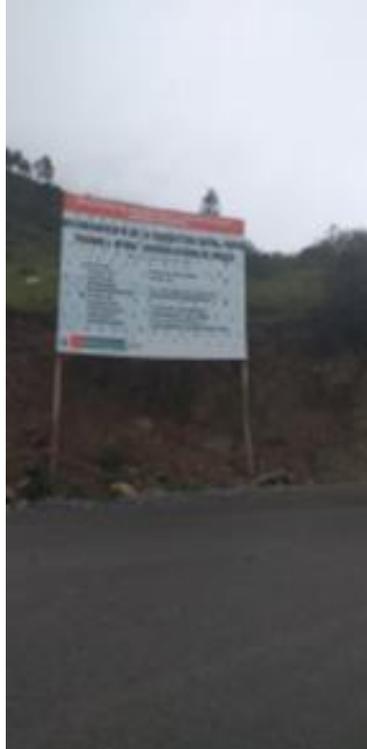
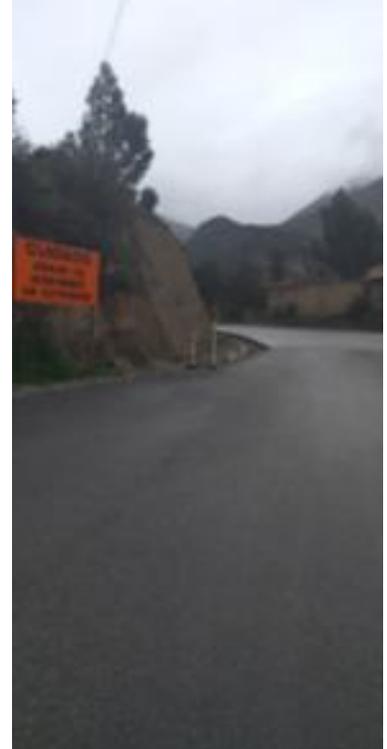
PROGRESIVA KM. 134+977

VISITA DE MONITOREO AL INICIO DEL TRAMO I: ENTRADA POBLADO DE OYON

En la progresiva Km. 134+977 se realiza visita de monitoreo al inicio del tramo I, hoy es un día completamente lluvioso, en esta zona no hay actividades.

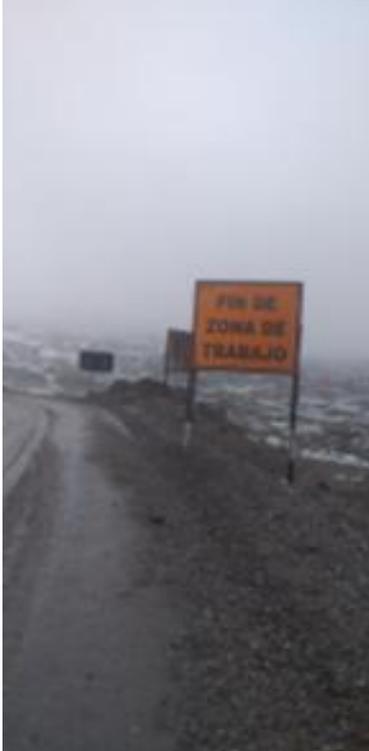
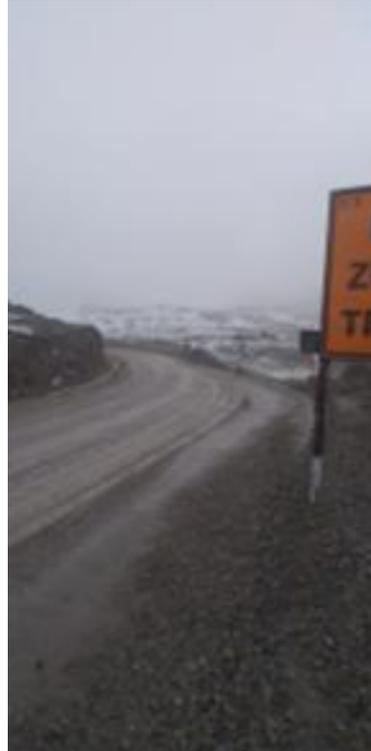
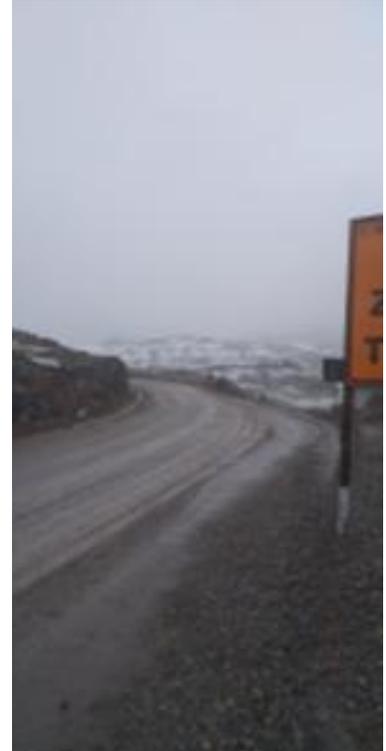
PROGRESIVA KM. 181+000

VISITA DE MONITOREO AL FINAL DEL TRAMO I: DESVIO CERRO DE PASCO

En la progresiva Km. 181+000 se realiza visita de monitoreo al final del tramo I. donde no hay actividades en este sector, el cual esta cubierto de nieve.

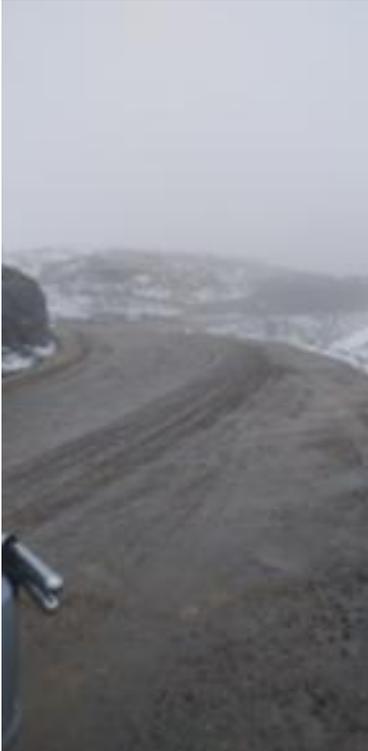
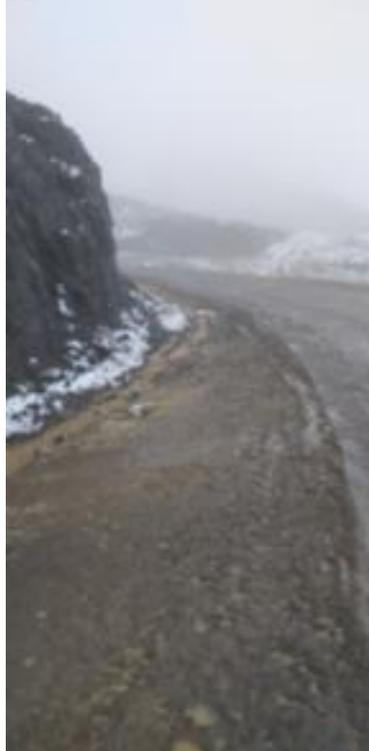
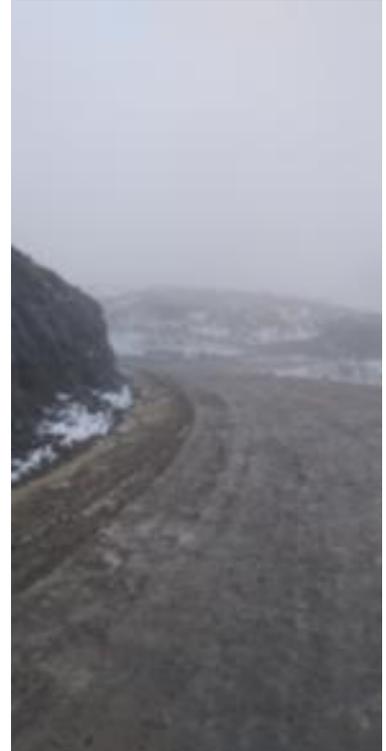
PROGRESIVA KM. 179+420

VISITA DE MONITOREO AL TRAMO I: SECTOR COMPLETAMENTE NEVADO

En la progresiva Km. 179+420 se realiza visita de monitoreo al sector 2 del tramo 1 donde se verifica que desde la progresiva km. 162+000 a la progresiva Km. 181+000 esta cubierto de nieve. No hay actividades de mantenimiento.

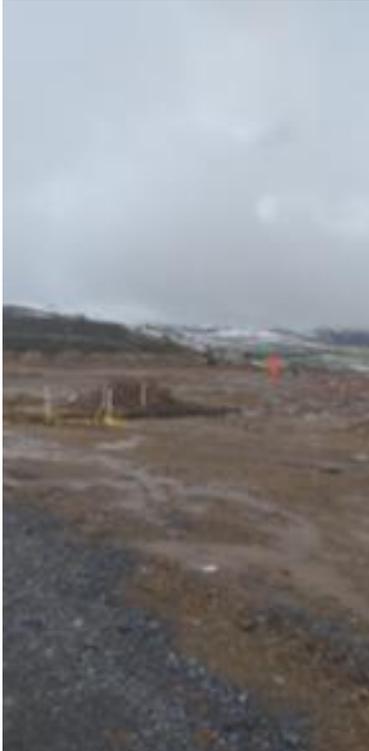
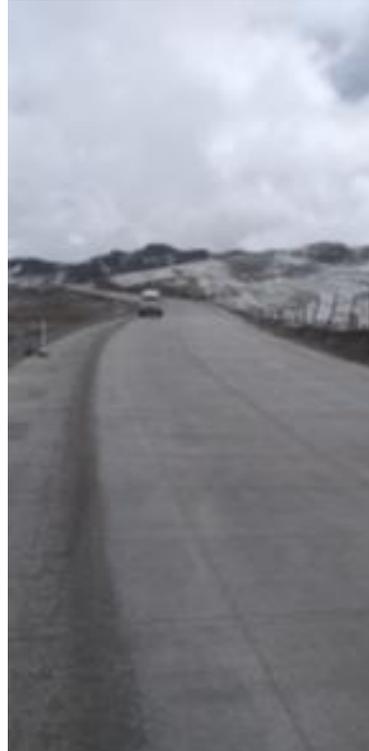
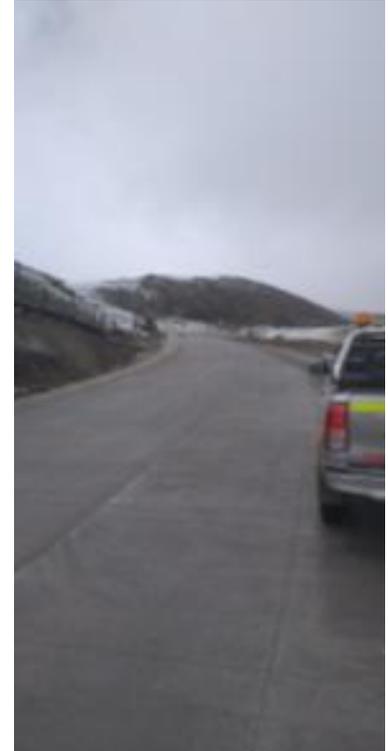
PROGRESIVA KM. 175+660

VISITA DE MONITOREO AL TRAMO I: LABORES DE REPLANTEOS TOPOGRAFICOS

En la progresiva Km. 175+660 se realiza labores de replanteos topográficos en la zona DME 12 y DME 13 , trabajan: 1 topografo y 4 auxiliares de topografía.

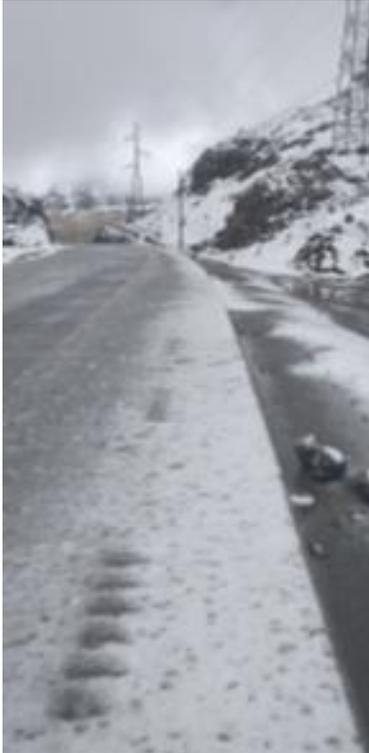
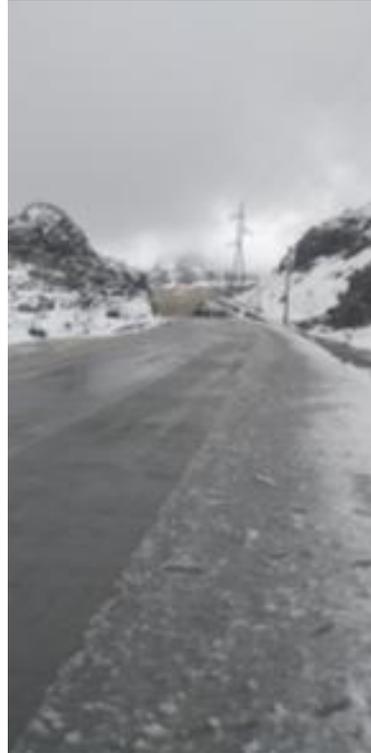
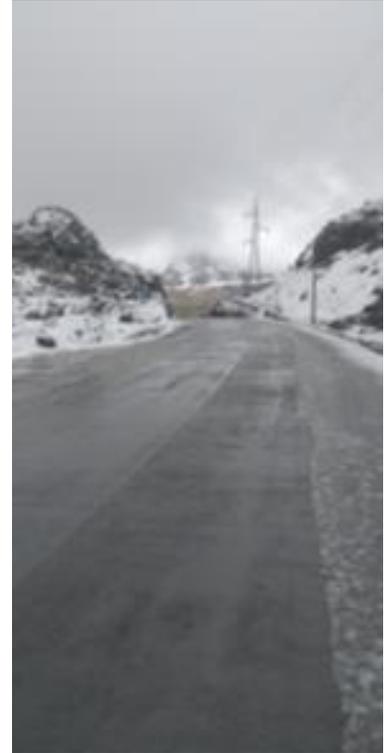
PROGRESIVA 167+400

VISITA DE MONITOREO AL TRAMO I: AREA UCHUCCHACUA ( 4770 M.S.N.M.)

En la progresiva Km. 167+400 se realiza visita de monitoreo a la zona mas alta ( área UCHUCCHACUA a una altura de 4770 m.s.n.m.) donde ha caido gran cantidad de nieve, que se ha acumulado en el pavimento de concreto inclusive. No hay actividades de mantenimiento en este sector,

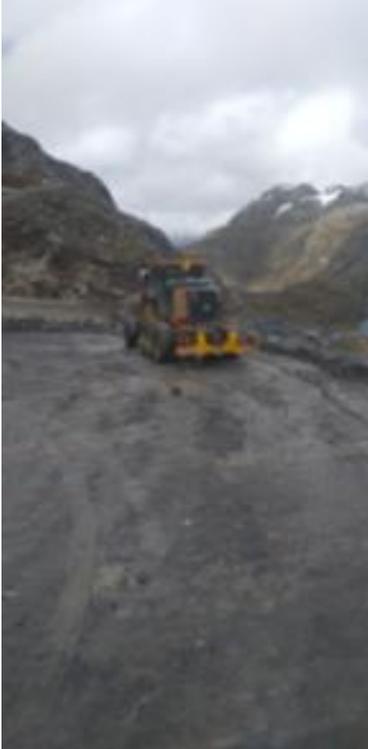
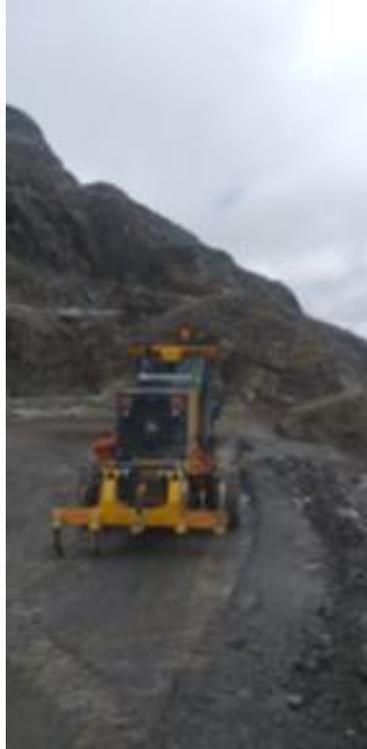
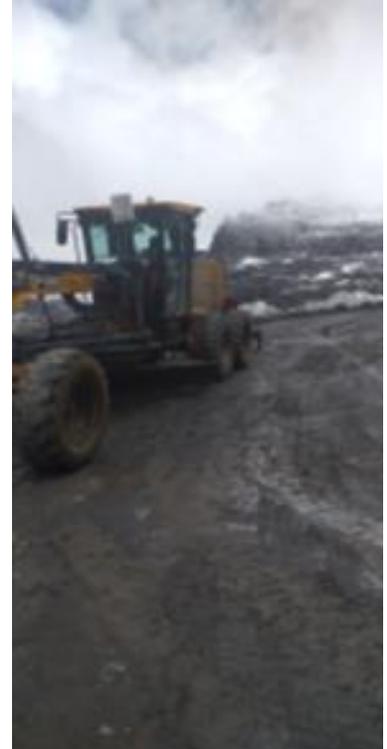
PROGRESIVA KM. 164+990

VISITA DE MONITOREO AL TRAMO I: MANTENIMIENTO VIAL ( PARALIZADO)

En la progresiva Km. 164+000 se ubica a la motoniveladora sin realizar actividades de mantenimiento vial. Se espera a que mejore el clima para iniciar actividades.

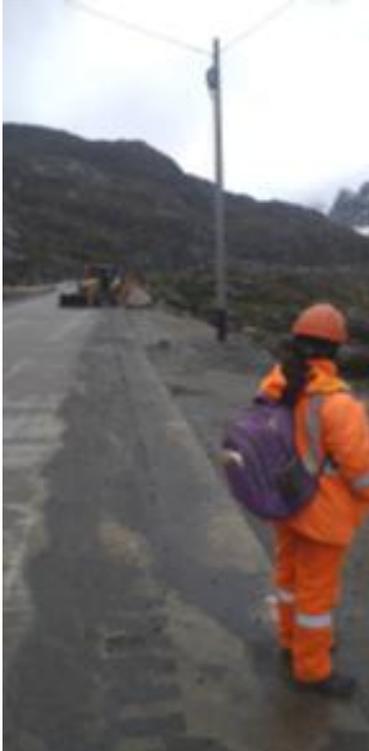
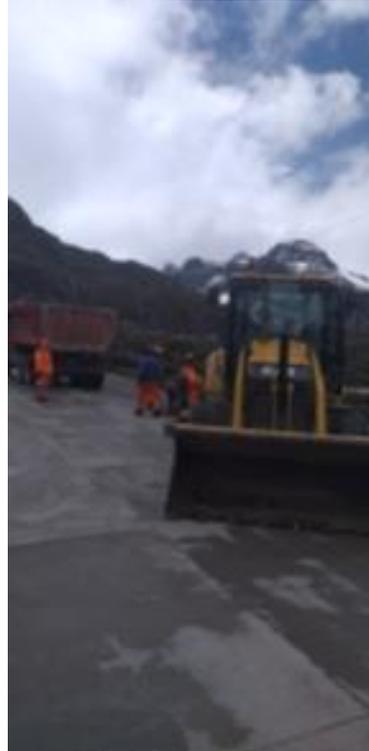
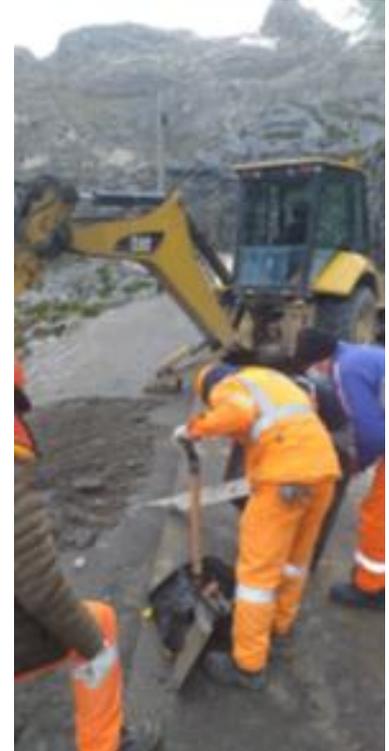
PROGRESIVA KM. 158+460

VISITA DE MONITOREO AL TRAMO I: LIMPIEZA DE BERMAS

En la progresiva Km. 158+460 se realiza visita de monitoreo en el tramo I, donde se realiza la limpieza de bermas. Se utiliza una retroexcavadora, un volquete y herramientas menores. trabajan: 1 capataz, 1 operador, 1 chofer, 6 obreros, 2 vigias

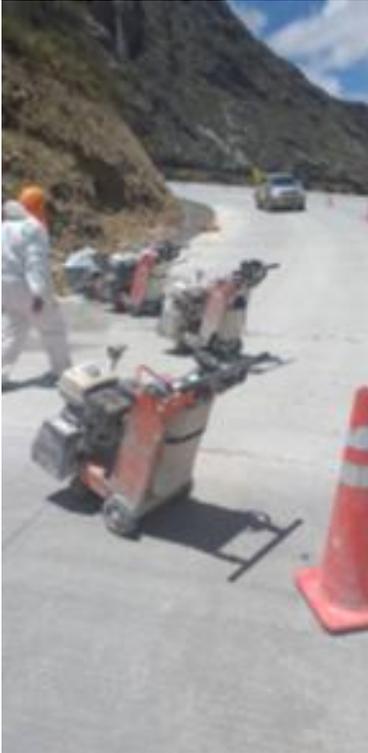
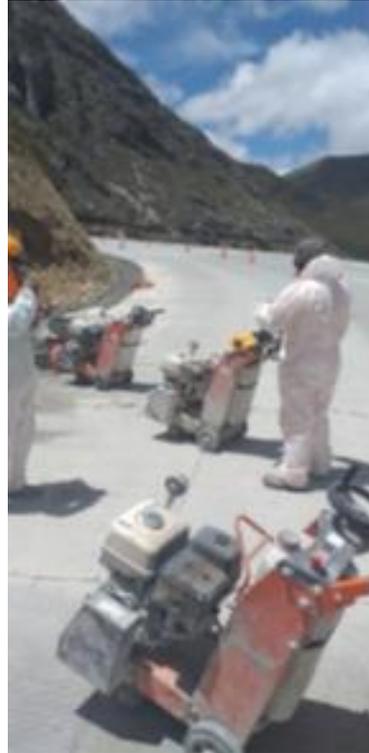
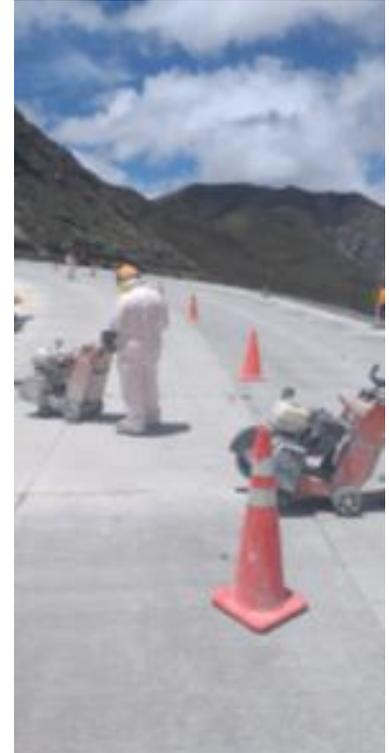
PROGRESIVA KM. 147+280

VISITA DE MONITOREO A LAS ACTIVIDADES EJECUTADAS EN EL TRAMO I:  
LIMPIEZA Y CORTE DE JUNTAS DE CONCRETO**CDescripcion** :

En la progresiva Km. 147+280 se inicia las actividades de corte y limpieza de juntas de concreto, Se utiliza 3 cortadoras, 1 sopladora, herramientas menores. Trabajan : 1 capataz, 4 operadores de equipo menor, 4 obreros.
