BITACORA ELECTRÓNICA DE OBRA

Confirma Bitacora:	Nro Informe:	Fecha Informe:	Nombre De La Obra:	Personal Encargado:
Si	033-2022 - MTC /20.9 -lgm	22-02-2022	HUANUCO - HUALLANCA (T1)	LUZMILA GUERRA MOTTA

OBRA: CONSERVACIÓN POR NIVELES DE SERVICIO, OPERACIÓN DEL CORREDOR VIAL HUÁNUCO – LA UNIÓN – HUALLANCA DV. ANTAMINA/ EMP. PE-3N (TINGO CHICO) – NUEVAS FLORES – LLATA – ANTAMINA – TRAMO I
 CONTRATISTA: CHINA RAILWAY 20 BUREAU GROUP CORPORATION
 SUPERVISOR: CONSORCIO SUPERVISOR LOUIS BERGER - HOB

Panel Fotográfico de la Bitacora de Obras

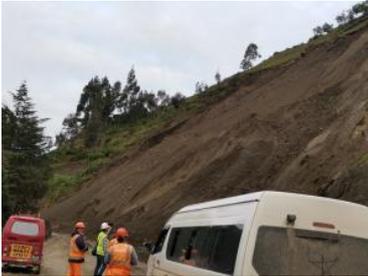
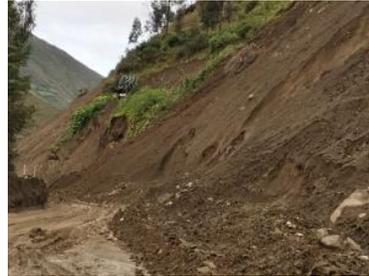
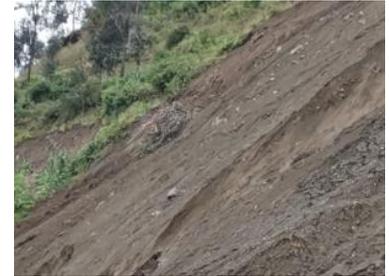
Progresiva: km 23+800 aproximadamente
OCURRENCIA DE DERRUMBE EN PROCESO

Se verifica la ocurrencia de un derrumbe, el cual, restringe el tránsito vehicular temporalmente, en vista que la plataforma se ha visto colmatada por el derrumbe.

El Contratista viene movilizandolos equipos a fin de realizar actividades relacionadas a re establecimiento de transito vehicular. El cual se realizará una vez cede el movimiento de tierras en proceso.

Se toma conocimiento que siendo aproximadamente las 10.00 am, se reestableció el tránsito vehicular.

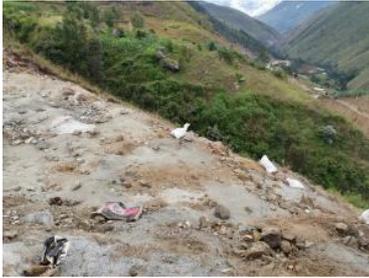
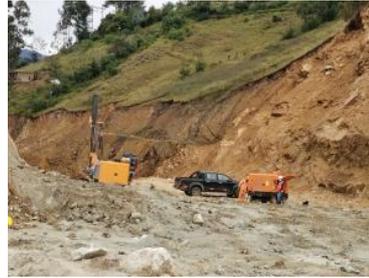
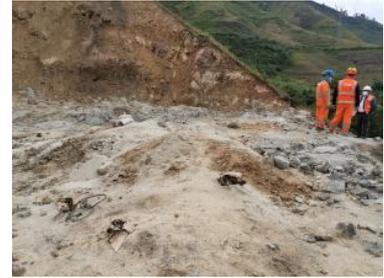
Progresiva: km 22+700 aproximadamente
200MOVIMIENTO DE TIERRAS
202.A Excavación en roca fija

Personal aproximado verificado en campo: 3 Perforistas.
Equipos aproximados verificados en campo: 1 Hidro Drill
Actividades verificadas por personal profesional, técnico y auxiliar del CR20 y del Consorcio HOB. Se sugirió el control adecuado de los procesos constructivos al Consorcio HOB, a fin de garantizar la calidad y durabilidad de la obra. Así como el cumplimiento de los protocolos de seguridad y salud en el trabajo para la actividad y la adecuada disposición de residuos a fin de su posterior transporte.

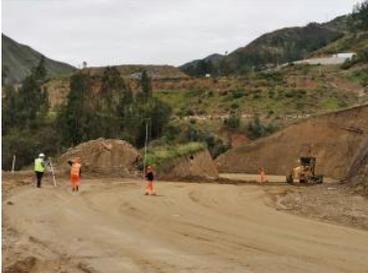
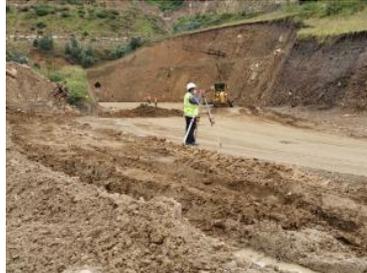
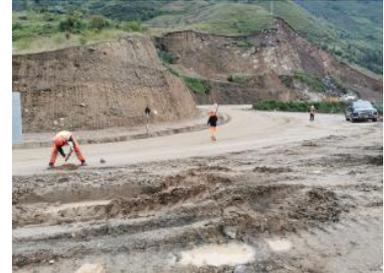
Progresiva: km 21+890 aproximadamente
200.MOVIMIENTO DE TIERRAS
207.AMejoramiento de suelos
210.A Perfilado y Compactado de sub-rasante en zonas de corte
211.AMaterial de cantera para rellenos

Crítico

SE VERIFICA QUE EN EL FRENTE DE TRABAJO NO SE CUENTA CON PERSONAL EN LA FUNCIÓN DE VIGÍA, A FIN DEL ORDENAMIENTO Y DIRECCIÓN DEL TRÁNSITO VEHICULAR, HECHO QUE, PODRÍA GENERAR INCIDENTES Y/O ACCIDENTES EN LOS USUARIOS DE LA VÍA DEBIDO A LA PRESENCIA DE MAQUINARIA PESADA EN MOVIMIENTO MÁS AUN ESTANDO LOS TRABAJOS EN PROCESO EN CURVA CERRADA. AL RESPECTO, SE HA SOLICITADO A LA SUPERVISIÓN DE OBRA LAS MEDIDAS CORRECTIVAS.

De los paneles fotográficos n°s 3 y 5, se sugirió al Contratista y Supervisión Externa de Obra realizar los trabajos con el personal necesario para cada actividad (implementar la participación de vigías, sobre todo, en frentes de trabajo de uso intensivo de maquinaria) a fin de disminuir riesgos en la integridad física del personal de obra y usuarios de la vía.

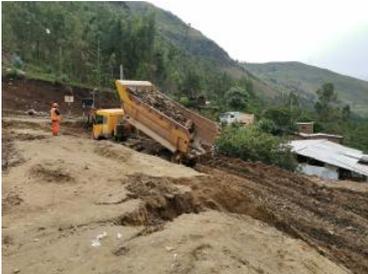
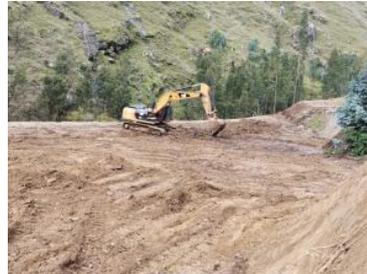
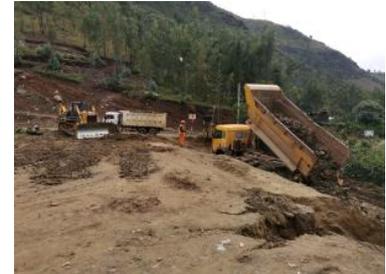
Progresiva: km 18+820 (DME)

Actividades verificadas por personal profesional, técnico y auxiliar del CR20 y del Consorcio HOB. Se sugirió el control adecuado de los procesos constructivos al Consorcio HOB, a fin de garantizar la calidad y durabilidad de la obra. Así como el cumplimiento de los protocolos de seguridad y salud en el trabajo para la actividad y la adecuada disposición de residuos a fin de su posterior transporte.

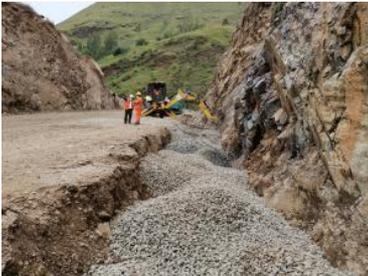
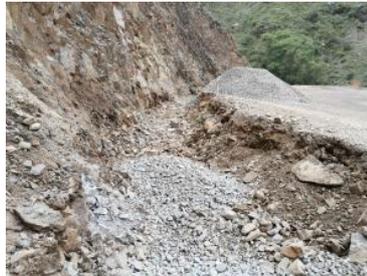
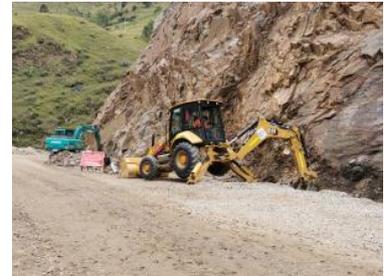
Progresiva: km 15+660 aproximadamente
500DRENAJE
518.AGeocompuesto de drenaje
523.AFiltro drenante

Crítico

SE VERIFICA QUE EN EL FRENTE DE TRABAJO NO SE CUENTA CON PERSONAL EN LA FUNCIÓN DE VIGÍA, A FIN DEL ORDENAMIENTO Y DIRECCIÓN DEL TRÁNSITO VEHICULAR, HECHO QUE, PODRÍA GENERAR INCIDENTES Y/O ACCIDENTES EN LOS USUARIOS DE LA VÍA DEBIDO A LA PRESENCIA DE MAQUINARIA PESADA EN MOVIMIENTO MÁS AUN ESTANDO LOS TRABAJOS EN PROCESO EN CURVA CERRADA. AL RESPECTO, SE HA SOLICITADO A LA SUPERVISIÓN DE OBRA LAS MEDIDAS CORRECTIVAS.

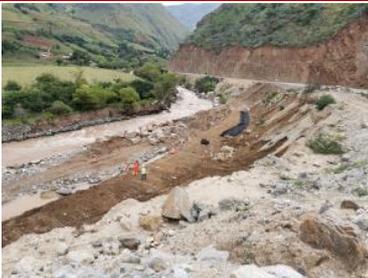
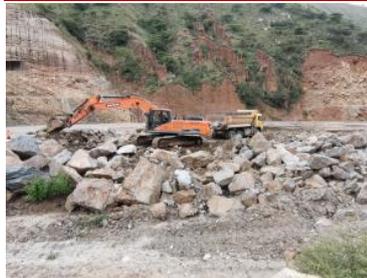
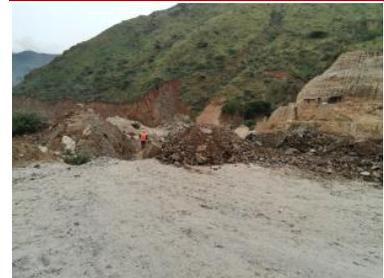
Progresiva: km 10+420 (DME)
500DRENAJE
510.A2Cuneta revestidas en concreto tipo c-2
900PROTECCIÓN AMBIENTAL
910PROGRAMA DE ABANDONO DE OBRA
902.ARevegetación de áreas auxiliares

Personal aproximado verificado en campo: 1 Controlador y 6 Peón
Equipos aproximados verificados en campo: 1 Excavadora Sobre Oruga y 1 Volquete con sus respectivos operadores.
Actividades verificadas por personal profesional, técnico y auxiliar del CR20 y del Consorcio HOB. Se sugirió el control adecuado de los procesos constructivos al Consorcio HOB, a fin de garantizar la calidad y durabilidad de la obra. Así como el cumplimiento de los protocolos de seguridad y salud en el trabajo para la actividad y la adecuada disposición de residuos a fin de su posterior transporte.
