BITACORA ELECTRÓNICA DE OBRA

Confirma Bitacora:	Nro Informe:	Fecha Informe:	Nombre De La Obra:	Personal Encargado:
Si	034-2022 - MTC /20.9 -lgn	23-02-2022	HUANUCO - HUALLANCA (T1)	LUZMILA GUERRA MOTTA

Asunto:
 OBRA: CONSERVACIÓN POR NIVELES DE SERVICIO, OPERACIÓN DEL CORREDOR VIAL HUÁNUCO – LA UNIÓN – HUALLANCA DV. ANTAMINA/ EMP. PE-3N (TINGO CHICO) – NUEVAS FLORES – LLATA – ANTAMINA – TRAMO I
 CONTRATISTA: CHINA RAILWAY 20 BUREAU GROUP CORPORATION
 SUPERVISOR: CONSORCIO SUPERVISOR LOUIS BERGER - HOB

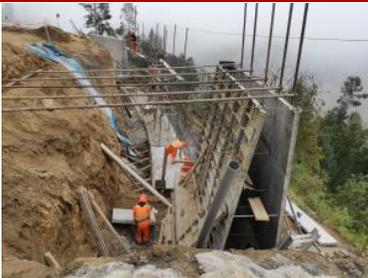
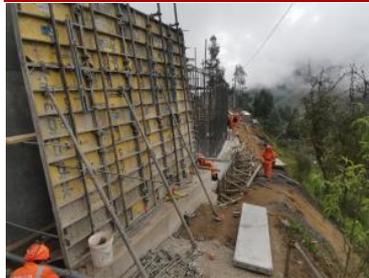
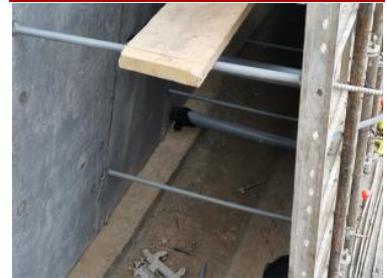
Progresiva: km 24+321 al km 24+411 – Muro de Contención
500 DRENAJE
503.EConcreto clase E ($f'c = 150 \text{ kg/cm}^2$)
503.IEncofrado y desencofrado
504.AAcero de refuerzo
515.ATubería perforada de PVC-SAP, $D=3''$
515.DTubería perforada de PVC-SAP, $D=6''$

Personal aproximado verificado en campo: 1 Capataz, 13 Operario, 10 Oficial y 4 Ayudante.

Actividades verificadas por personal profesional, técnico y auxiliar del CR20 y del Consorcio HOB. Se sugirió el control adecuado de los procesos constructivos al Consorcio HOB, a fin de garantizar la calidad y durabilidad de la obra. Así como el cumplimiento de los protocolos de seguridad y salud en el trabajo para la actividad y la adecuada disposición de residuos a fin de su posterior transporte.

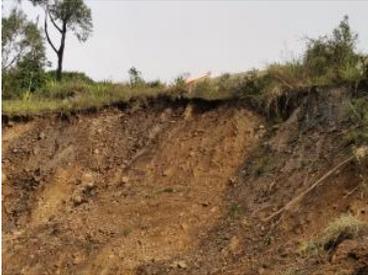
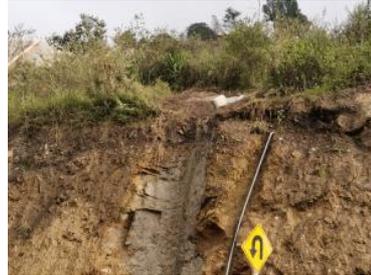
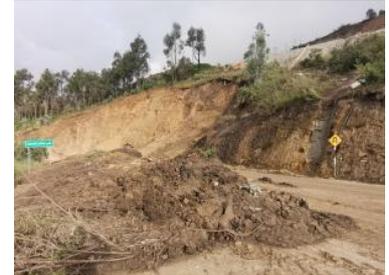
Actividades:Progresiva: km 19+600aproximadamente
OCURRENCIA DE DERRUMBE**CDescripcion** :

Se verifica la presencia de un derrumbe ocurrido el día de ayer 22.02.2022, el cual aparentemente fue precipitado por flujo de agua existente y que debiese ser drenado mediante cunetas que se encontraban inconclusas y suspendidas en su ejecución física. A medida del transcurrir de las horas, las actividades relacionadas a construcción de cunetas fueron retomadas por el Contratista.

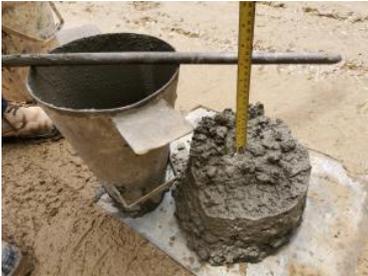
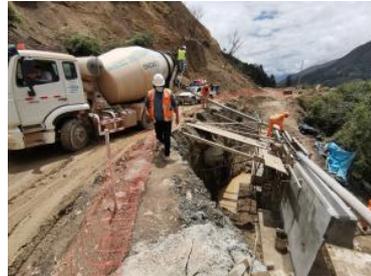
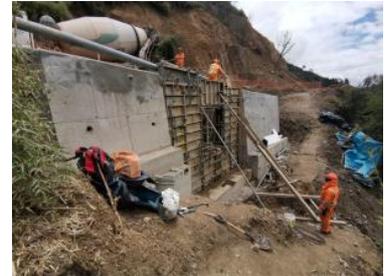
Progresiva: km 31+319 al km 31+332 – Muro de Contención
500 DRENAJE
503.DConcreto clase D (f'c = 210 kg/cm²)
503.IEncofrado y desencofrado
504.AAcero de refuerzo
515.ATubería perforada de PVC-SAP, D=3"

Personal aproximado verificado en campo: 1 Capataz, 3 Operario, 3 Oficial y 2 Ayudante, además de personal de Calidad conformado por un técnico.
Equipos aproximados verificados en campo: 1 Camión Mixer con operador.
Actividades verificadas por personal profesional, técnico y auxiliar del CR20 y del Consorcio HOB. Se sugirió el control adecuado de los procesos constructivos al Consorcio HOB, a fin de garantizar la calidad y durabilidad de la obra. Así como el cumplimiento de los protocolos de seguridad y salud en el trabajo para la actividad y la adecuada disposición de residuos a fin de su posterior transporte.

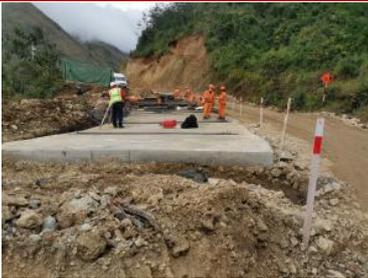
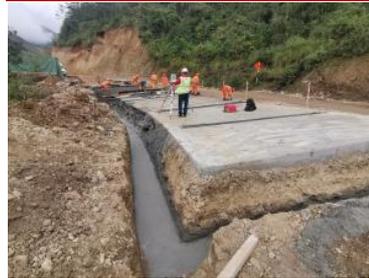
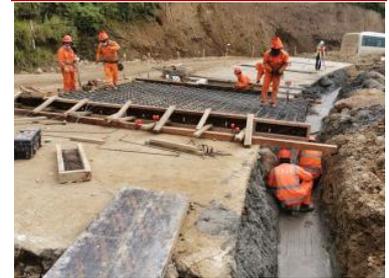
Progresiva: km 30+608 al km 30+638 – Baden
500 DRENAJE
503.IEncofrado y desencofrado
504.AAcero de refuerzo

Personal aproximado verificado en campo: 1 Capataz, 5 Operario y 5 Oficial, además de un equipo de topografía conformado por 1 Topografo y 1 3 Ayudantes
Equipos aproximados verificados en campo: 1 Camión Mixer con operador.
Actividades verificadas por personal profesional, técnico y auxiliar del CR20 y del Consorcio HOB. Se sugirió el control adecuado de los procesos constructivos al Consorcio HOB, a fin de garantizar la calidad y durabilidad de la obra. Así como el cumplimiento de los protocolos de seguridad y salud en el trabajo para la actividad y la adecuada disposición de residuos a fin de su posterior transporte.

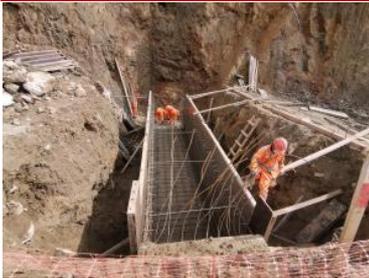
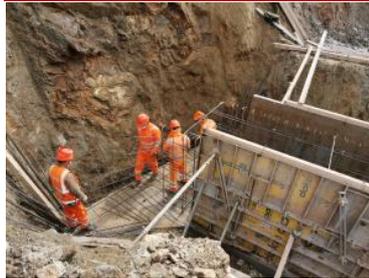
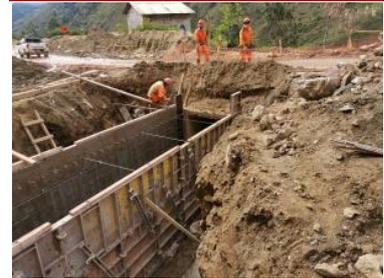
Progresiva: km 32+594 – Alcantarilla
500 DRENAJE
503.IEncofrado y desencofrado
504.AAcero de refuerzo

Personal aproximado verificado en campo: 1 Capataz, 2 Operario, 2 Oficial y 2 Ayudante

Actividades verificadas por personal profesional, técnico y auxiliar del CR20 y del Consorcio HOB. Se sugirió el control adecuado de los procesos constructivos al Consorcio HOB, a fin de garantizar la calidad y durabilidad de la obra. Así como el cumplimiento de los protocolos de seguridad y salud en el trabajo para la actividad y la adecuada disposición de residuos a fin de su posterior transporte.
