## BITACORA ELECTRÓNICA DE OBRA

### REGISTRO DE LA BITACORA Y FOTO DEL CUADERNO DE OBRA

Confirma Bitacora:	Nro Informe:	Fecha Informe:	Nombre De La Obra:	Personal Encargado:	
Si	003_ OS4 03 - 2022	23-02-2022	Carretera Chuquicara-Puente Quiroz – Tauca-Cabana-Huandoval-Pallasca, Tramo: Tauca- Pallasca	NATALY SUSI CABALLON PAUCAR	
Foto Bitacora:	Foto Bitacora 2:	Foto Bitacora 3:	Foto Bitacora 4:	Foto Bitacora 6:	Foto Bitacora 5:
<a href="#">Ver imagen completa</a>	<a href="#">Ver imagen completa</a>	<a href="#">Ver imagen completa</a>

INFORME DIARIO N°003\_OS N°403-2022-MNT. TAUCA-PALLASCA/NSCP.2022.

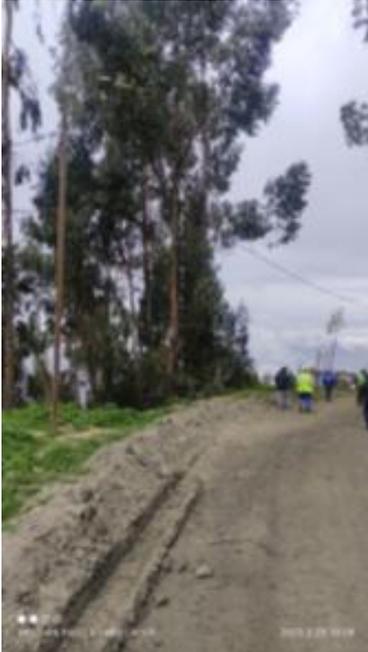
POSTE ELECTRICO DE FIERRO EN EL KM 18+813.

-SE REALIZO LA IDENTIFICACIÓN DE POSTES DE FIERRO EN ZONA URBANA DE CABANA A CARGO DE PACRI - PVN Y LA MUNICIPALIDAD DE CABANA.  
-SE ENCONTRÓ 8 POSTES DE FIERRO QUE DEBERÁN SER CAMBIADO Y REUBICADOS POR PACRI - PVN EN COORDINACIÓN LA MUNICIPALIDAD DE CABANA.  
- EL POSTEDE CAMBIARA Y RUBICARA CUANDO SE EJECUTE MURO DE PROTECCIÓN.

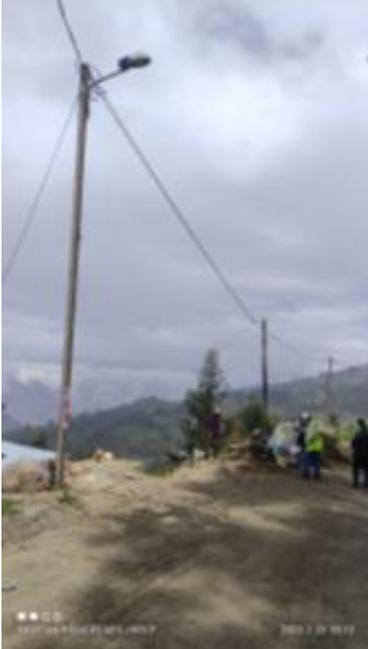
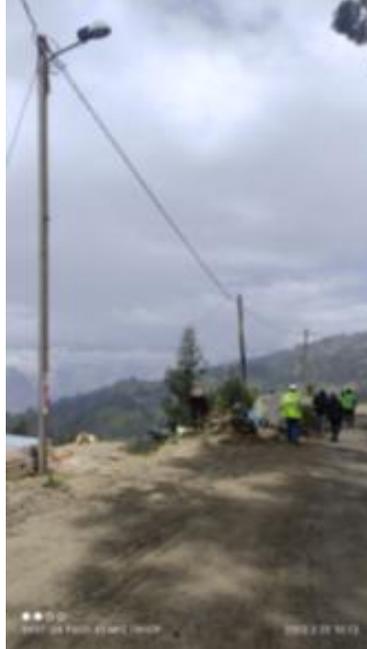
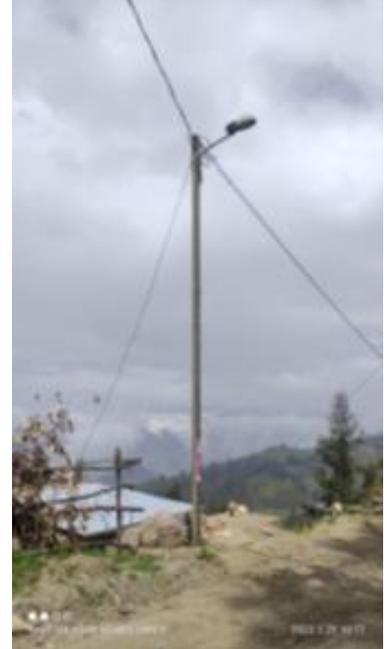
POSTE ELÉCTRICO DE FIERRO EN EL KM 18+780.

-SE REALIZO LA IDENTIFICACIÓN DE POSTES DE FIERRO EN ZONA URBANA DE CABANA A CARGO DE PACRI - PVN Y LA MUNICIPALIDAD DE CABANA.  
-SE ENCONTRÓ 8 POSTES DE FIERRO QUE DEBERÁN SER CAMBIADO Y REUBICADOS POR PACRI - PVN EN COORDINACIÓN LA MUNICIPALIDAD DE CABANA.

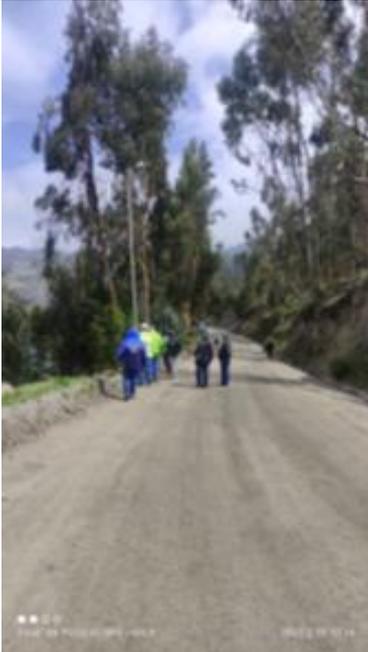
POSTE ELÉCTRICO DE FIERRO EN EL KM 18+710.

-SE REALIZO LA IDENTIFICACIÓN DE POSTES DE FIERRO EN ZONA URBANA DE CABANA A CARGO DE PACRI - PVN Y LA MUNICIPALIDAD DE CABANA.  
-SE ENCONTRÓ 8 POSTES DE FIERRO QUE DEBERÁN SER CAMBIADO Y REUBICADOS POR PACRI - PVN EN COORDINACIÓN LA MUNICIPALIDAD DE CABANA.

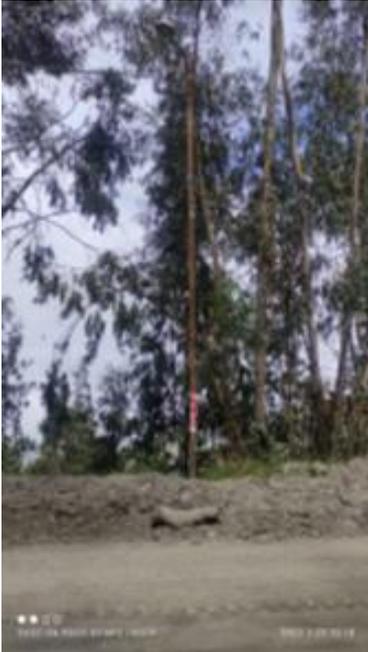
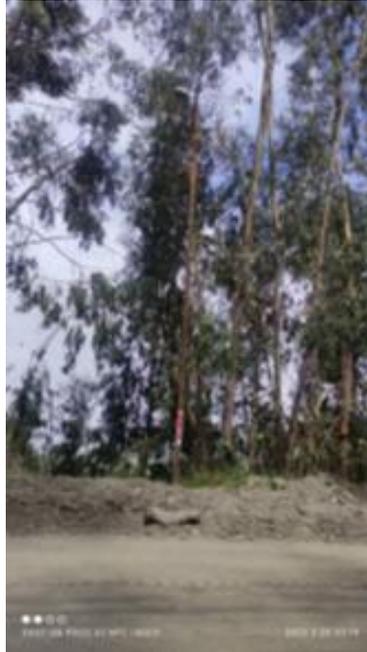
POSTE ELÉCTRICO DE FIERRO EN EL KM 18+640.

-SE REALIZO LA IDENTIFICACIÓN DE POSTES DE FIERRO EN ZONA URBANA DE CABANA A CARGO DE PACRI - PVN Y LA MUNICIPALIDAD DE CABANA.  
-SE ENCONTRÓ 8 POSTES DE FIERRO QUE DEBERÁN SER CAMBIADO Y REUBICADOS POR PACRI - PVN EN COORDINACIÓN LA MUNICIPALIDAD DE CABANA.

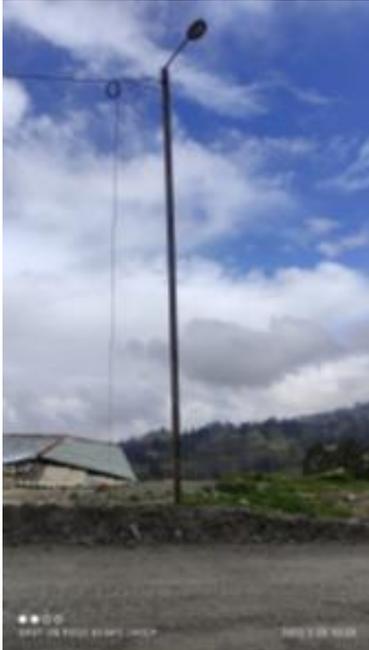
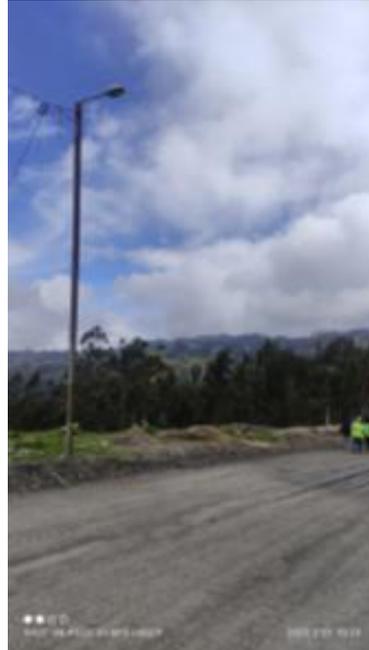
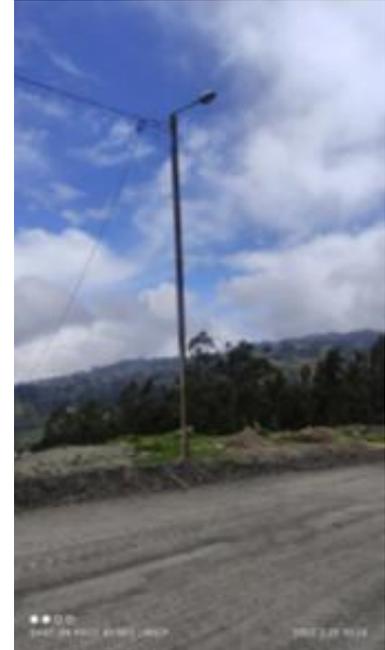
POSTE ELÉCTRICO DE FIERRO EN EL KM 18+521.

-SE REALIZO LA IDENTIFICACIÓN DE POSTES DE FIERRO EN ZONA URBANA DE CABANA A CARGO DE PACRI - PVN Y LA MUNICIPALIDAD DE CABANA.  
-SE ENCONTRÓ 8 POSTES DE FIERRO QUE DEBERÁN SER CAMBIADO Y REUBICADOS POR PACRI - PVN EN COORDINACIÓN LA MUNICIPALIDAD DE CABANA.

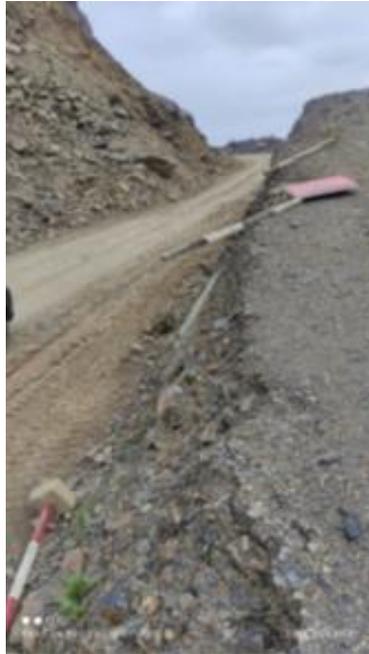
SEÑALIZACIÓN EXTRAIDA EN MAL ESTADO EN EL KM 29+360.

-SE DEBE REPONER LA SEÑALIZACIÓN.
