## BITACORA ELECTRÓNICA DE OBRA

### REGISTRO DE LA BITACORA Y FOTO DEL CUADERNO DE OBRA

<b>Confirma Bitacora:</b> Si	<b>Nro Informe:</b> 004_ OS4 03 - 2022	<b>Fecha Informe:</b> 24-02-2022	<b>Nombre De La Obra:</b> Carretera Chuquicara-Puente Quiroz – Tauca-Cabana-Huandoval-Pallasca, Tramo: Tauca- Pallasca	<b>Personal Encargado:</b> NATALY SUSI CABALLON PAUCAR		
<b>Foto Bitacora:</b>	<b>Foto Bitacora 2:</b>	<b>Foto Bitacora 3:</b>	<b>Foto Bitacora 4:</b>	<b>Foto Bitacora 6:</b>	<b>Foto Bitacora 5:</b>	
<a href="#">Ver imagen completa</a>	<a href="#">Ver imagen completa</a>	<a href="#">Ver imagen completa</a>	<a href="#">Ver imagen completa</a>	<a href="#">Ver imagen completa</a>	<a href="#">Ver imagen completa</a>

INFORME DIARIO N°004\_OS N°403-2022-MNT. TAUCA-PALLASCA/NSCP.2022.

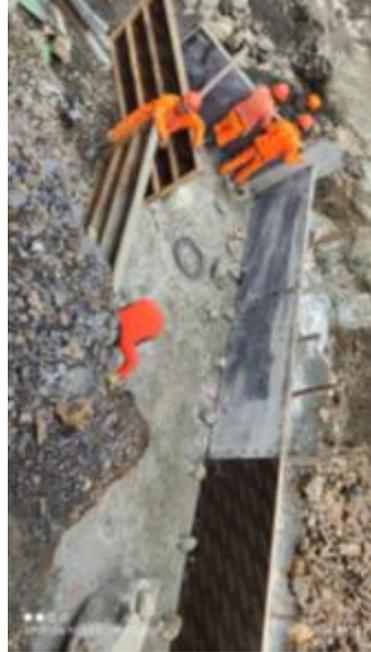
[Ver imagen completa](#)**Foto2:**

• Hoy 24.02.2022 se apreció encofrado de dado izquierdo para el Puente Modular Huambicsha ubicada en el km36+100, se aprecia puente provisional para pase de transporte liviano, pero se

observó el pase de un volquete de una mina; estos trabajos están a cargo de PROVIAS Descentralizado Zonal Ancash. No se aprecia al residente ni la supervisión para verificar los trabajos.

ENCOFRADO DE DADO IZQUIERDO PARA EL PUENTE MODULAR HUAMBICSHA UBICADA EN EL KM36+100.

-ESTOS TRABAJOS ESTAN A CARGO DE PROVIAS DESCENTRALIZADO ZONAL ANCASH.CAPATAZ MOISES TARAZONA, NO SE APRECIA AL RESIDENTE NI LA SUPERVISIÓN PARA VERIFICAR LOS TRABAJOS.
