## BITACORA ELECTRÓNICA DE OBRA

| Confirma Bitacora: | Nro Informe: | Fecha Informe: | Nombre De La Obra: | Personal Encargado: |
|---|---|---|---|---|
| Si | 045-2022<br>-<br>NAC<br>M -<br>ESC<br>-DO<br>PVN<br>-<br>MTC | 23-02-2022 | Carretera Moquegua - Omate<br>- Arequipa Tramo: II km. 35 al km. 153.50 | CUTIPA MONZON NESTOR<br>ARNULFO |

INFORME N° 045-2022-NACM-ESC-DO PVN-MTC

SE TIENE LA VISITA DE UNA COMISION DE LA CONTRALORIA GENERAL DE LA REPUBLICA PARA LA VERIFICACION INSPECCION FISICA DE APROBACION DE LA PAO 014 - CAMBIO DE LAS ESPECIFICACIONES TECNICAS DE JUNTAS EN MUROS Y BADENES (EN TOTAL 344) A LO LARGO DE TODALA OBRA.

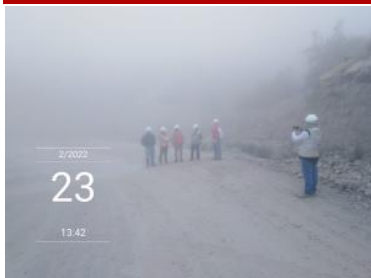
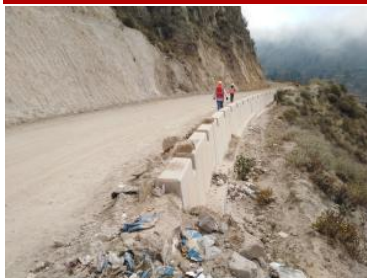
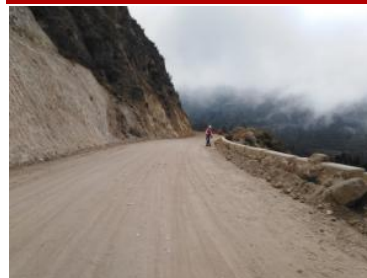
UBICACION: PROGRESIVA KM 153+227

VERIFICACION DE MUROS DE CONTENCIÓN EN LA PRESTACION ADICIONAL N° 014

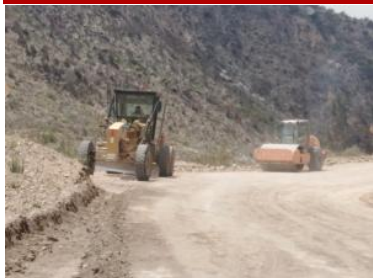
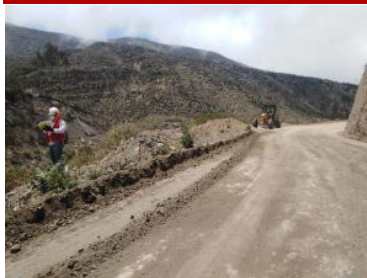
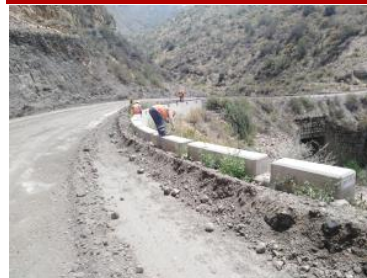
UBICACION: PROGRESIVA KM 145+588

SE CONTINUA MIDIENDO LAS JUNTAS DE LOS MUROS DE CONTENCIÓN POR PARTE DE LOS INTEGRANTES DE LA COMISION DE LA CONTRALORIA GENERAL DE LA REPUBLICA.

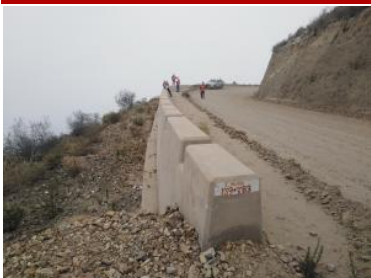
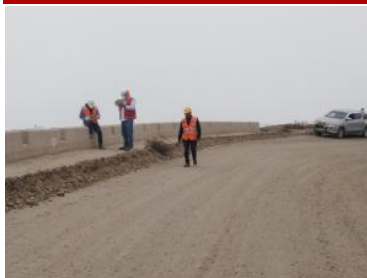
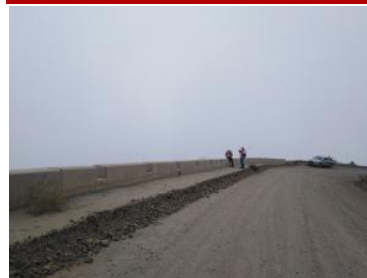
UBICACION: PROGRESIVA KM 139+783

VERIFICACION DE LAS JUNTAS DE DILATACION EN MUROS CONFORME A LA PRESTACION ADICIONAL N° 14 QUE CORRESPONDE AL CAMBIO DE ESPECIFICACIONES TECNICAS DE LAS JUNTAS EN MUROS DE CONTENCIÓN Y BADENES.
