## BITACORA ELECTRÓNICA DE OBRA

| Si | 0035 | 25-02-2022 | Carretera Oyon - Ambo, Tramo I: Oyon - Desvío Cerro de Pasco | | BORIS WALTER AYLLÓN CARCELÉN |

VISITA DE MONITOREO AL TRAMO 1 DESDE POBLADO DE OYON HASTA EL KM. 181+000 (DESVIO CERRO DE PASCO)  
VISITA DE MONITOREO AMBIENTAL EN EL TRAMO I, RECOLECCION DE MUESTRAS DE MATERIAL DE LAS AREAS AUXILIARES, TOMA DE TEMPERATURAS DEL AMBIENTE.

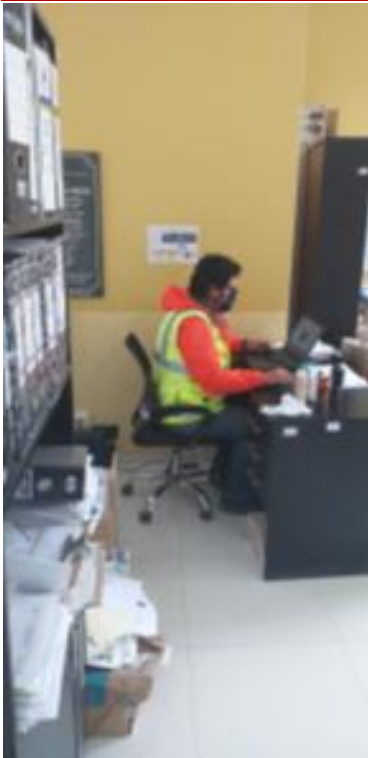
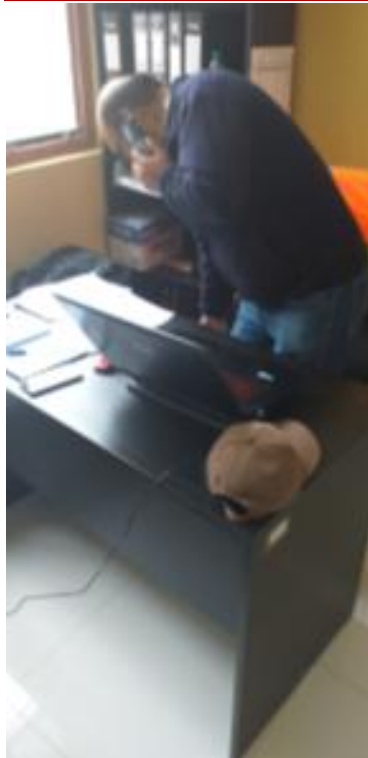
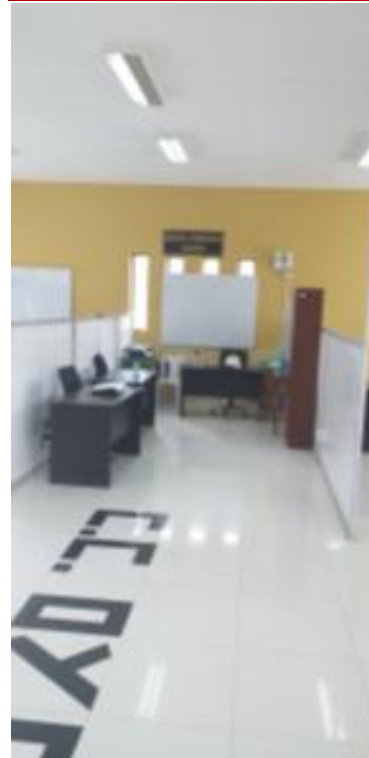
POBLADO DE OYON ( URPAY)

VISITA DE MONITOREO AL CAMPAMENTO DE LA CONTRATISTA: SECTOR URPAY, VERIFICACION DE RECURSOS

En la entrada del poblado Oyón en el sector Urpay se realiza visita de monitoreo a las oficinas de la Contratista, se verifica la presencia de los especialistas de Seguridad salud en el Trabajo y el especialista de estructuras y obras de arte realizando actividades administrativas.

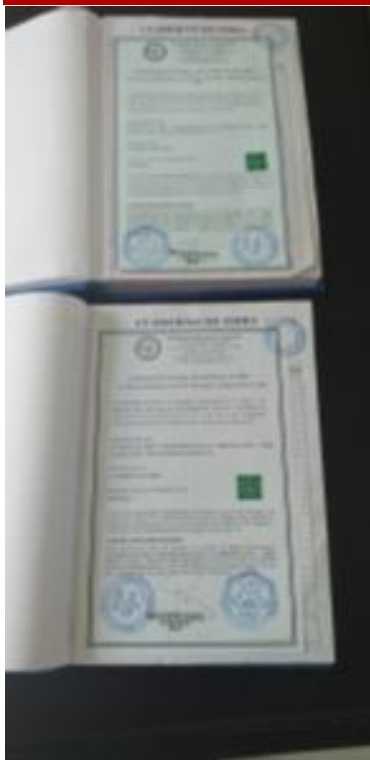
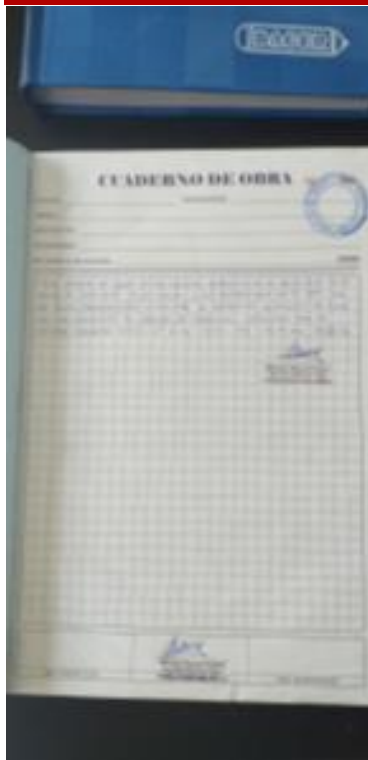
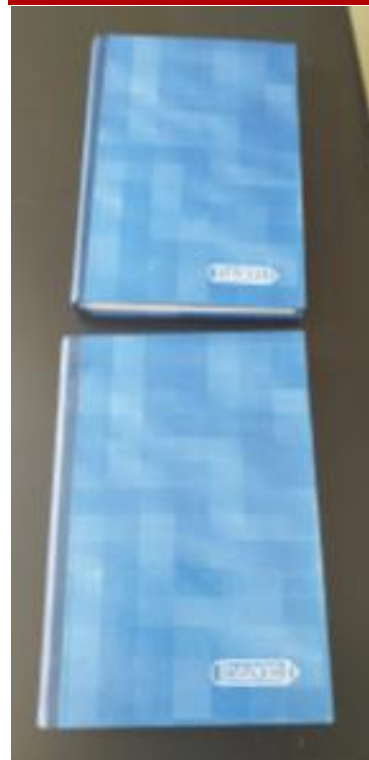
POBLADO DE OYON ( URPAY)

VISITA DE MONITOREO AL CAMPAMENTO DE LA CONTRATISTA: SECTOR URPAY, EN BUSCA DEL CUADERNO DE OBRA

En la entrada del poblado de Oyón, se realiza la visita a las oficinas de la Contratista, donde se logra alcanzar el cuaderno de obra: donde esta anotado hasta el día 22-12-2022 ( día de suspensión del plazo de la obra.)

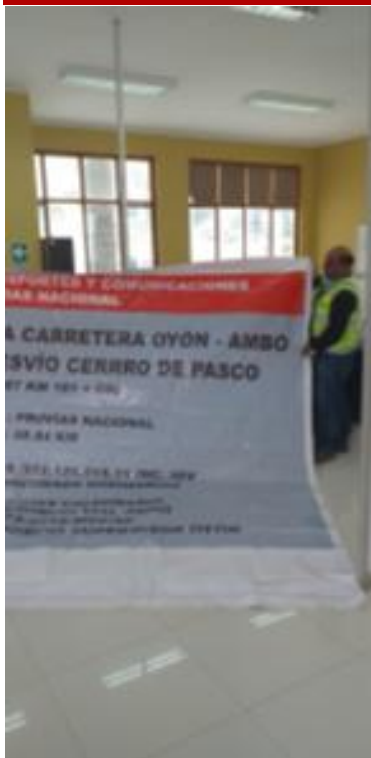
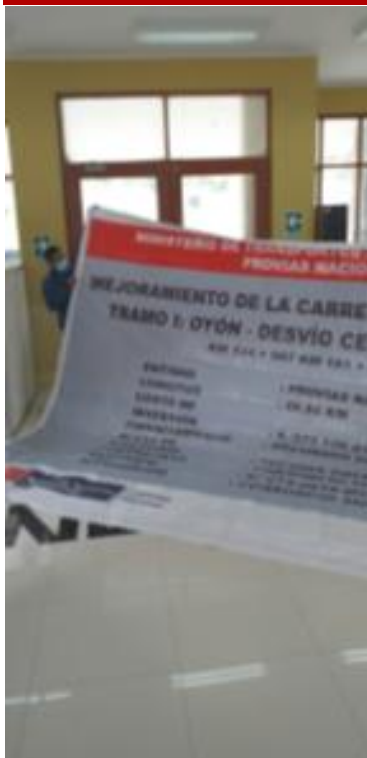
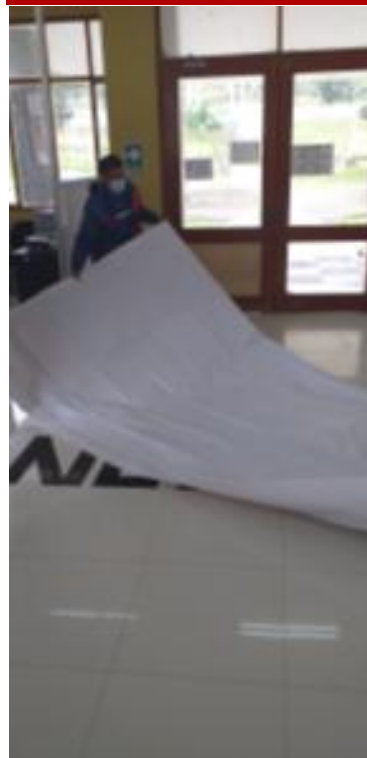
POBLADO DE OYON ( URPAY)

VISITA DE MONITOREO AL CAMPAMENTO DE LA CONTRATISTA: SECTOR URPAY, VALLA ALUSIVA A LA OBRA

En la entrada del poblado de Oyón ( sector Urpay) se verifica el banner de la valla alusiva a la obra, donde hoy se colocará al final del tramo I (km. 181+000) Desvio Cerro de Pasco.

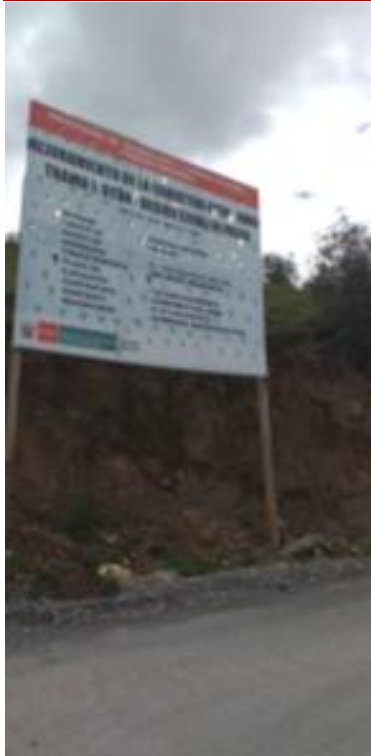
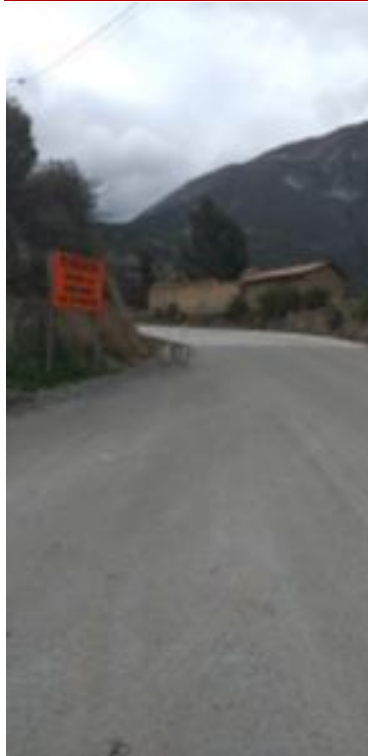
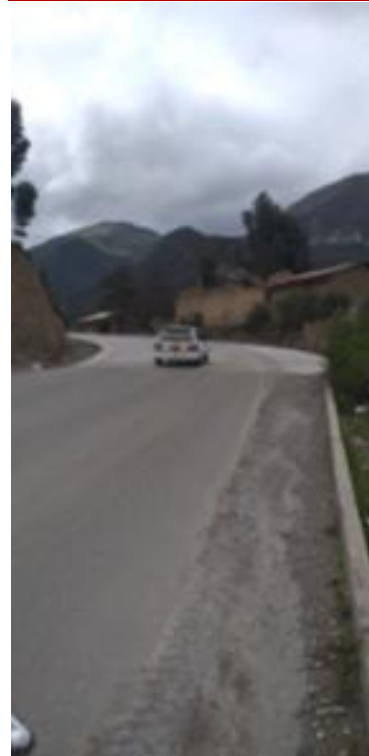
PROGRESIVA KM. 134+978

VISITA DE MONITOREO AL INICIO DEL TRAMO I: ENTRADA AL POBLADO DE OYON

En la progresiva 134+978 Se realiza visita de monitoreo al inicio del tramo I, donde se verifica una valla alusiva a la obra, en la entrada al poblado de Oyon. No hay actividades en este sector.

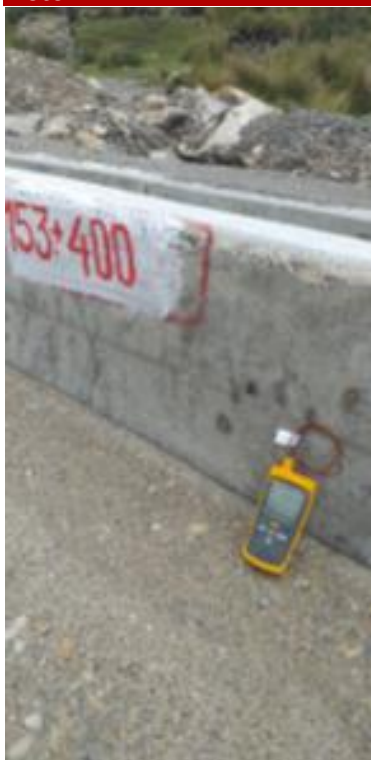
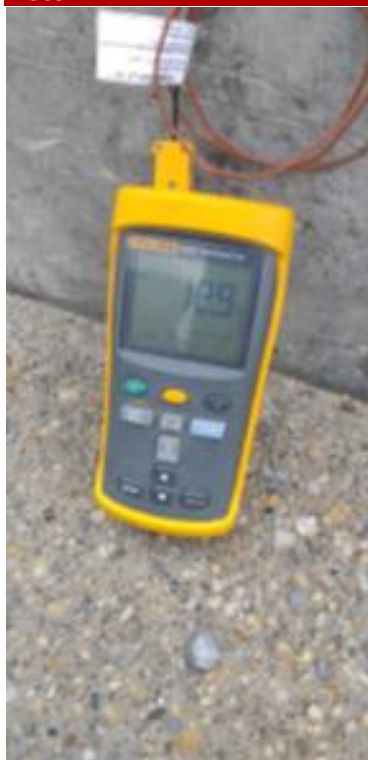
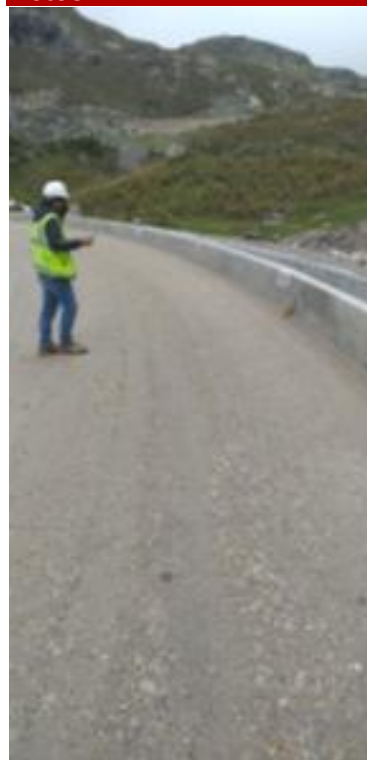
PROGRESIVA KM. 153+400

VISITA DE MONITOREO AL TRAMO I: MEDICION DE TEMPERATURA DEL AMBIENTE USANDO TERMOMETRO AMBIENTAL

En la progresiva Km. 153+400 se realiza visita de monitoreo al tramo I, con el acompañamiento de técnicos de la Supervisión y Contratista, donde se utiliza un termómetro digital, a las 10 am la temperatura con este aparato da 12.9 °C pero al utilizar 2 termómetros mas eficientes dan temperaturas de 8.6°C a 8.3°C

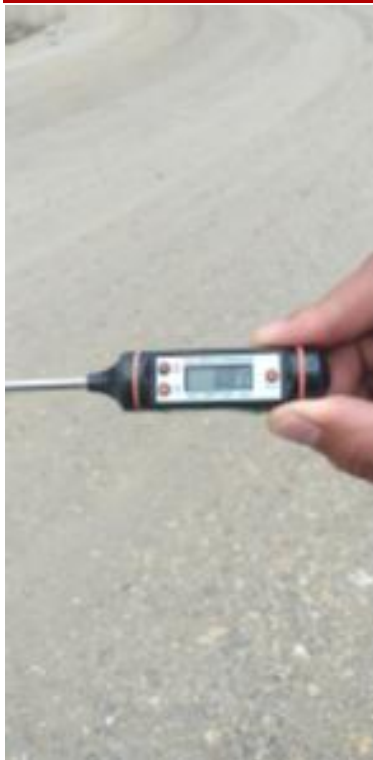
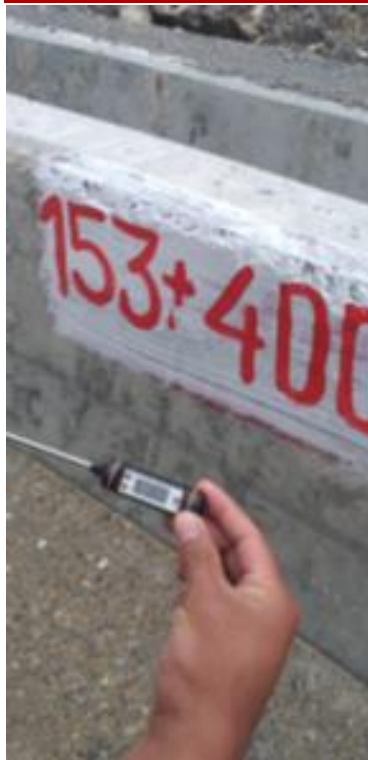
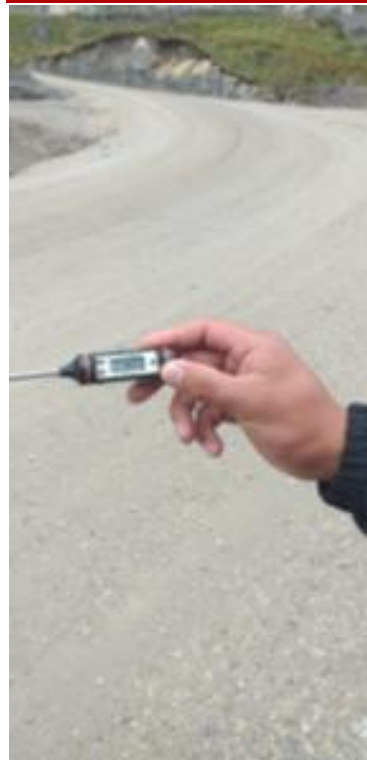
PROGRESIVA KM. 153+400

VISITA DE MONITOREO AL TRAMO I: MEDICION DE TEMPERATURA DEL AMBIENTE USANDO TERMOMETRO AMBIENTAL

En la progresiva Km. 153+400 se realiza una segunda medición de temperatura ambiental utilizando un termómetro ambiental de mano siendo las 10 30 am resultando una temperatura de 8°C , La medición se realizo con el acompañamiento de tecnicos de la supervisión y Contratista.

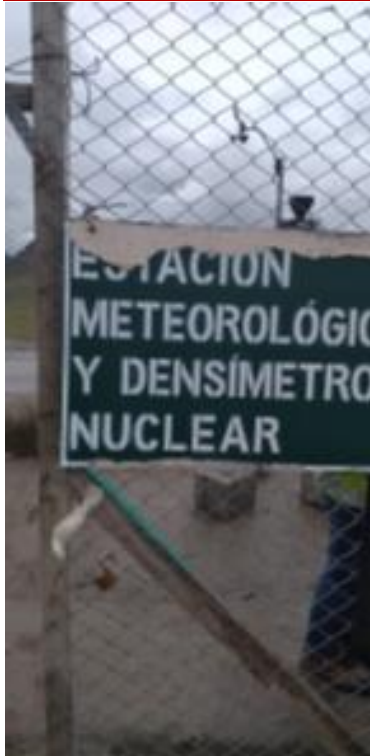
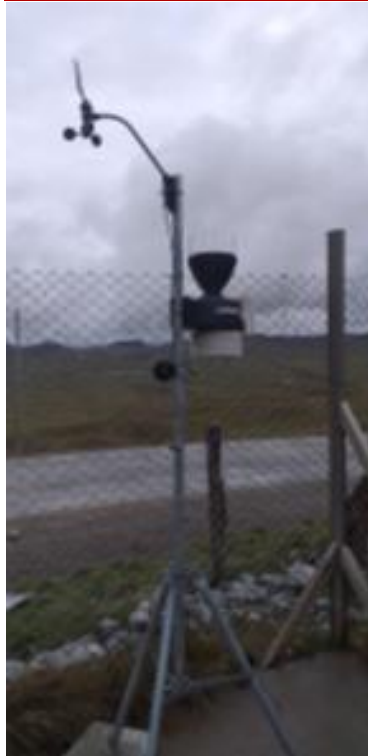
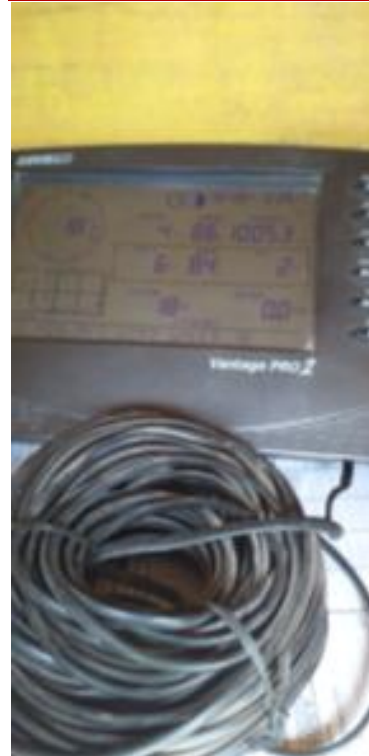
PROGRESIVA KM. 169+130

VISITA DE MONITOREO AL TRAMO I: VISITA A LA ESTACIÓN CLIMATOLOGICA  
ALMACEN CACHIPAMPA ( SECTOR 2 )**CDescripcion :**

En la progresiva Km. 169+130 se realiza visita a la estación climatológica y almacén cachipampa, donde se toma nota de las precipitaciones caídas en el sector 2 del tramo 1, se verifica que la temperatura ambiental actual es de 6 °C

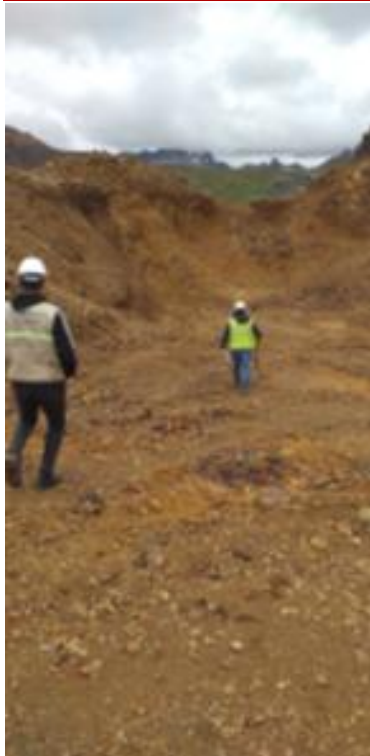
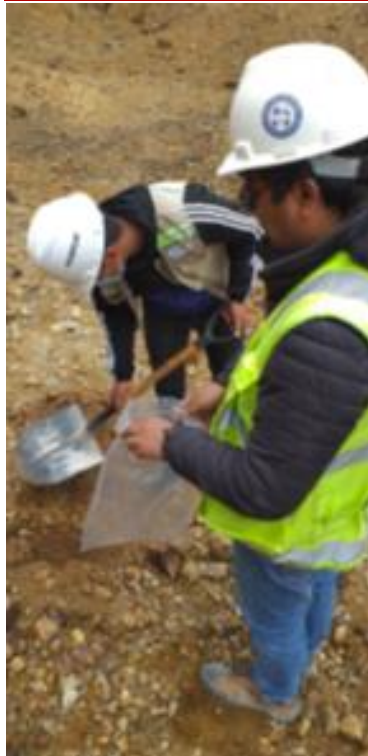
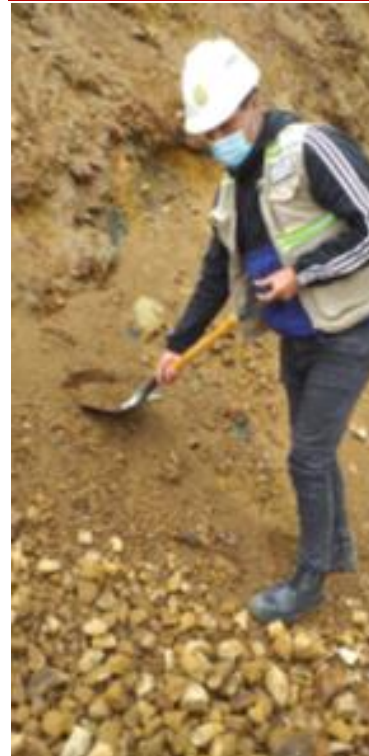
PROGRESIVA KM. 177+650

VISITA DE MONITOREO A AREAS AUXILIARES DEL TRAMO I : CANTERA SILVIA ( TOMA DE MUESTRAS DEL MATERIAL)

En la progresiva Km. 177+650 se realiza visita de monitoreo a las áreas auxiliares : visita a la Cantera Silvia para extraer muestras de material para determinar en laboratorio el % humedad natural sin procesar, se realizo la visita con el acompañamiento de la supervisión y contratista.

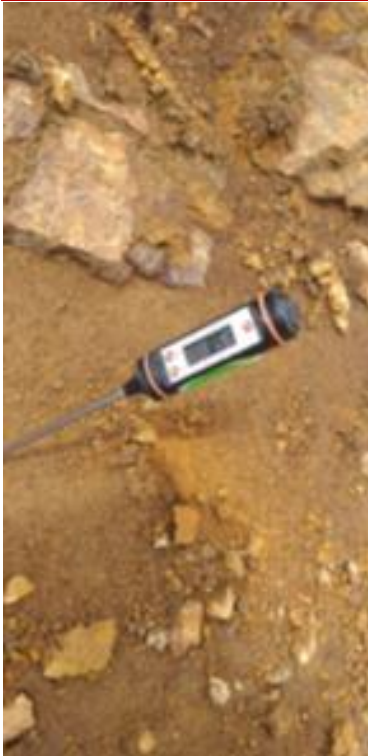
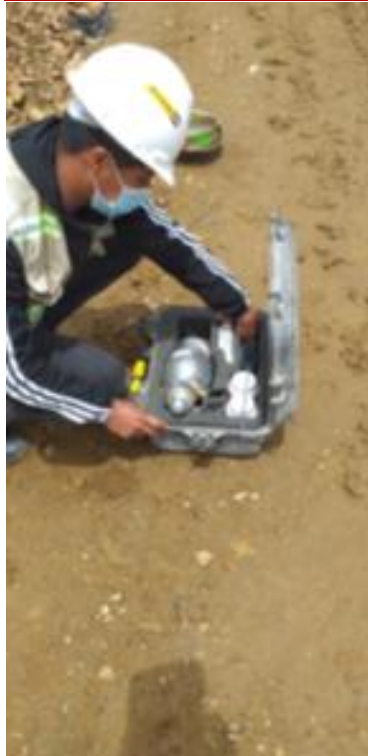
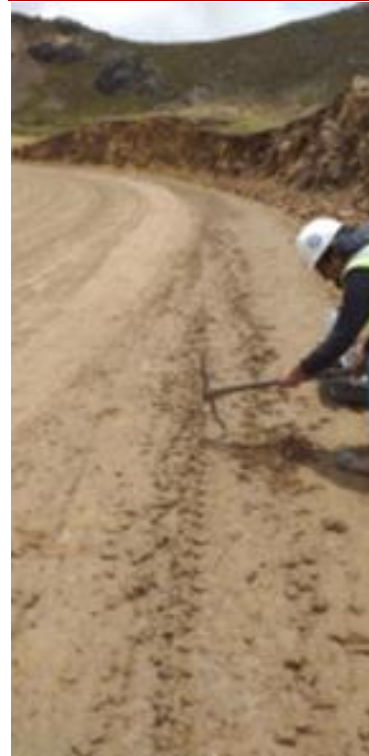
PROGRESIVA KM. 177+850

VISITA DE MONITOREO AL TRAMO I: TOMA DE MUESTRAS Y TOMA DE HUMEDAD Y TEMPERATURA

En la progresiva Km. 177+850 se realiza toma de muestras de material a nivel subrasante, donde se determina la humedad utilizando y speedy y temperatura de ambiente, lo realiza la supervisión y contratista en campo.

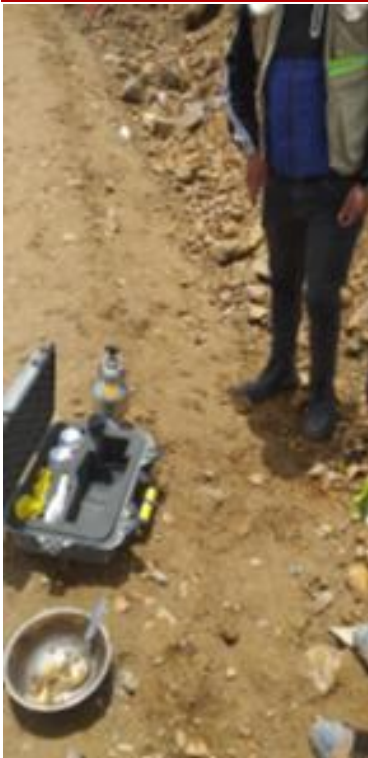
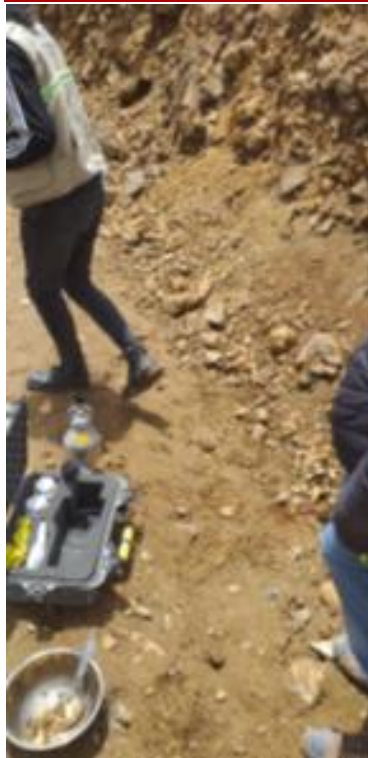
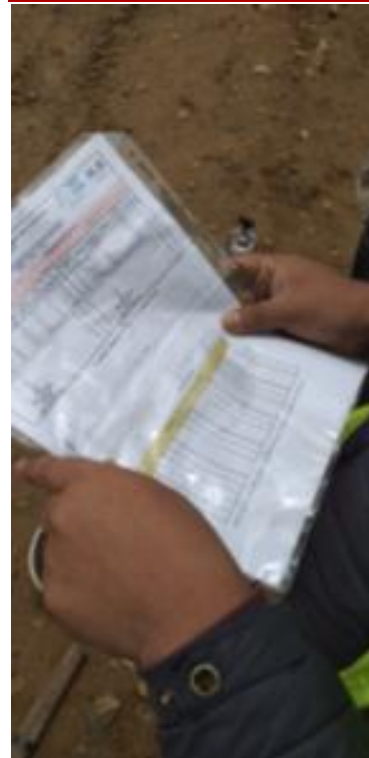
PROGRESIVA KM. 177+850

VISITA DE MONITOREO AL TRAMO I: TOMA DE MUESTRAS Y TOMA DE HUMEDAD

En la progresiva Km. 177+850 los representantes de la supervisión y Contratista realizan la toma de humedad utilizando speedy donde 12 % de humedad que al aplicar el factor de corrección al aparato da como resultado 13% > 10 % humedad optima

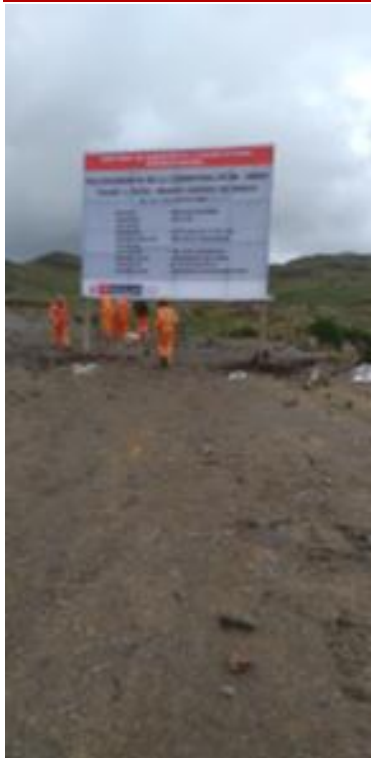
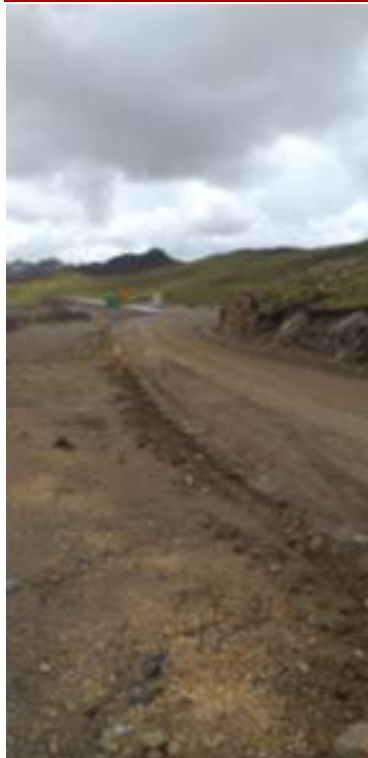
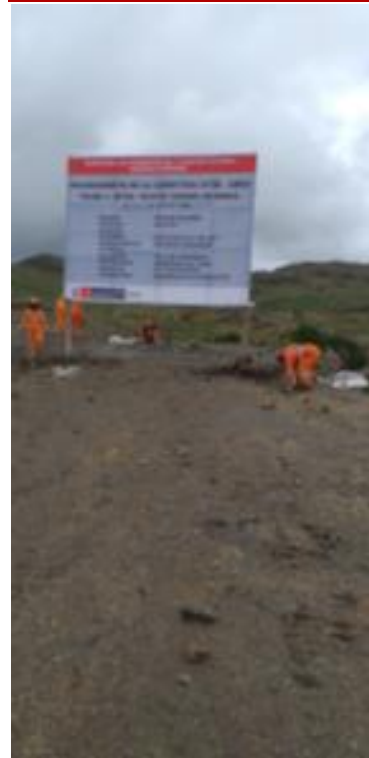
PROGRESIVA KM. 181000

VISITA DE MONITOREO AL FINAL DEL TRAMO I: DESVIO CERRO DE PASCO ( COLOCACION DE VALLA ALUSIVA A LA OBRA)

En la progresiva Km. 181+000 se ha realizado la colocación de una nueva valla alusiva a la obra. trabajan: 1 capataz y 5 obreros

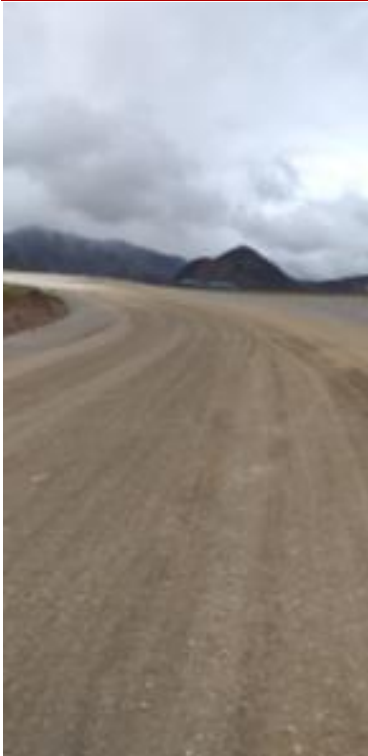
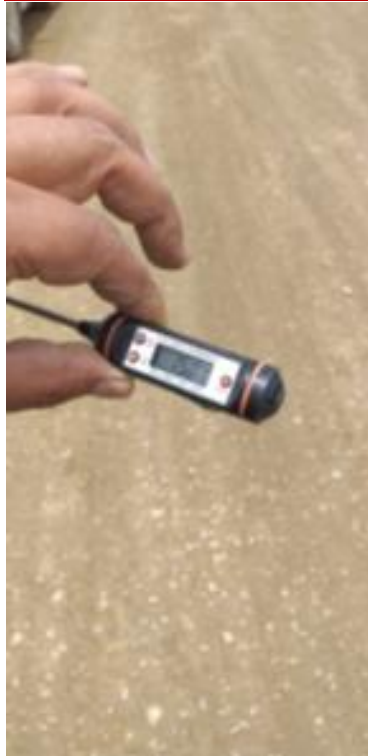
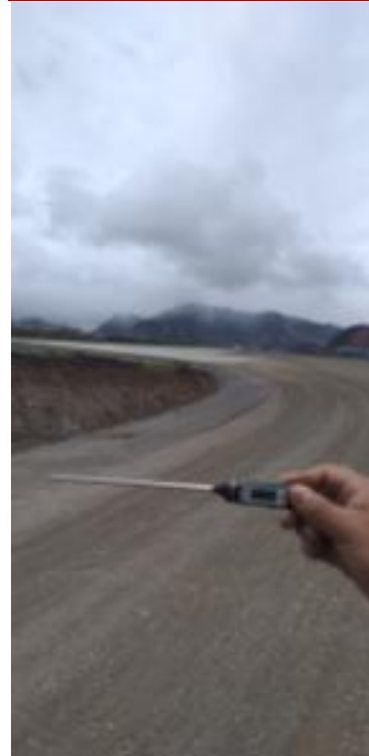
PROGRESIVA KM. 172+770

VISITA DE MONITOREO AL TRAMO I: TOMA DE TEMPERATURA A SUBBASE ( TIEMPO SOLEADO)

En la progresiva Km. 172+770 se realiza la toma de temperatura ambiente del sector donde se existe subbase construido, resultando la temperatura del ambiente en tiempo soleado de 15 °C

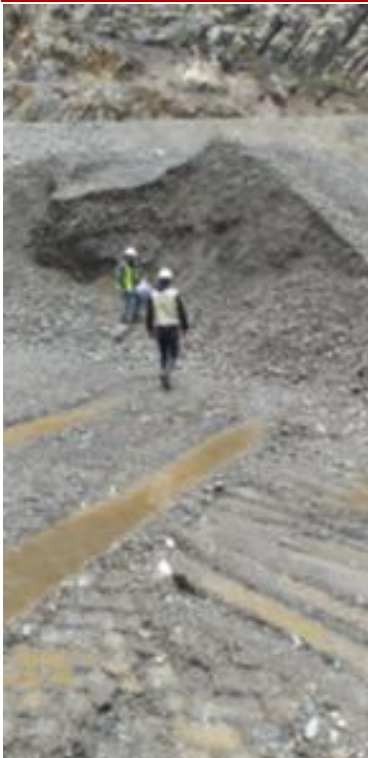
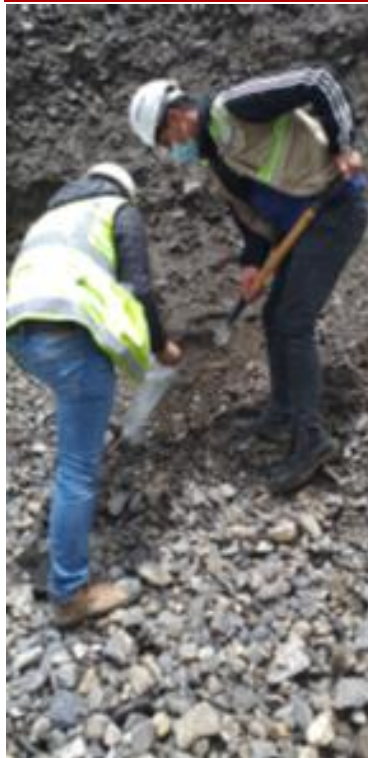
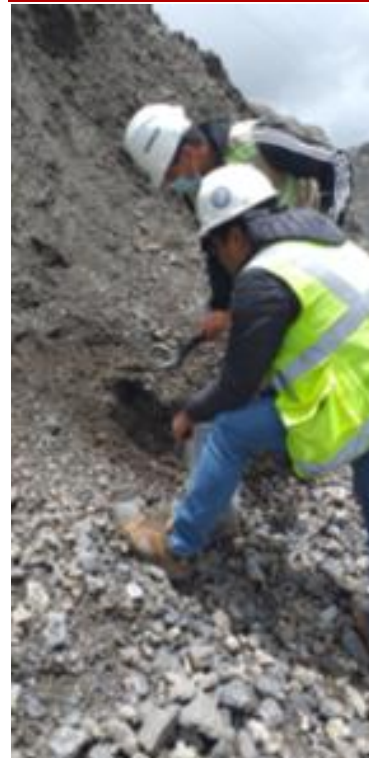
PROGRESIVA KM. 167+750

VISITA DE MONITOREO A LAS AREAS AUXILIARES DEL TRAMO I: ACOPIO ABRA

En la progresiva Km. 167+750 se realiza visita dal acopio ABRA, y se toma muestras de material de sub base para la determinación de humedad natural del material en laboratorio, la temperatura del ambiente es de 6.8°C

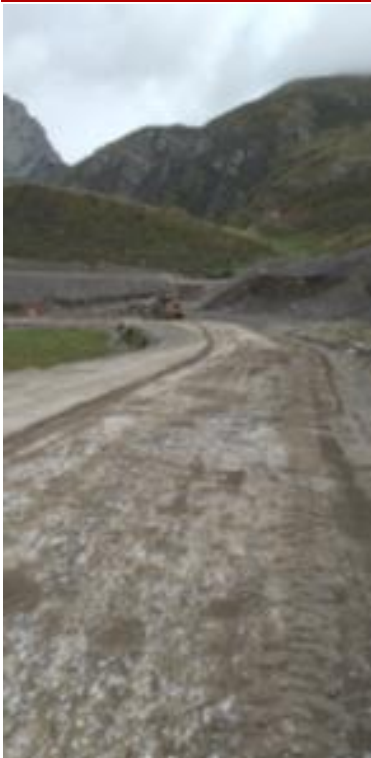
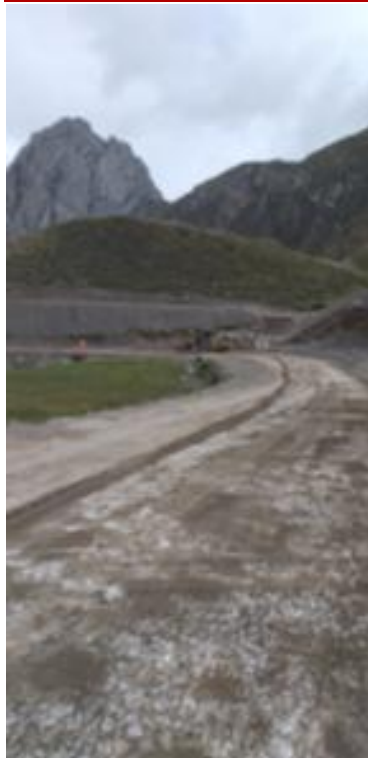
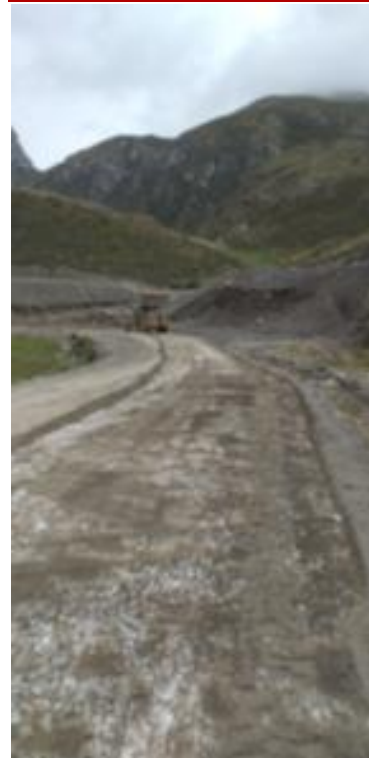
PROGRESIVA KM. 148+440

VISITA DE MONITOREO AL TRAMO I: MANTENIMIENTO VIAL

En la progresiva Km. 148+440 se realiza el mantenimiento vial, se utiliza una motoniveladora, trabajan: 1 capataz, 1 operador, 2 vigías

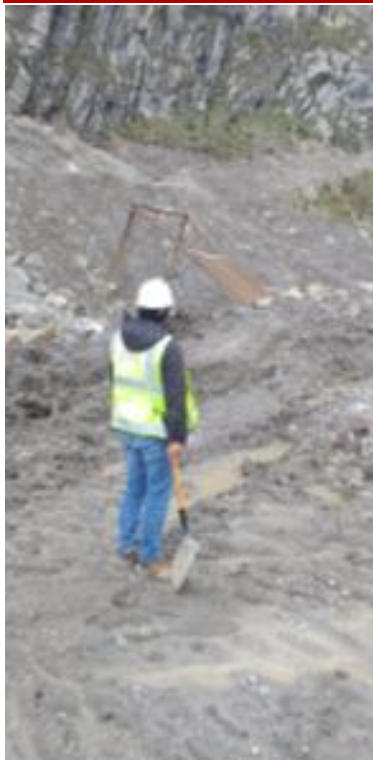
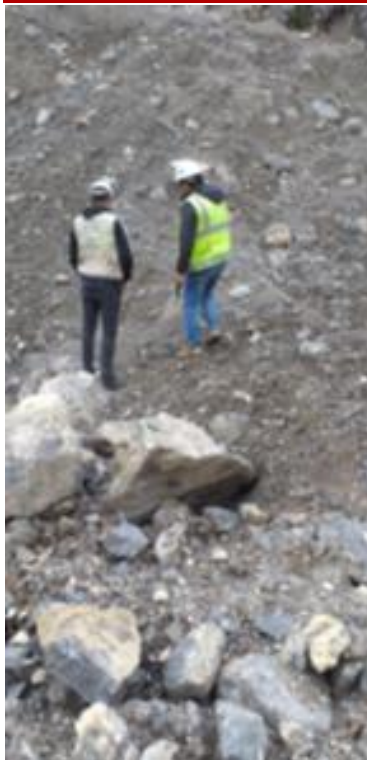
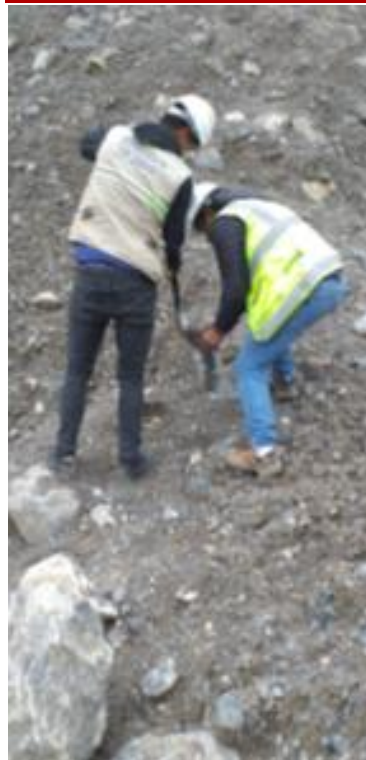
PROGRESIVA KM. 152+900

VISITA DE MONITOREO A LAS AREAS AUXILIARES DEL TRAMO I: CANTERA PATON ( acceso a 400 metros de la vía)

En la progresiva KM. 152+900 se realiza visita a Cantera Patón entrando por un acceso de 400 metros aproximado (margen izquierdo de la vía) se extrajo el material en sus condiciones naturales para realiza rensayos en laboratorio para determinar su porcentaje de humedad , además se tomo la temperatura ambiental en el sitio.

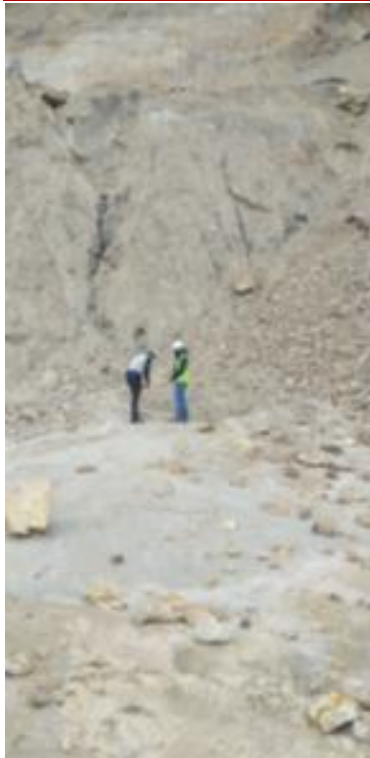
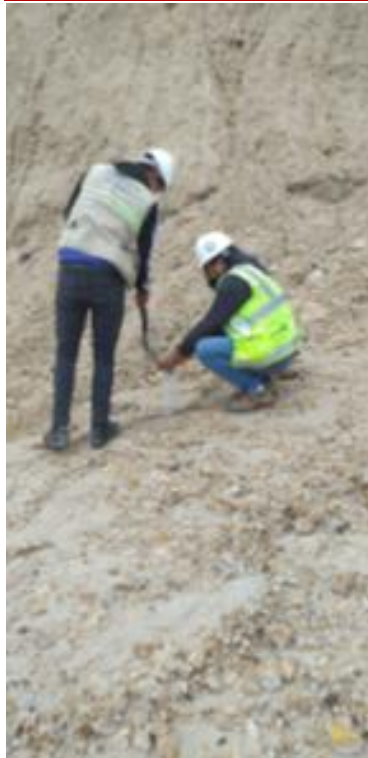
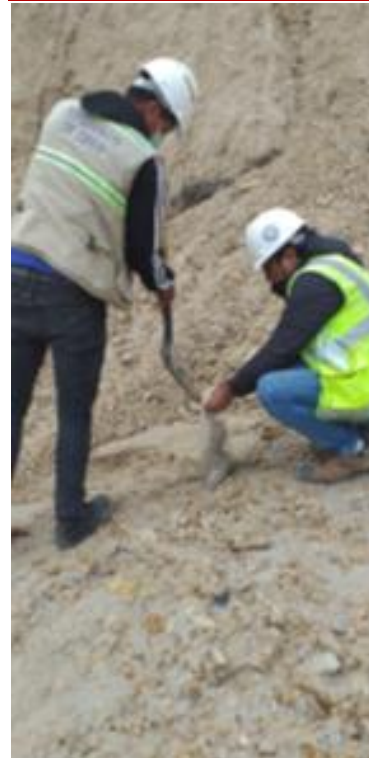
PROGRESIVA KM. 141+100

VISITA DE MONITOREO AL AREA AUXILIAR DEL TRAMO I: CANTERA BELLALUZ ( acceso a 900 m de la vía)

En la progresiva KM. 141+100 se realiza visita a Cantera Bellaluz entrando subiendo por un acceso de 900 metros aproximado (margen izquierdo de la vía) se extrajo el material en sus condiciones naturales para realizar rensayos en laboratorio para determinar su porcentaje de humedad , además se tomo la temperatura ambiental en el sitio.

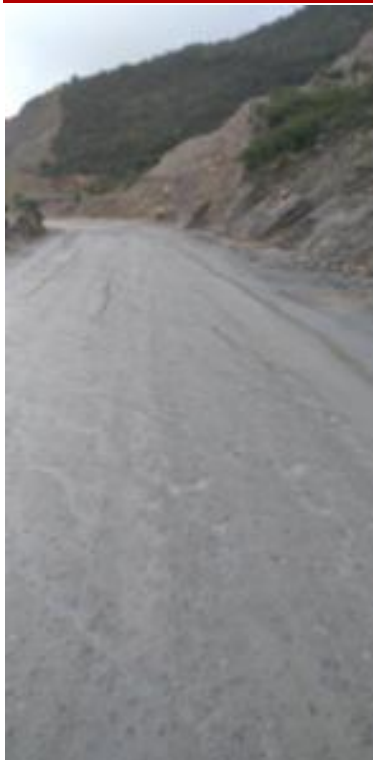
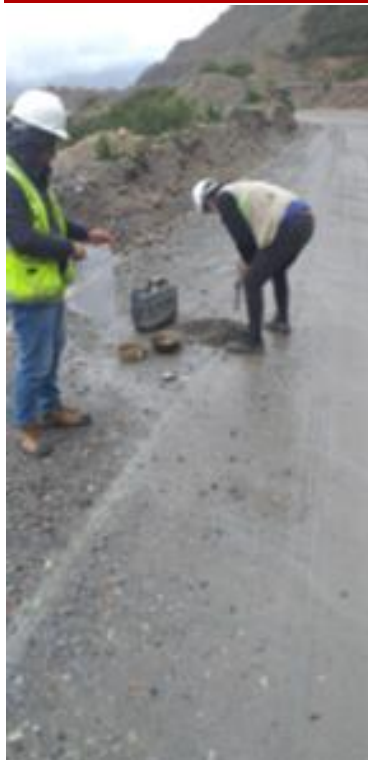
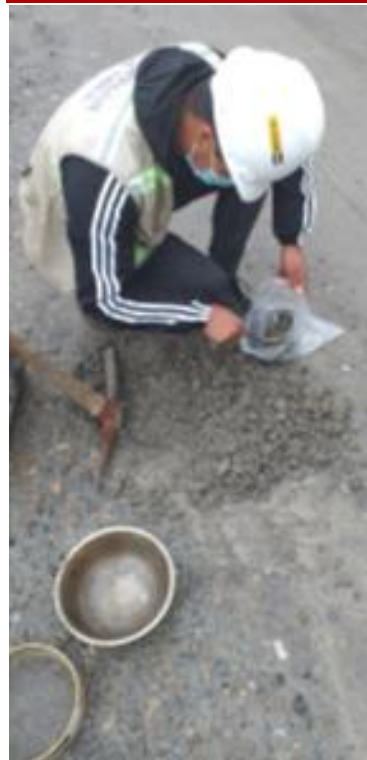
PROGRESIVA KM. 139+865

VISITA DE MONITOREO AL TRAMO I: TOMA DE MUESTRAS DE MATERIAL DE SUBBASE PARA DETERMINAR HUMEDAD

En la progresiva Km. 139+865 se realiza visita de monitoreo al tramo I, donde se realiza la toma de muestras de material de sub base, para determinar porcentaje de humedad del material. esta labor de recolección de material lo realizan la supervisión y contratista en campo, para su correspondiente ensayo en laboratorio.

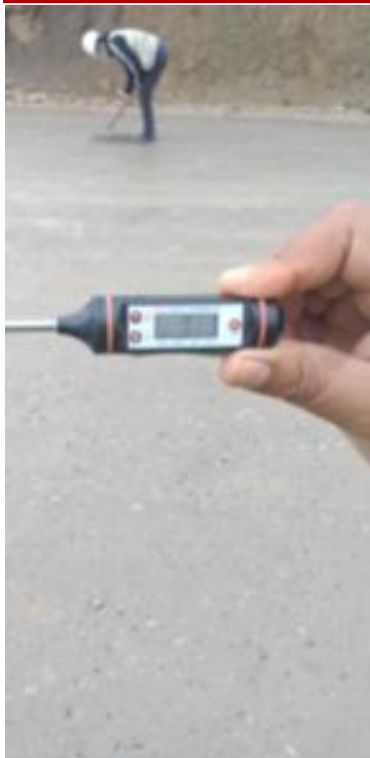
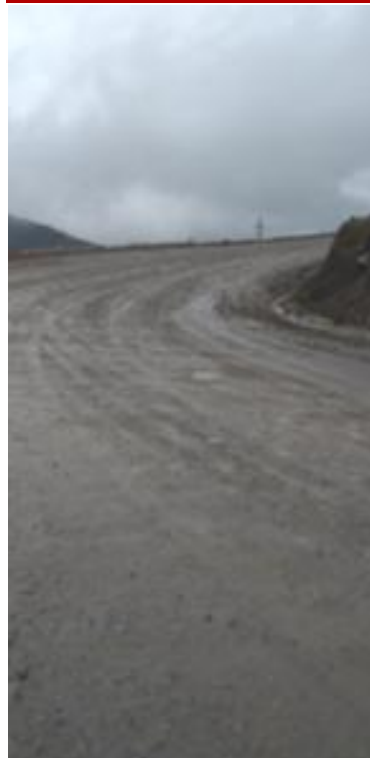
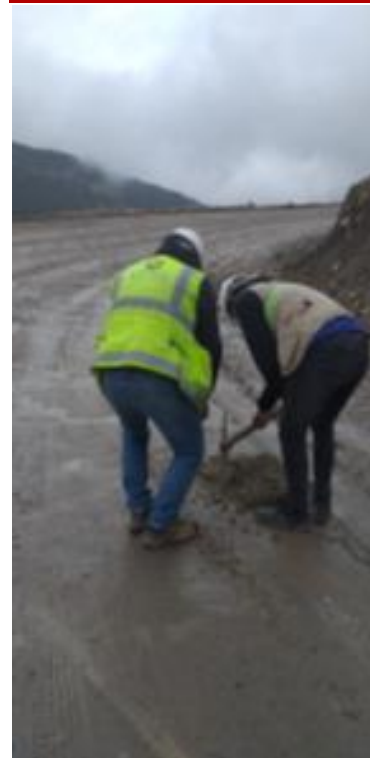
PROGRESIVA KM. 139+550

VISITA DE MONITOREO AL TRAMO I: TOMA DE MUESTRAS PARA DETERMINACION DE PORCENTAJE DE HUMEDAD Y TOMA DE TEMPERATURA AMBIENTAL

En la progresiva Km. 139+550 se realiza la toma de muestras de material de la subrasante para la determinación de porcentajes de Humedad , donde representantes de la supervisión y contratista extraen material de la subrasante de la vía , para la determinación de porcentaje de humedad, en el sitio se tomo la temperatura ambiental.

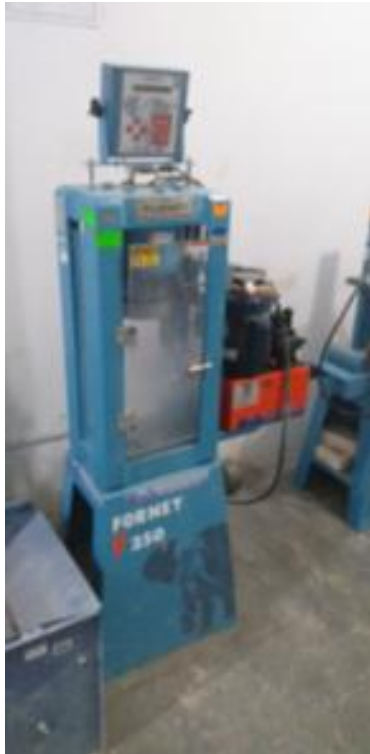
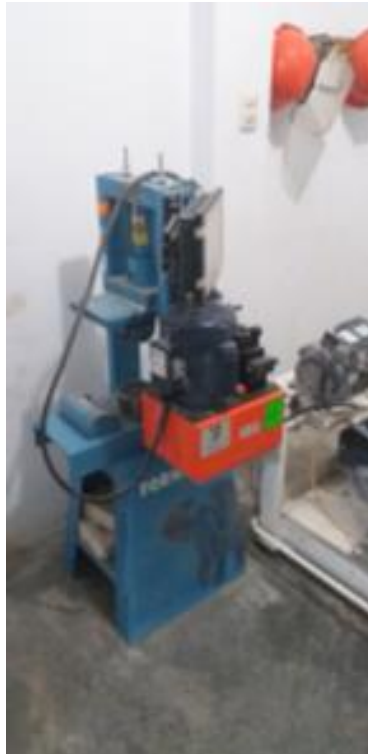
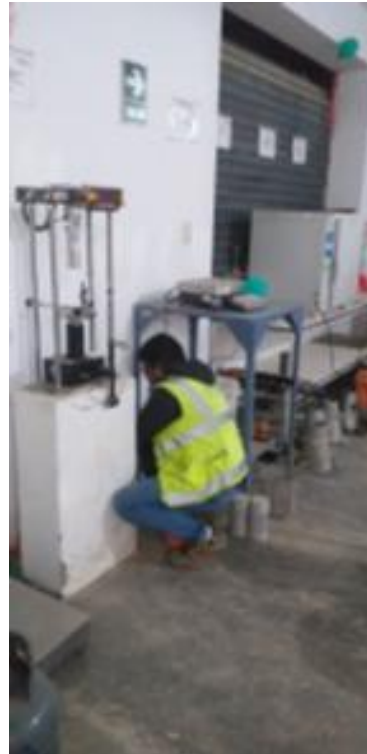
POBLADO DE OYON

VISITA DE MONITOREO AL LABORATORIO DE LA CONTRATISTA

En el Poblado de Oyón se realiza visita al laboratorio de la Contratista, donde se verifica los equipos de laboratorio como: prensa para ensayos de compresión , flexo tracción, cbr, etc.
