BITACORA ELECTRÓNICA DE OBRA

Confirma Bitacora: Si	Nro Informe: 011	Fecha Informe: 15-02-2022	Nombre De La Obra: MEJORAMIENTO DE LA CARRETERA SANTA MARIA - SANTA TERESA - PUENTE HIDROELECTRICA MACHU PICCHU - ITEM A : MEJORAMIENTO DE LA CARRETERA A NIVEL DE CARPETA ASFÁLTICA	Personal Encargado: NATALY KATHERINE MARIN PAUCAR
---------------------------------	----------------------------	-------------------------------------	--	---

Asunto:
INFORME DIARIO N° 011-2022-CARRETERA SANTA MARÍA - SANTA TERESA - PUENTE HIDROELÉCTRICA MACHUPICCHU– ITEM A / NKMP

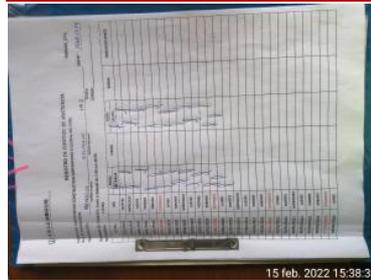
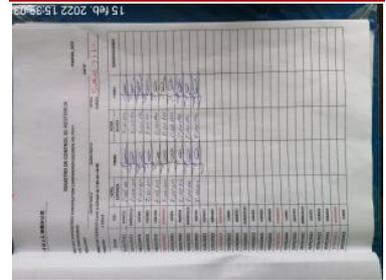
Asistencias 15.02.22

Registro de asistencias contratista y supervisión 15.02

-Se recomienda al personal contractual de la empresa contratista firme sus registros diarios de asistencia.

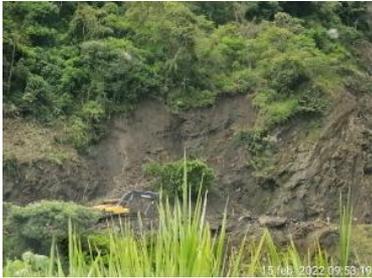
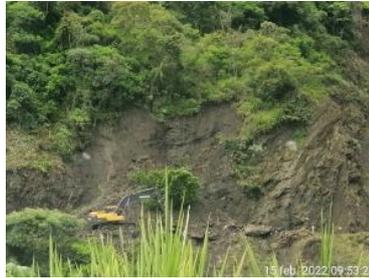
Deslizamientos km 11+500 aprox

2 Se observo presencia de deslizamiento siendo atendido por el contratista.

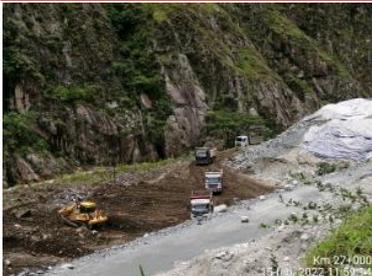
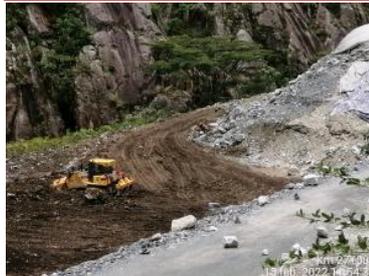
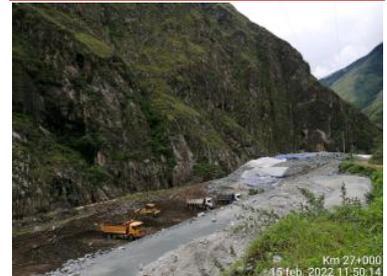
Terraplén km 27+000

3 Se observaron maquinarias y personal para trabajos de terraplén en km 27+000.

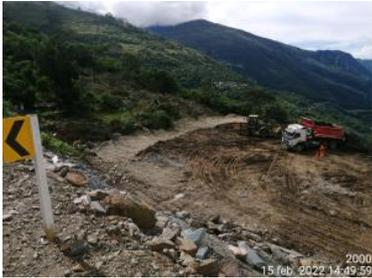
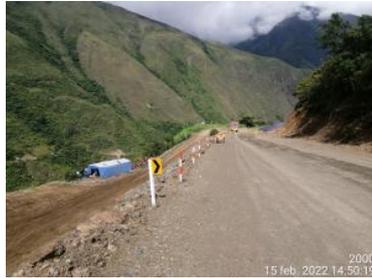
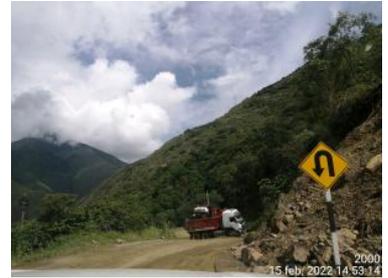
Terraplen km 15+300

?Terraplén km 15+300 al 15+360, avance de 95% (falta 3 m)

4 Traslado de material para terraplen km 15+300

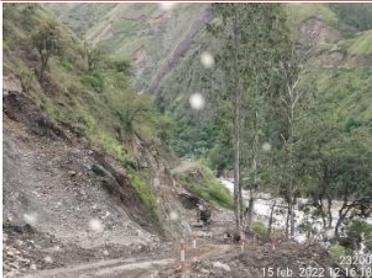
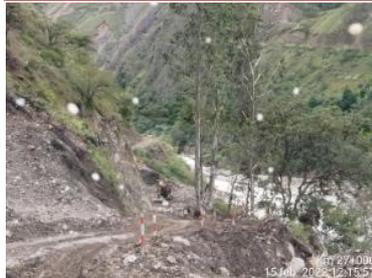
Carguío de material

5 Carguío y Eliminación de material al km 24+600

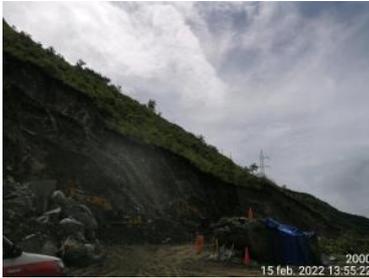
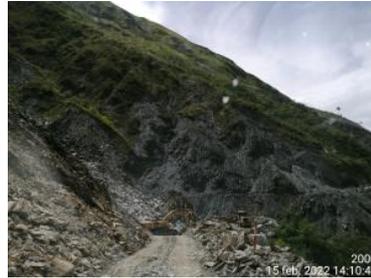
Carguío de material km 20+000

Se realizan actividades de carguío de material suelto
