BITACORA ELECTRÓNICA DE OBRA

Confirma Bitacora: Si	Nro Informe: 0036	Fecha Informe: 26-02-2022	Nombre De La Obra: Carretera Oyon - Ambo, Tramo I: Oyon - Desvío Cerro de Pasco	Personal Encargado: BORIS WALTER AYLLÓN CARCELÉN
---------------------------------	-----------------------------	-------------------------------------	---	--

VISITA DE MONITOREO AL TRAMO 1 DESDE POBLADO DE OYON HASTA EL KM. 181+000 (DESVIO CERRO DE PASCO)
 VISITA DE MONITOREO AMBIENTAL EN EL TRAMO I, TOMA DE TEMPERATURAS DEL AMBIENTE.

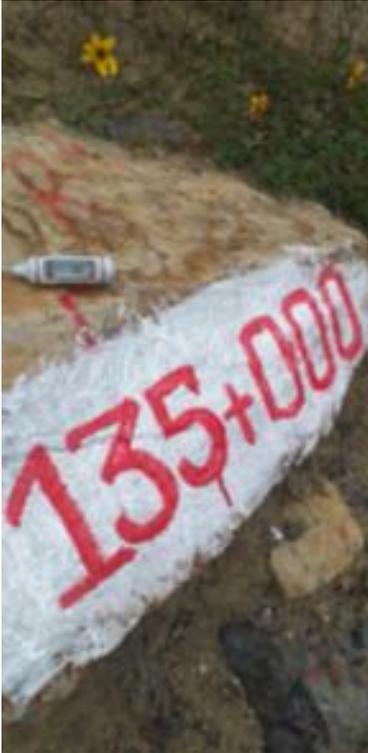
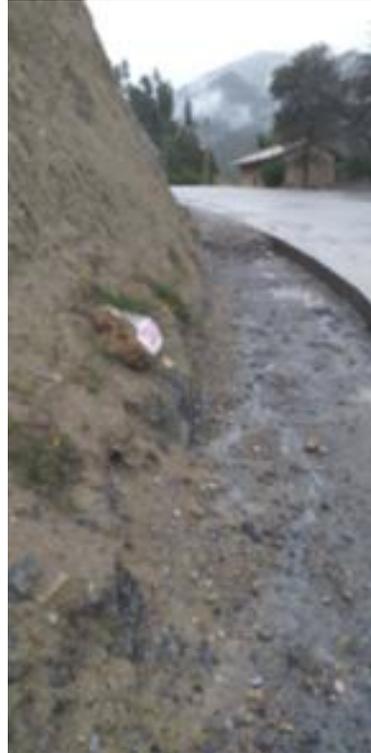
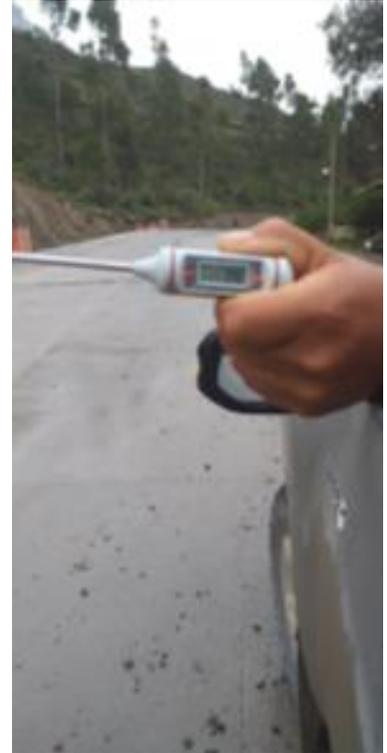
PROGRESIVA KM. 135+000

En la progresiva Km. 135+000 se realiza visita de monitoreo al sector No. 1 del tramo I, se realiza la toma de temperatura ambiental donde se utiliza termómetro ambiental, resultando temperaturas desde 7.48 °C a 7.42°C en el inicio del tramo I.

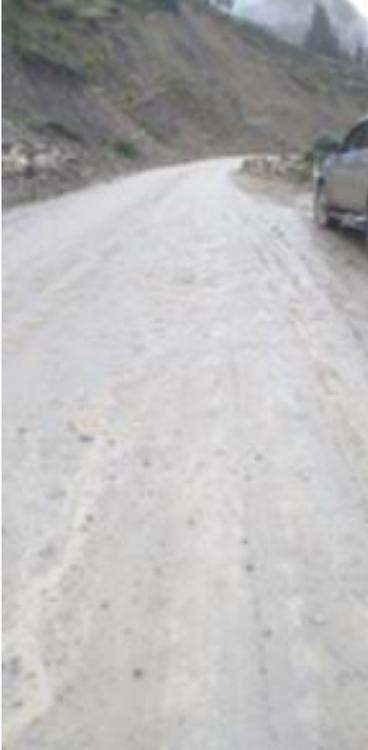
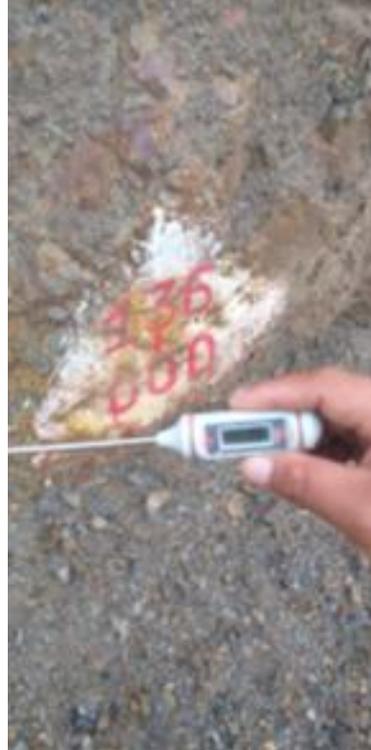
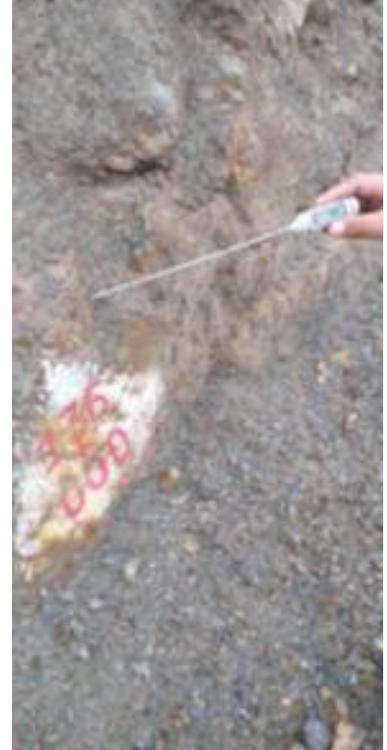
PROGRESIVA KM. 136+000

En la progresiva Km. 136+000 se realiza visita de monitoreo al sector No. 1 al tramo I, se realiza la toma de temperatura ambiental donde se utiliza termómetro ambiental, resultando temperaturas desde 7.90 °C a 7.92°C en el inicio del tramo I.

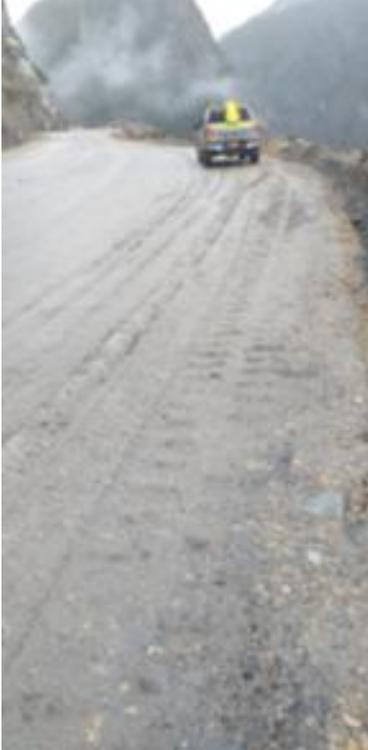
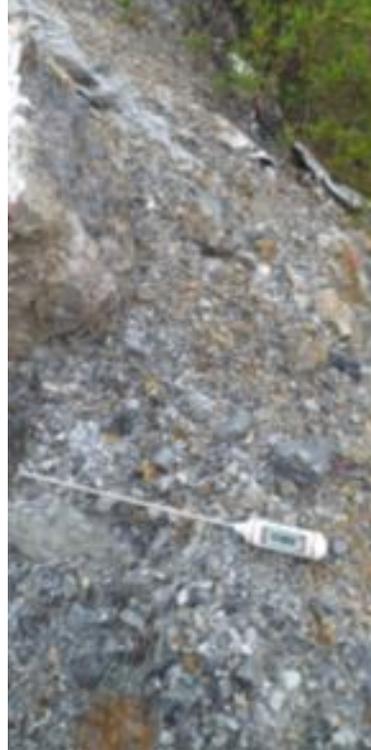
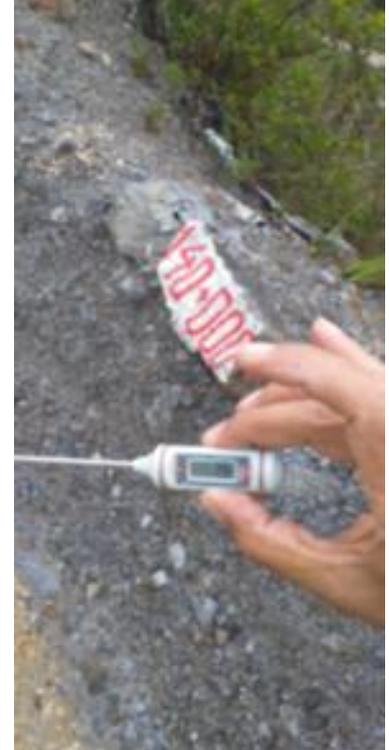
PROGRESIVA KM. 140+000

En la progresiva Km. 140+000 se realiza visita de monitoreo al Sector No 1 del tramo I, se realiza la toma de temperatura ambiental donde se utiliza termómetro ambiental, resultando temperaturas desde 8.10 °C a 7.9 °C en el inicio del tramo I.

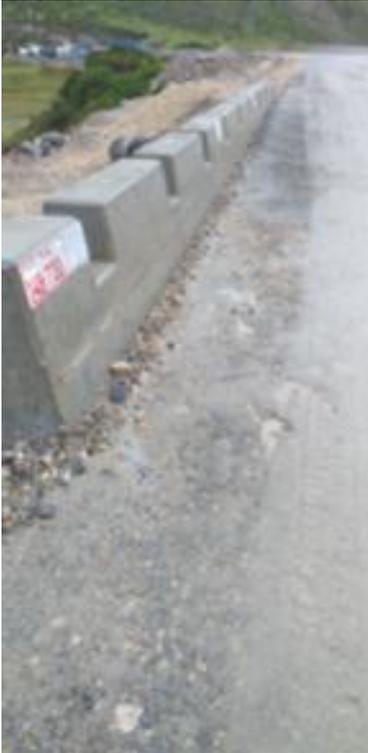
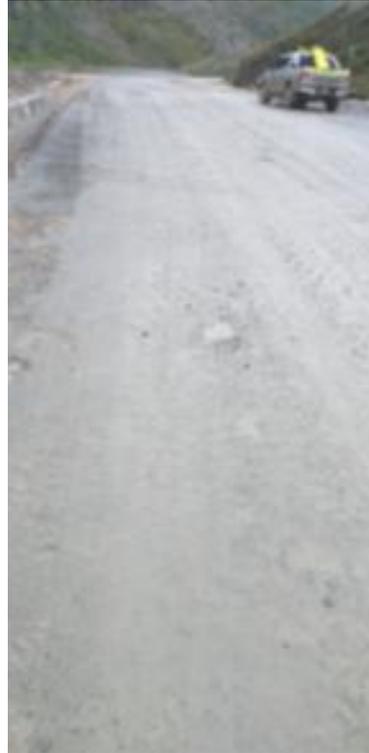
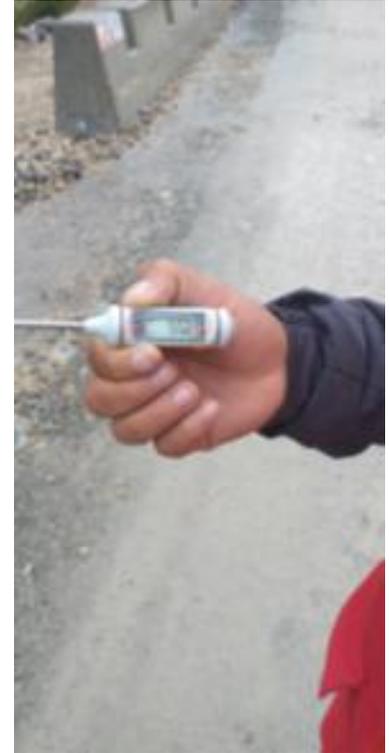
PROGRESIVA KM. 148+720

En la progresiva Km. 148+720 se realiza visita de monitoreo al sector No. 1 del tramo I, se realiza la toma de temperatura ambiental donde se utiliza termómetro ambiental , resultando temperatura de 5.5 °C en el sector No. 1 del tramo I.

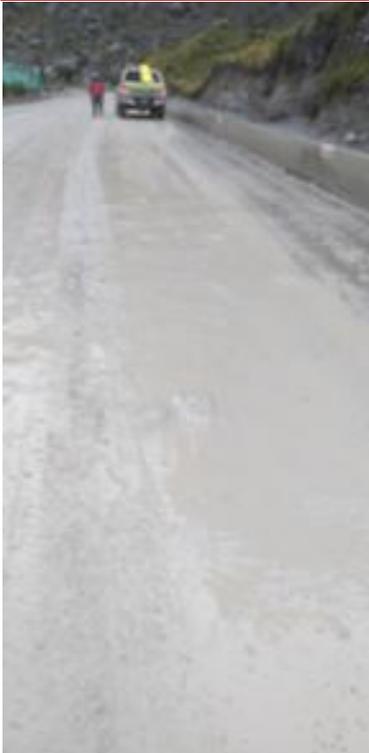
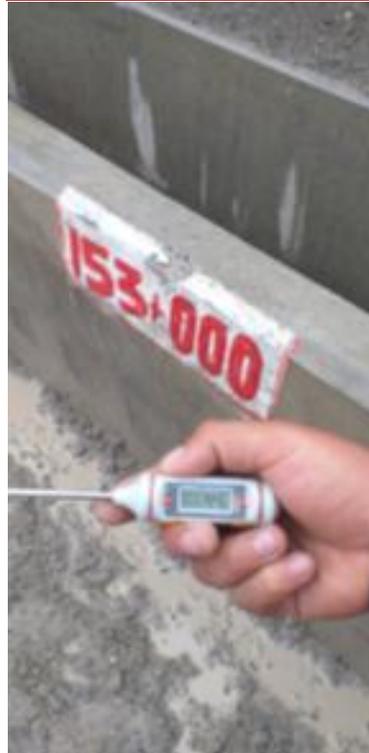
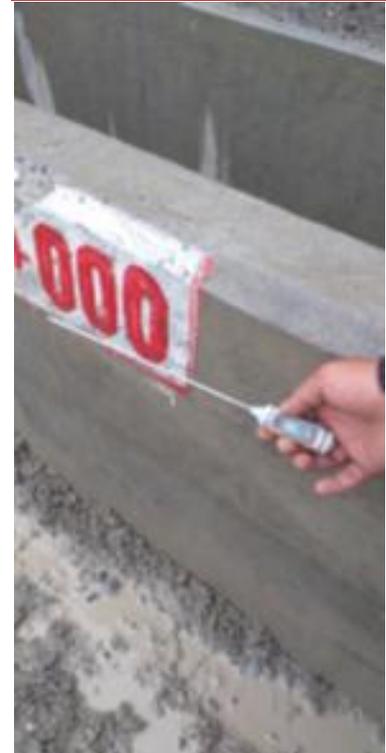
PROGRESIVA KM. 153+000

En la progresiva Km. 153+000 se realiza visita de monitoreo al sector No. 1 del tramo I, se realiza la toma de temperatura ambiental donde se utiliza termómetro ambiental, resultando temperatura de 5.5 °C en el sector No. 1 del tramo I.

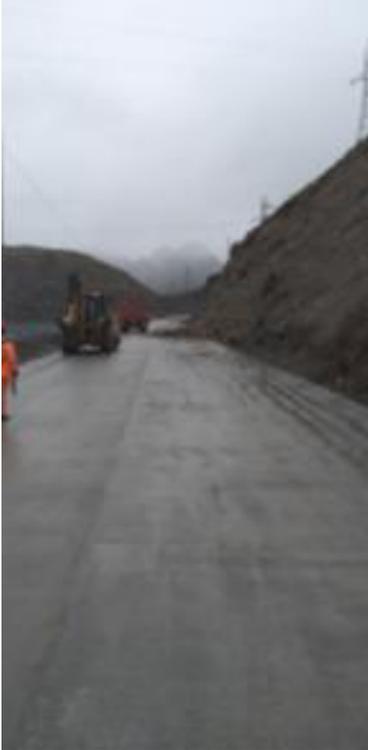
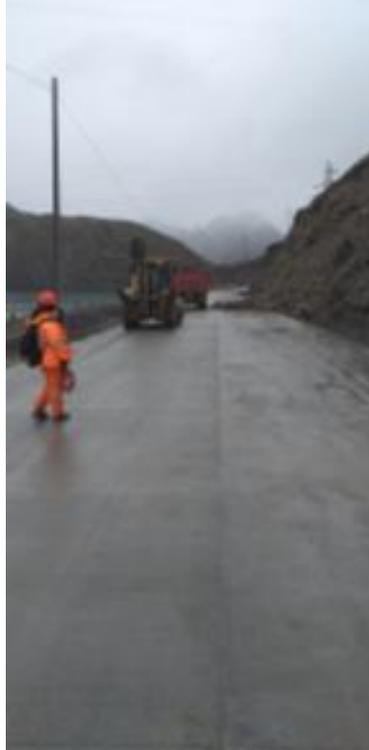
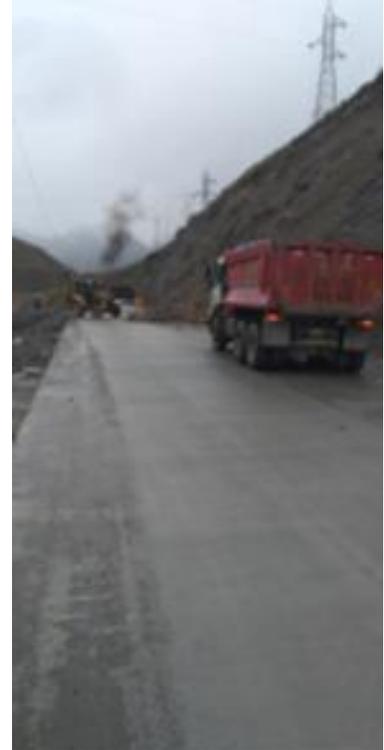
PROGRESIVA KM. 160+139

En la progresiva Km. 160+139 se realiza visita de monitoreo al tramo I, donde se realiza limpieza derrumbes, ocasionados por las lluvias , se utiliza una retroexcavadora , un volquete y herramientas menores, trabajan: 1 capataz, 1 operador, 1 chofer, 4 obreros, 2 vigias

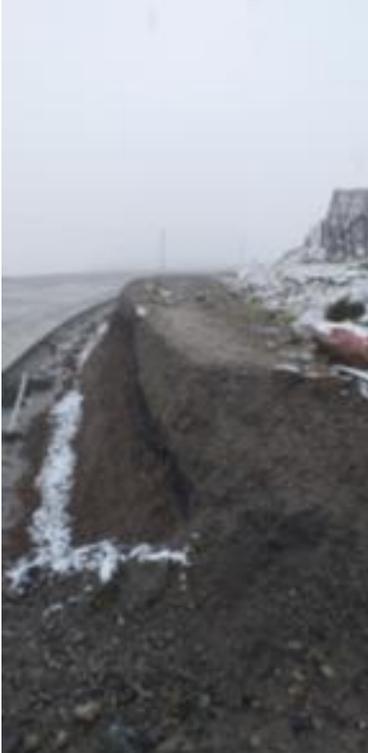
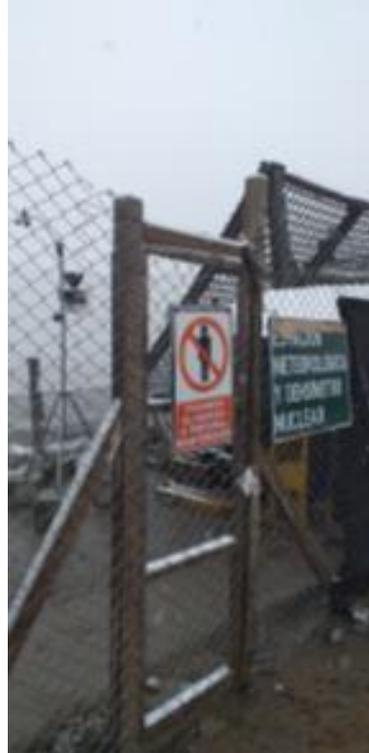
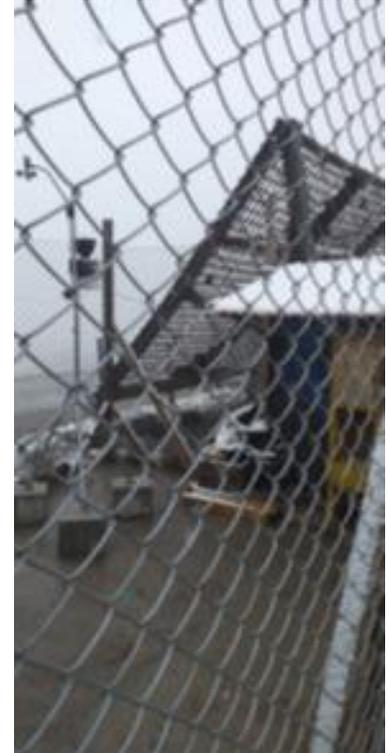
PROGRESIVA KM. 169+130

En la progresiva km. 169+130 se realiza visita a la estación climatológica No. 2 donde actualmente esta nevando en el sector, donde la temperatura ambiental esta en 0°C

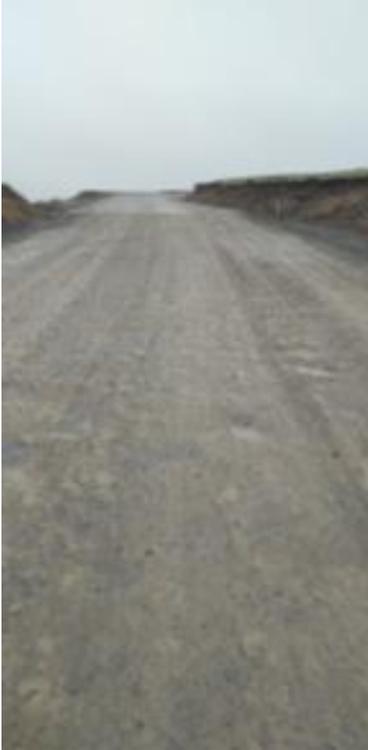
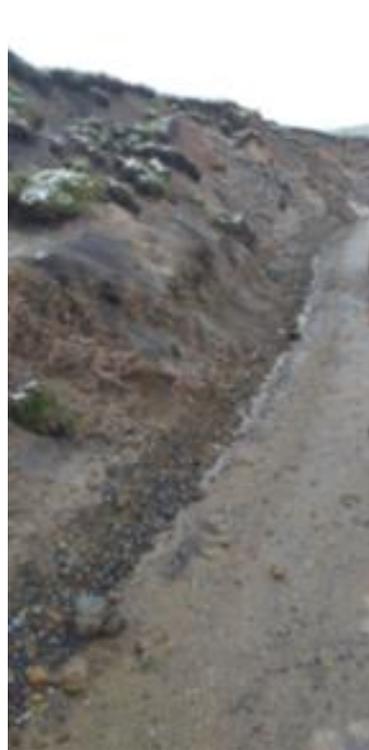
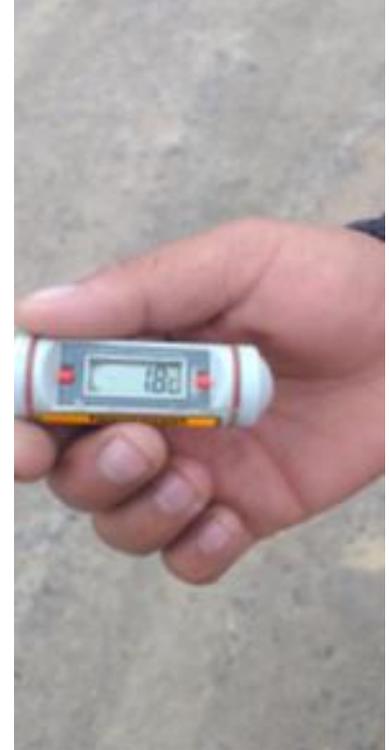
PROGRESIVA KM. 173+400

En la progresiva Km. 173+400 se realiza visita de monitoreo al sector No. 2 del tramo I, donde se verifica la superficie saturada de la plataforma de la vía y la toma la temperatura ambiental , resultando una temperatura de 1,8°C

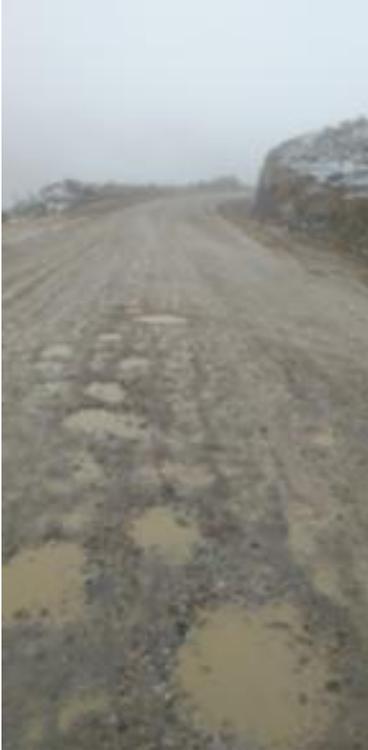
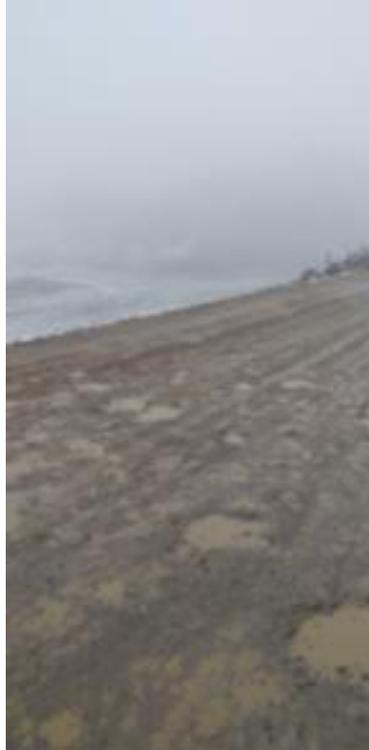
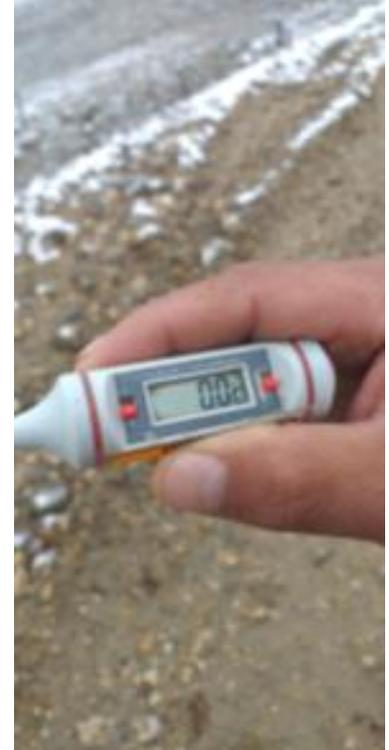
PROGRESIVA KM. 176+160

En la progresiva Km. 176+160 se realiza visita de monitoreo al sector No. 2 del tramo I, se realiza toma de temperatura ambiental, donde la temperatura en el sitio es de 0 °C, la superficie de la via esta sobresaturada, con caída de nieve en el sector.

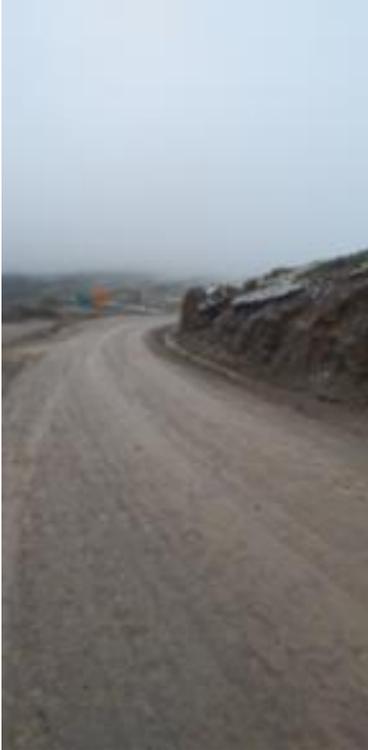
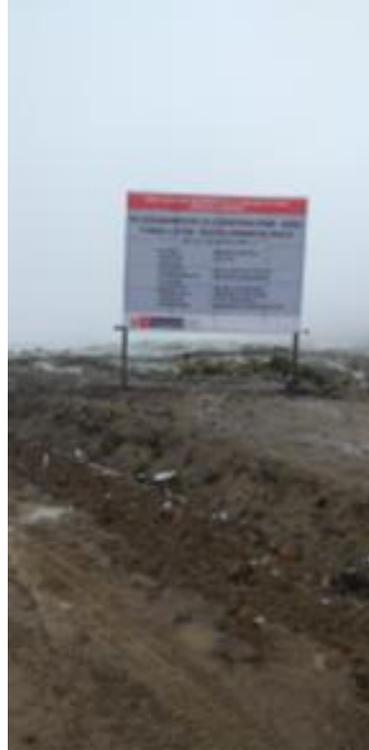
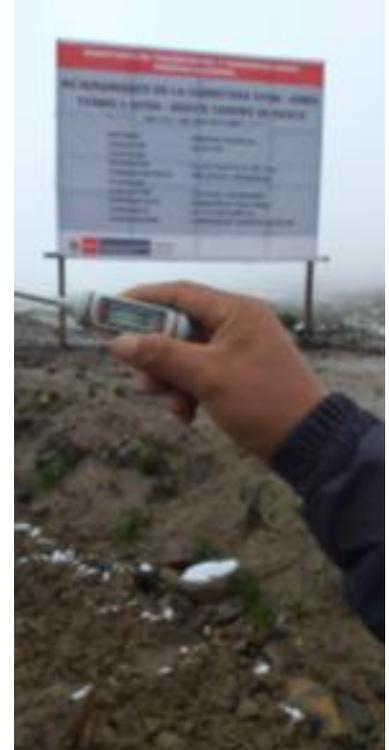
PROGRESIVA KM. 181+000

En la progresiva Km. 181+000 se realiza visita de monitoreo al sector No. 2 del tramo I, se realiza toma de temperatura ambiental, donde la temperatura en el sitio es de 0 °C, la superficie de la via esta sobresaturada, con caída de nieve en el sector.

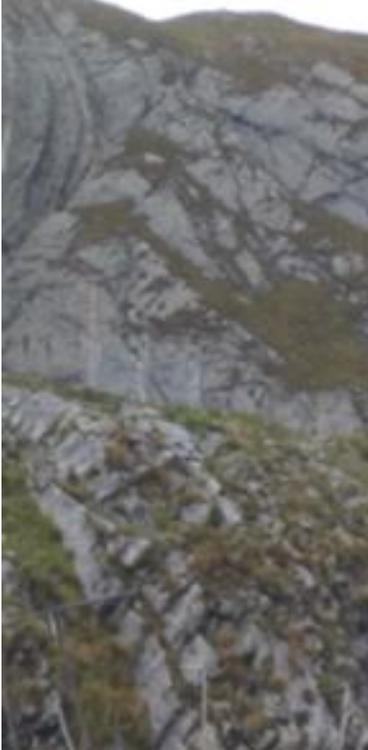
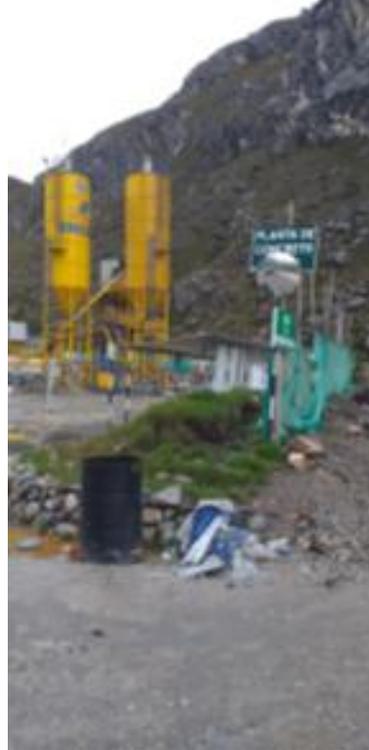
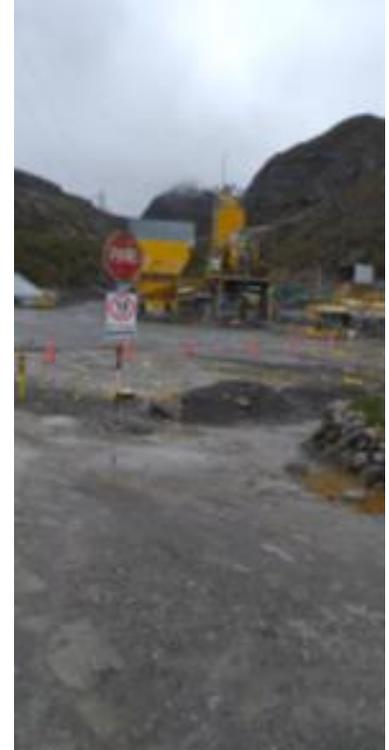
PROGRESIVA KM. 153+070

En la progresiva Km. 153+070 se realiza visita de monitoreo a la estación No. 1 de control climatológico ubicado en la parte alta a altura de la planta de concreto UNICON
