## BITACORA ELECTRÓNICA DE OBRA

| Confirma Bitacora: | Nro Informe: | Fecha Informe: | Nombre De La Obra: | Personal Encargado: |
|---|---|---|---|---|
| Si | 037-2022<br>-<br>MTC<br>/20.9<br>-lgm | 26-02-2022 | HUANUCO - HUALLANCA (T1) | LUZMILA GUERRA MOTTA |

OBRA: CONSERVACIÓN POR NIVELES DE SERVICIO, OPERACIÓN DEL CORREDOR VIAL HUÁNUCO – LA UNIÓN – HUALLANCA DV. ANTAMINA/ EMP. PE-3N (TINGO CHICO) – NUEVAS FLORES – LLATA – ANTAMINA – TRAMO I  
CONTRATISTA: CHINA RAILWAY 20 BUREAU GROUP CORPORATION  
SUPERVISOR: CONSORCIO SUPERVISOR LOUIS BERGER - HOB

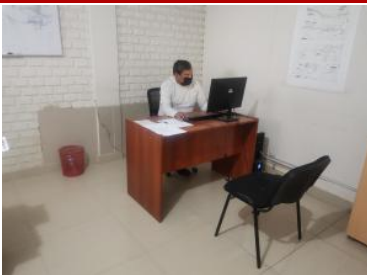
**Foto1:**

Oficina de supervisión de Obra (Consortio Supervisor Louis Berger)  
Progresiva: km 0+000 – Ciudad de Huánuco

Como es de su conocimiento, desde el 17.01.2022 no se cuenta con servicio de movilidad, por lo que, con el apoyo de movilidad de la Supervisión Externa de Obra se viene realizando la inspección visual en campo, sin embargo, el día de hoy la unidad vehicular se encuentra en mantenimiento. Hecho por el que no es posible la inspección visual en campo, por lo que se realizan coordinaciones en la Oficina de supervisión de Obra (Consortio Supervisor Louis Berger).
