## BITACORA ELECTRÓNICA DE OBRA

| <b>Confirma Bitacora:</b><br>Si | <b>Nro Informe:</b><br>0037 | <b>Fecha Informe:</b><br>28-02-2022 | <b>Nombre De La Obra:</b><br>Carretera Oyon - Ambo,<br>Tramo I: Oyon - Desvío Cerro de Pasco | <b>Personal Encargado:</b><br>BORIS WALTER AYLLÓN<br>CARCELÉN | |

NUMERO DE INFORME : 00037  
CONTRATO DE OBRA: No. 073-2018-MTC/ 20 de fecha 17/07/2018  
EMPRESA CONTRATISTA: CONSORCIO VIAL AMBO ( CONSTRUCTORA SANTA FE LTDA SUCURSAL DEL PERU, GRINOR S.A. SUCURSAL DEL PERU Y J E CONSTRUCCIONES GENERALES S.A)  
OBRA: MEJORAMIENTO DE LA CARRETERA OYON - AMBO TRAMO I: OYON - DESVIO CERRO DE PASCO- VIA PRINCIPAL KM. 134+977.92 AL KM. 181+000 Y RAMAL KM. 136+780 A KM. 139+698.19  
TRAMO 1 Vía principal : Progresiva km. 134+977.92 al Km. 181+000 ; Ramal: Progresiva Km. 136+780 a Km. 139+698.19  
SUSPENSIÓN DE LAS LABORES EN LA OBRA EN CAMPO POR LLUVIAS CONSTANTES A PARTIR DEL DIA 22-12-2021 AL 21-03-2022 SE HA TRAMITADO LA SUSPENSIÓN DE OBRA MEDIANTE ADENDA No. 7, SOLO SE REALIZAN ACTIVIDADES DE MANTENIMIENTO Y SEGURIDAD VIAL DESDE EL DIA 23-12-2021 A LA ACTUALIDAD, CONTINUAN LAS LLUVIAS EN EL SECTOR EN HORAS DE LA TARDE Y NOCHE. ACTUALMENTE SE REALIZA LABORE

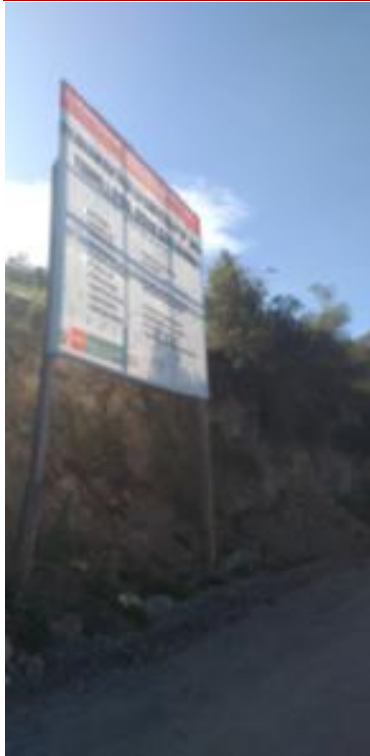
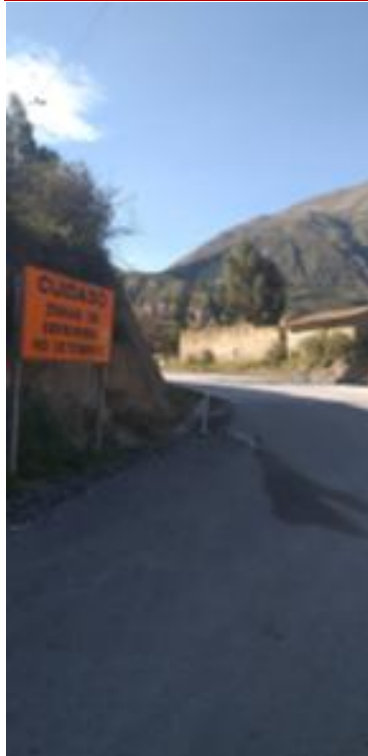
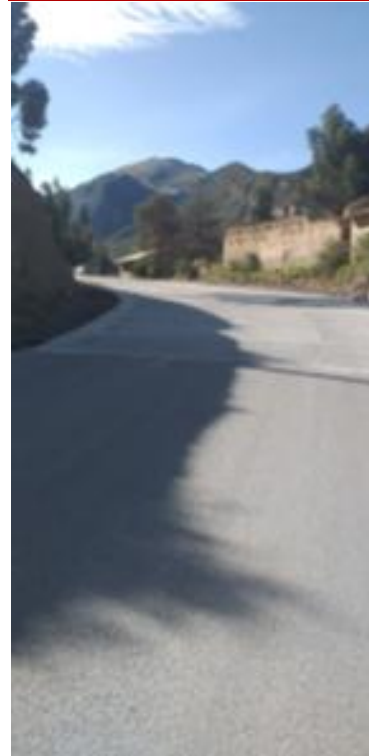
PROGRESIVA KM. 134+977.92

VISITA DE MONITOREO AL INICIO DEL TRAMO I: ENTRADA DE POBLADO DE OYON

En la progresiva Km. 134+977.92 se realiza visita de monitoreo al inicio del tramo I ( via principal ) entrada al poblado de Oyón , en esta zona no hay actividades por los momentos.

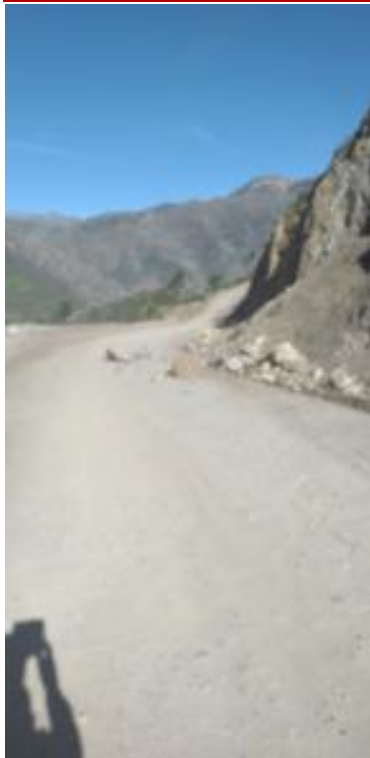
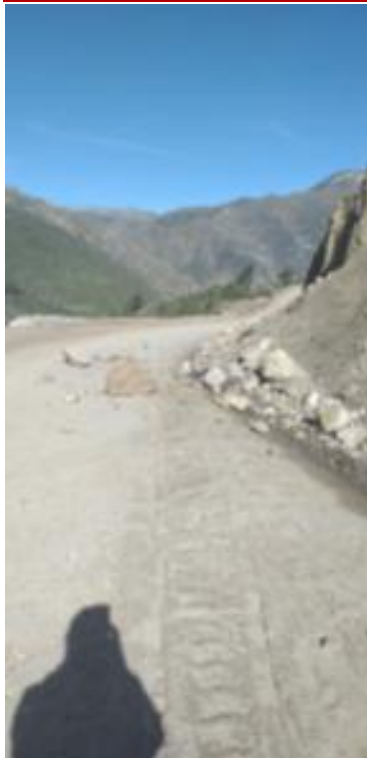
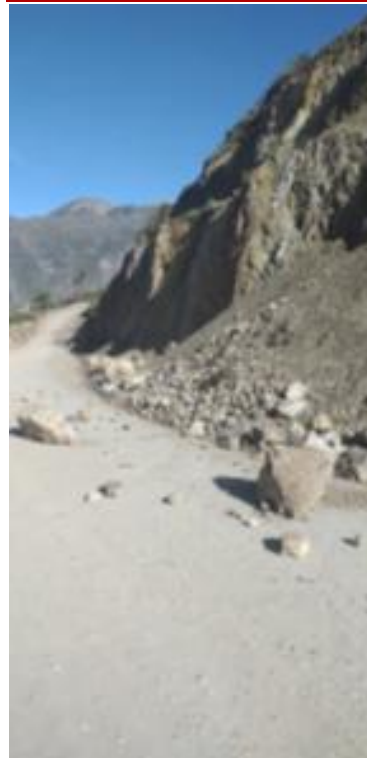
PROGRESIVA KM. 135+980

VISITA DE MONITOREO AL TRAMO I: DERRUMBE

En la progresiva KM. 135+980 se realiza visita de monitoreo al tramo I, donde se verifica la ocurrencia de derrumbe , que invade parte de la vpia. Se requiere la limpieza y remocion del derrumbe y el mantenimiento vial en esta zona.

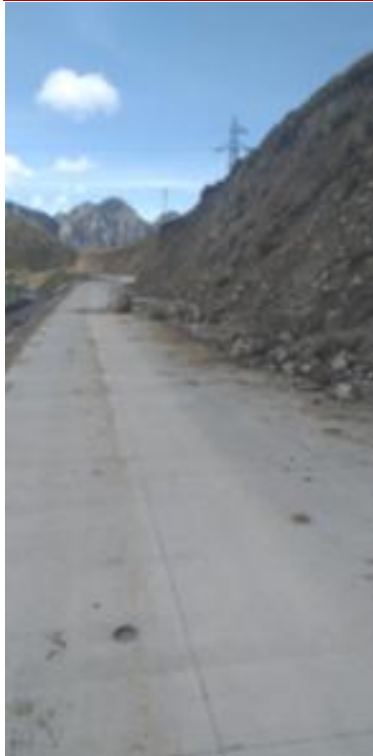
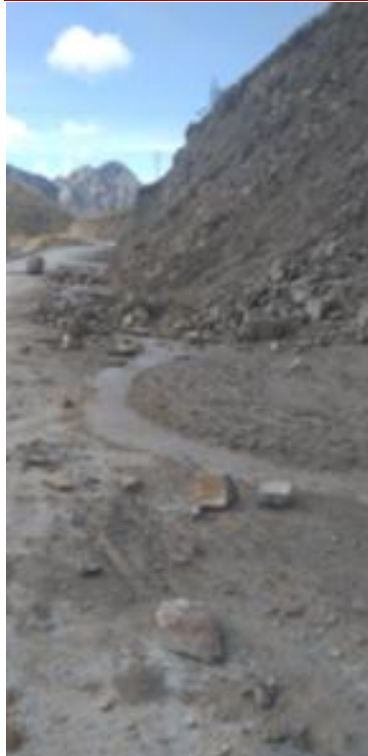
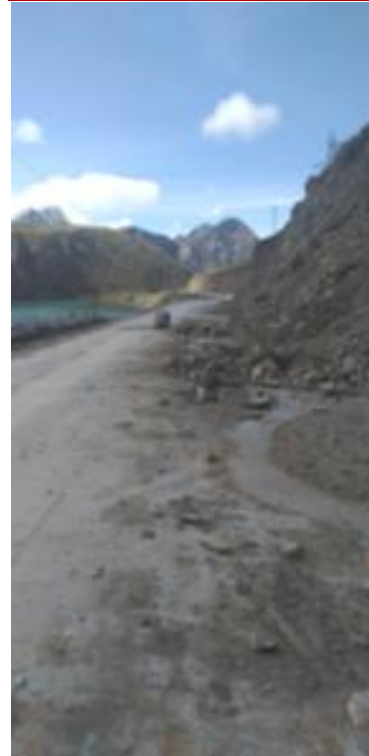
PROGRESIVA KM. 160+000 A KM. 160+120

VISITA DE MONITOREO AL TRAMO I: ZONA DE DERRUMBES EN LA VIA

En las progresivas Km, 160+000 al Km. 160+120 se realiza visita de monitoreo al tramo I, donde en esta zona ocurren derrumbes constantes, ante la ocurrencia de lluvias en el sector. Se espera a la contratista inicie las labores de limpieza y remoción de escombros del derrumbe que invade el pavimento de concreto.

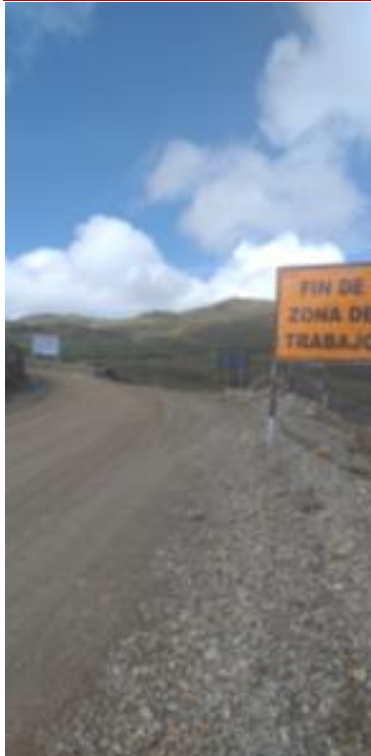
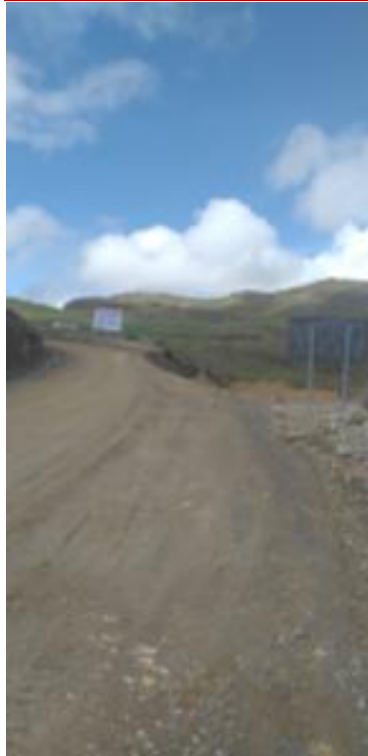
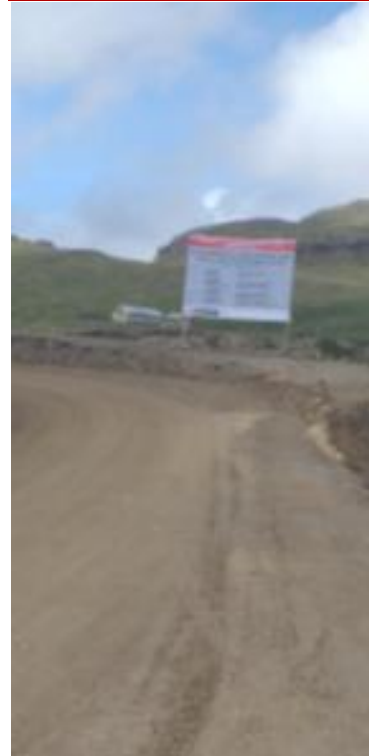
PROGRESIVA KM. 181+000

VISITA DE MONITOREO AL FINAL DEL TRAMO I: DESVIO CERRO DE PASCO

En la progresiva Km. 181+000 se realiza visita de monitoreo al final del tramo I (Desvío cerro de Pasco) donde no hay actividades de mantenimiento, se nota que a pesar que hoy hay un buen estado del tiempo (soleado) la superficie de la plataforma de la vía esta en condiciones saturadas de humedad.

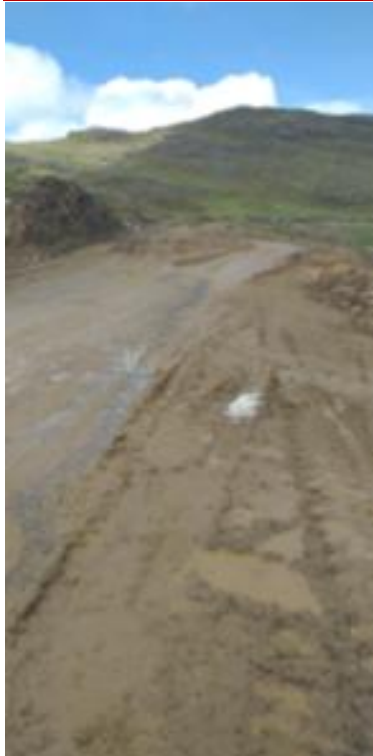
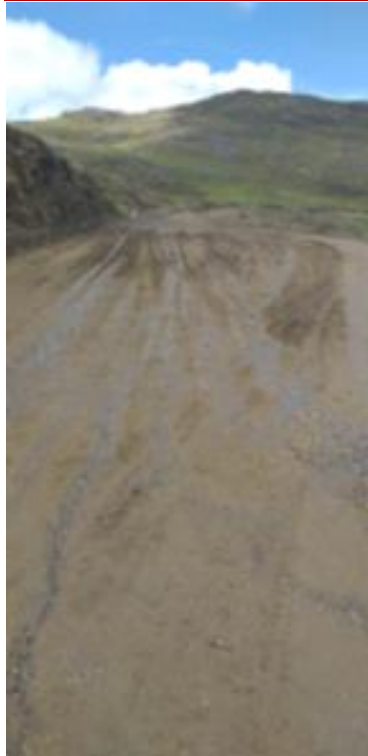
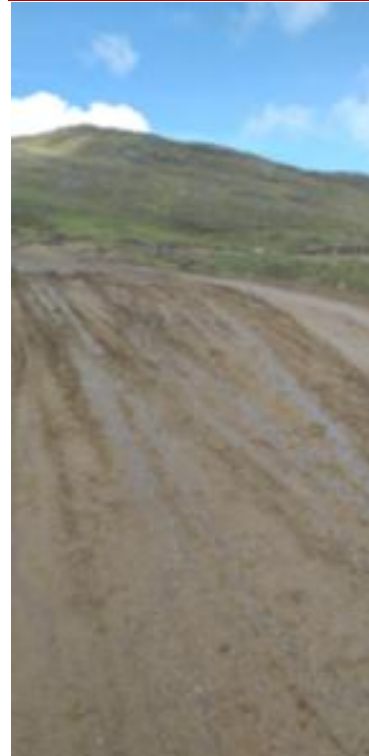
PROGRESIVA KM. 180+320

VISITA DE MONITOREO AL TRAMO I: SUPERFICIE DE LA VIA EN ESTADO DE SATURACION

En la progresiva Km. 180+320 se realiza visita de monitoreo al tramo I donde se verifica el suelo de la plataforma de la vía en estado saturado, por las lluvias ocurridas en horas de la tarde y noche de ayer. ,

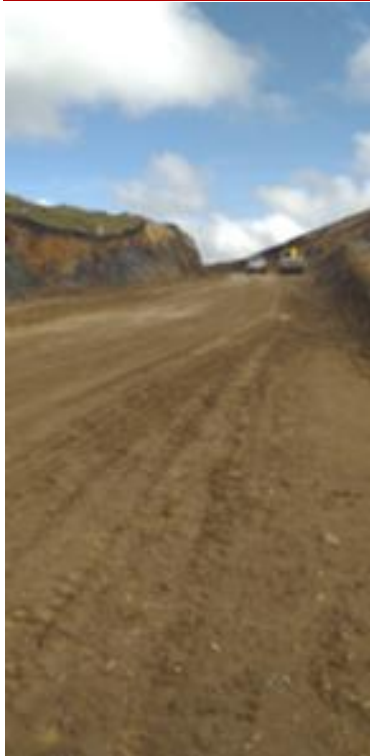
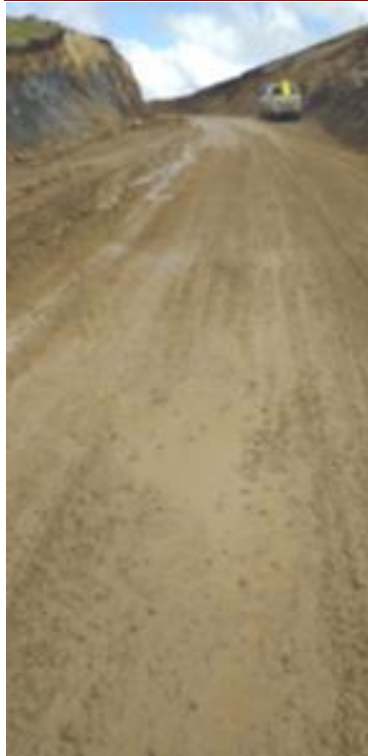
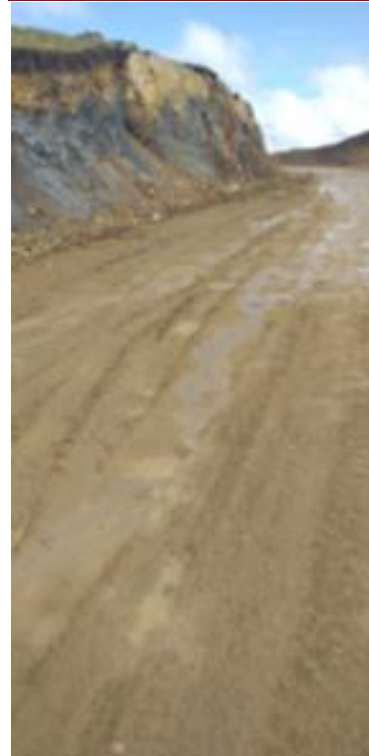
PROGRESIVA KM. 177+800

VISITA DE MONITOREO AL TRAMO I: SUPERFICIE DE LA VIA EN ESTADO DE SATURACION

En la progresiva Km. 177+800 se realiza visita de monitoreo al tramo I donde se verifica el suelo de la plataforma de la vía en estado saturado, por las lluvias ocurridas en horas de la tarde y noche de ayer.

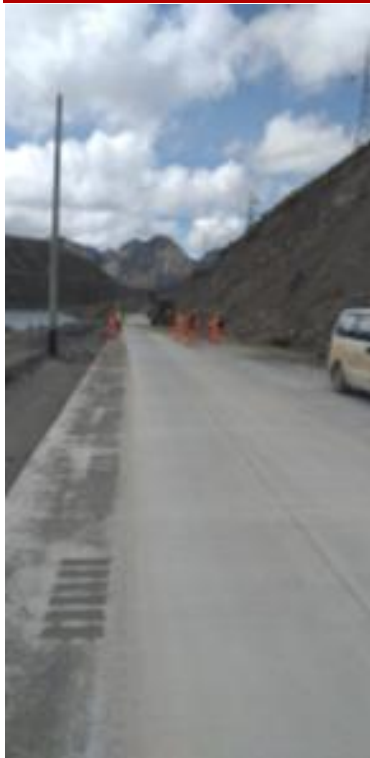
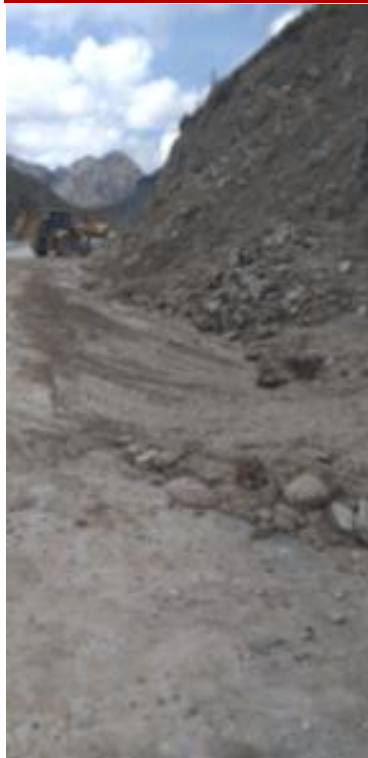
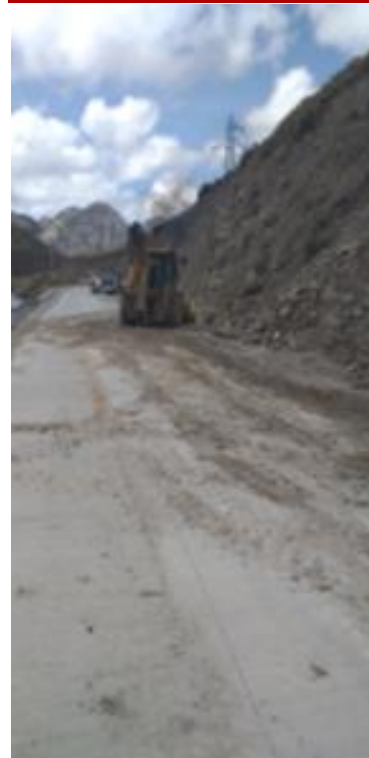
PROGRESIVAS KM. 160+000 AL KM. 160+120

VISITA DE MONITOREO AL TRAMO I: LIMPIEZA DE DERRUMBES

En las progresivas km. 160+000 al km. 160+120 se verifica la realización de la limpieza y remoción de derrumbes como actividades de mantenimiento. Se utiliza una retro excavadora , un volquete y herramientas menores, trabajan: 1 capataz, 1 operador, 1 chofer y 4 obreros

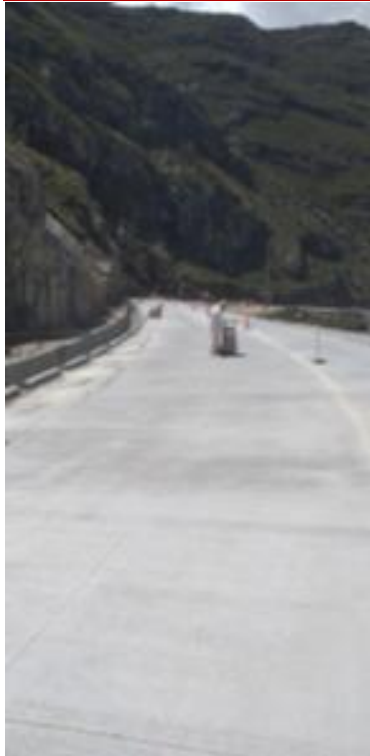
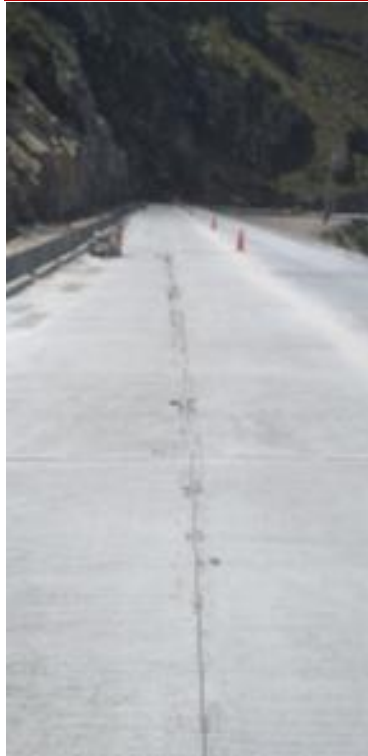
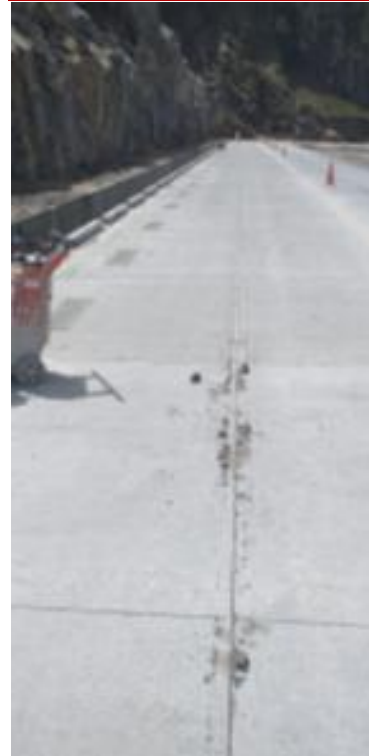
PROGRESIVA KM. 150+600 AL KM. 150+750

VISITA DE MONITOREO AL TRAMO I: LIMPIEZA Y CORTE DE JUNTAS DE PAVIMENTO DE CONCRETO

En las progresivas Km. 150+600 al Km. 150+750 se realiza visita de monitoreo al tramo I, donde se esta realizando la limpieza y corte de las juntas del pavimento de concreto. se utiliza 3 equipos de corte, 1 soplador. trabajan: 1 capataz, 6 obreros

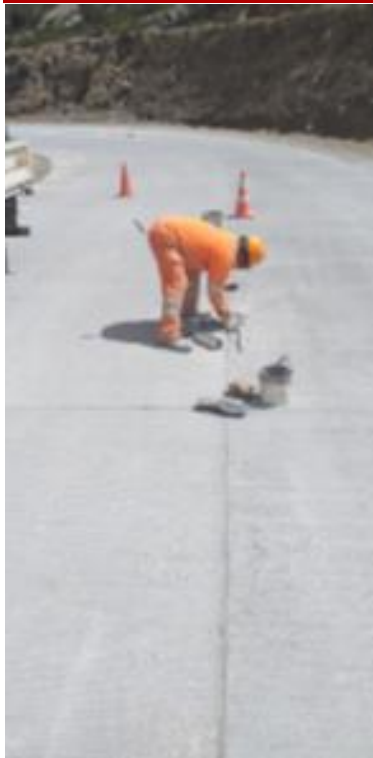
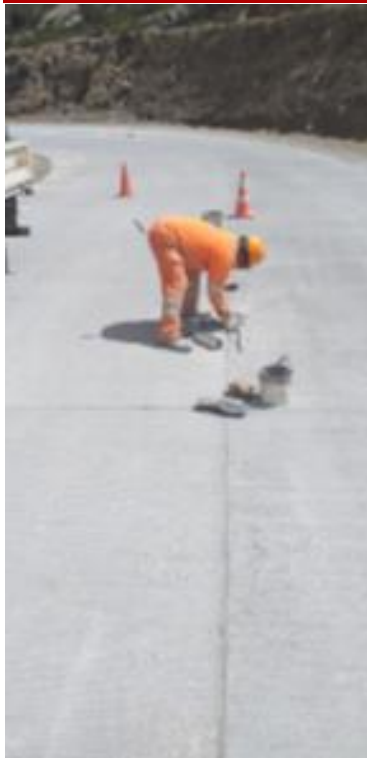
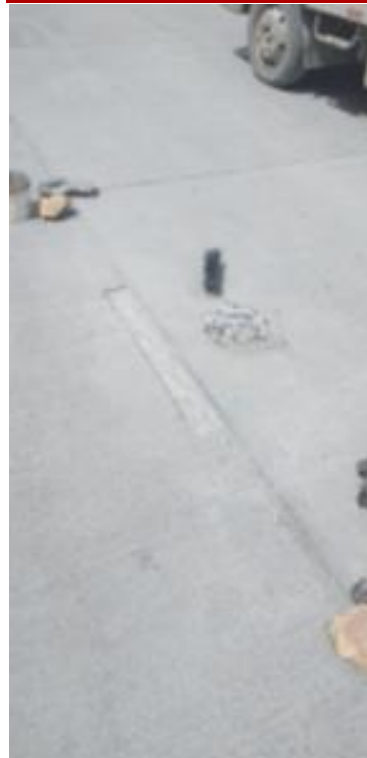
PROGRESIVA KM. 147+150

VISITA DE MONITOREO AL TRAMO I: REPARACION DEL PAVIMENTO DE CONCRETO

En la progresiva Km. 147+150 se realiza la reparación del pavimento de concreto en zona de juntas, se utiliza un equipo demoledor menor, un soplador. trabajan 1 capataz, 2 obreros

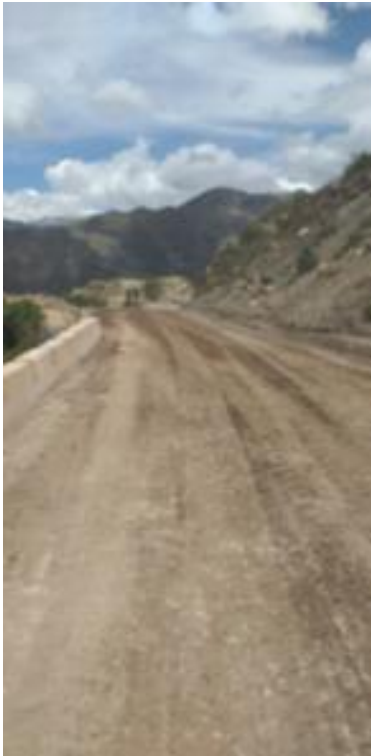
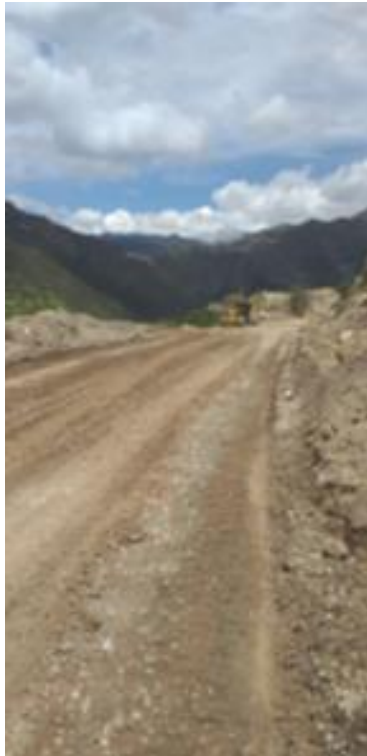
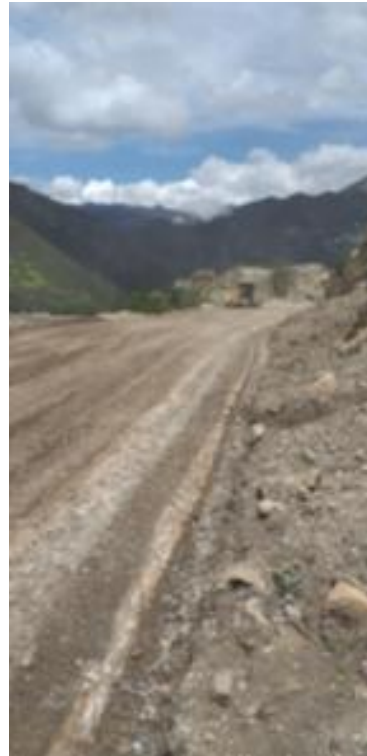
PROGRESIVAS KM. 135+500 A KM. 135+600

VISITA DE MONITOREO AL TRAMO I: MANTENIMIENTO VIAL

En las progresivas Km. 135+500 al Km. 135+600 se realiza el mantenimiento vial a la zona donde ocurrieron derrumbes, Se utiliza una motoniveladora, trabajan 1 capataz, 1 operador , 2 vigias
