## BITACORA ELECTRÓNICA DE OBRA

<b>Confirma Bitacora:</b> Si	<b>Nro Informe:</b> 007_03 - OS4 - 2022	<b>Fecha Informe:</b> 28-02-2022	<b>Nombre De La Obra:</b> Carretera Chuquicara-Puente Quiroz – Tauca-Cabana-Huandoval-Pallasca, Tramo: Tauca- Pallasca	<b>Personal Encargado:</b> NATALY SUSI CABALLON PAUCAR		
<b>Foto Bitacora:</b>	<b>Foto Bitacora 2:</b>	<b>Foto Bitacora 3:</b>	<b>Foto Bitacora 4:</b>	<b>Foto Bitacora 6:</b>	<b>Foto Bitacora 5:</b>	
<a href="#">Ver imagen completa</a>	<a href="#">Ver imagen completa</a>	<a href="#">Ver imagen completa</a>	<a href="#">Ver imagen completa</a>	<a href="#">Ver imagen completa</a>	<a href="#">Ver imagen completa</a>

INFORME DIARIO N°007\_OS N°403-2022-MNT. TAUCA-PALLASCA/NSCP.2022.

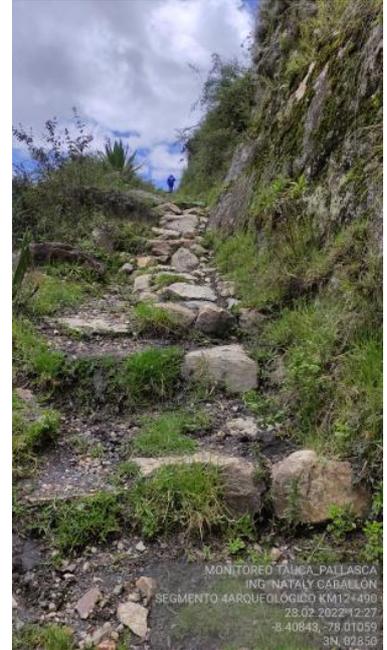
SEGMENTO ARQUEOLÓGICO N°4 EN EL KM 12+490-KM12+944.74 LD.

-CAMINO PREINCA

-SEGMENTOS ARQUEOLÓGICOS EN PROCEDIMIENTO DE LIBERACIÓN A CARGO DE PACRI-PVN.

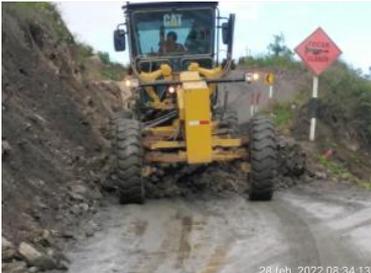
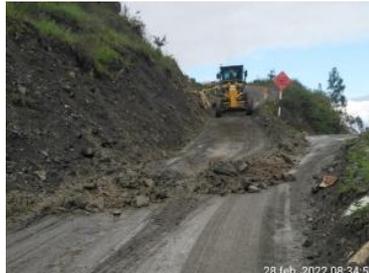
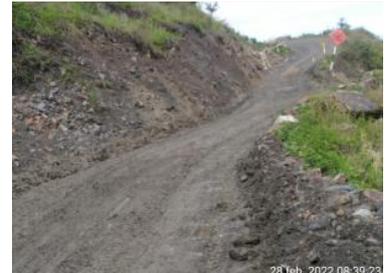
LIMPIEZA DE DERRUMBE KM 10+200.

MO: 1 CAPATAZ, 1 PREVENCIÓNISTA, 1 OPERADOR.  
EM: 1 MOTONIVELADORA.

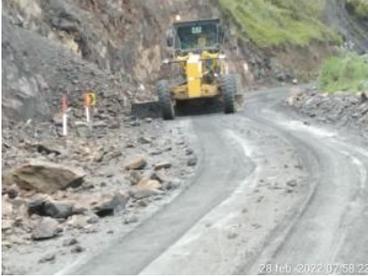
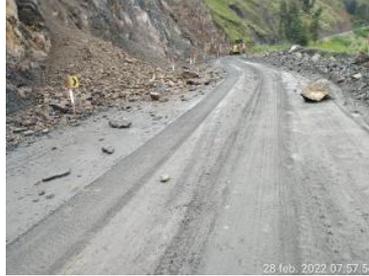
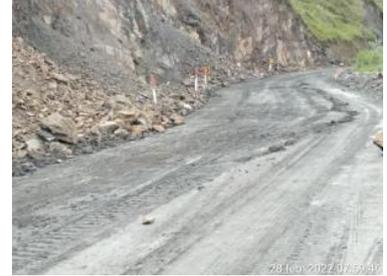
LIMPIEZA DE DESPRENDIMIENTO DE ROCAS KM 8+650

MO: 1 CAPATAZ, 1 PREVENCIÓNISTA, 1 OPERADOR.  
EM: 1 MOTONIVELADORA.

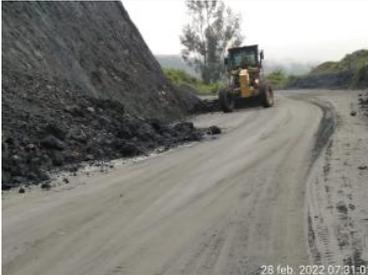
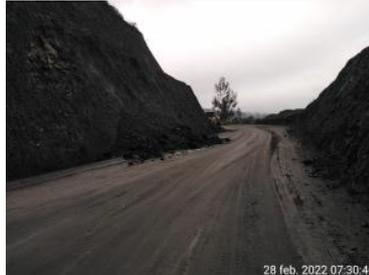
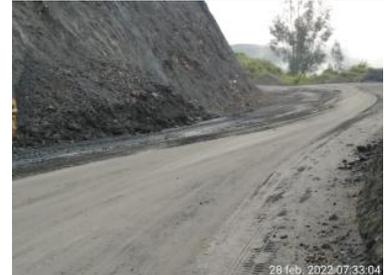
LIMPIEZA DE DERRUMBE KM 2+480.

MO: 1 CAPATAZ, 1 PREVENCIÓNISTA, 1 OPERADOR.  
EM: 1 MOTONIVELADORA.

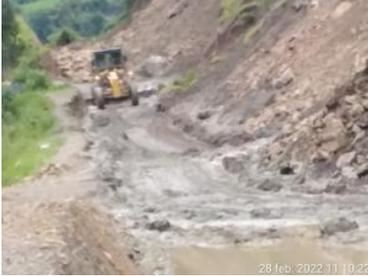
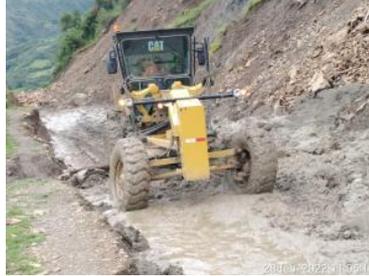
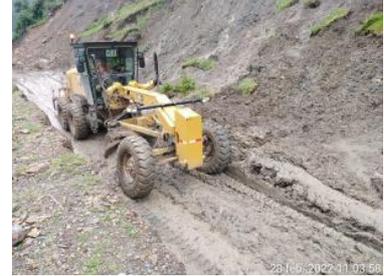
LIMPIEZA DE DERRUMBE KM 35+010.

MO: 1 CAPATAZ, 1 PREVENCIÓNISTA, 1 OPERADOR.  
EM: 1 MOTONIVELADORA.

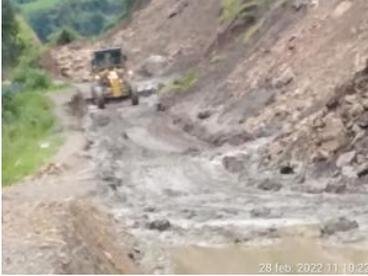
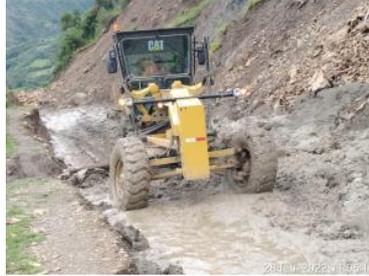
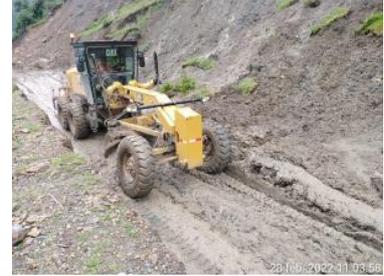
LIMPIEZA DE DERRUMBE KM 35+010.

MO: 1 CAPATAZ, 1 PREVENCIÓNISTA, 1 OPERADOR.  
EM: 1 MOTONIVELADORA.

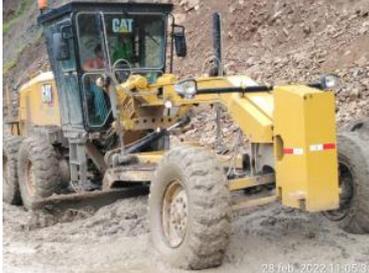
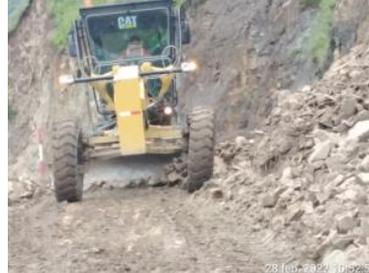
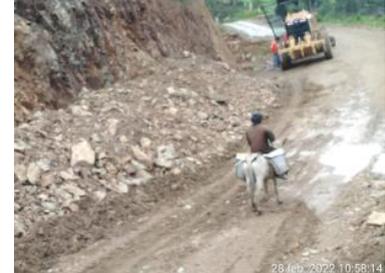
LIMPIEZA DE DERRUMBE KM 35+320-KM35+380.

MO: 1 CAPATAZ, 1 PREVENCIÓNISTA, 1 OPERADOR.  
EM: 1 MOTONIVELADORA.
