## BITACORA ELECTRÓNICA DE OBRA

| Confirma Bitacora: | Nro Informe: | Fecha Informe: | Nombre De La Obra: | Personal Encargado: | | |
|---|---|---|---|---|---|--|
| Si | 008_03-2022 | 01-03-2022 | Carretera Chuquicara-Puente Quiroz – Tauca-Cabana-Huandoval-Pallasca, Tramo: Tauca- Pallasca | NATALY SUSI CABALLON PAUCAR | | |

INFORME DIARIO N°008\_OS N°403-2022-MNT. TAUCA-PALLASCA/NSCP.2022.

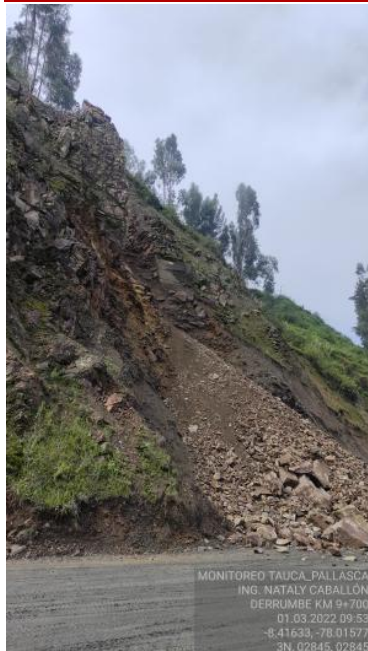
## Foto2:

DERRUMBE EN EL KM 9+700 (TRAMO PARTE DE LA FALLA GEOLÓGICA).

-SE APRECIA CONSTANTE DESPRENDIMIENTO DE MATERIAL SUELTO Y ROCOSO.  
-SE HIZO DE CONOCIMIENTO A LA SUPERVISIÓN Y AL CONTRATISTA, PARA SU RESPECTIVA EVALUACIÓN.

- ?Encofrado de Sub estructura izquierdo para el Puente Modular Huambicsha ubicada en el km36+100.
- Hoy 01.03.2022 Derrumbe en el km 9+700, se recomendó a la supervisión y al contratista evaluar el área ya que se aprecia constante desprendimiento de material suelto y rocoso.
