BITACORA ELECTRÓNICA DE OBRA

Confirma Bitacora:	Nro Informe:	Fecha Informe:	Nombre De La Obra:	Personal Encargado:
Si	038-2022 - MTC /20.9 -lgn	28-02-2022	HUANUCO - HUALLANCA (T1)	LUZMILA GUERRA MOTTA

OBRA: CONSERVACIÓN POR NIVELES DE SERVICIO, OPERACIÓN DEL CORREDOR VIAL HUÁNUCO – LA UNIÓN – HUALLANCA DV. ANTAMINA/ EMP. PE-3N (TINGO CHICO) – NUEVAS FLORES – LLATA – ANTAMINA – TRAMO I
 CONTRATISTA: CHINA RAILWAY 20 BUREAU GROUP CORPORATION
 SUPERVISOR: CONSORCIO SUPERVISOR LOUIS BERGER - HOB

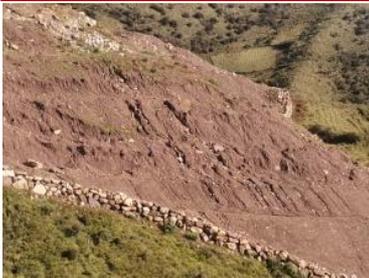
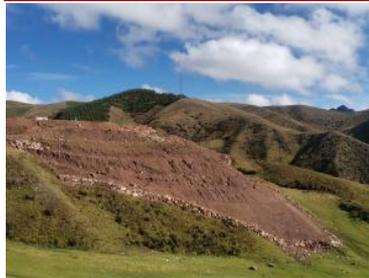
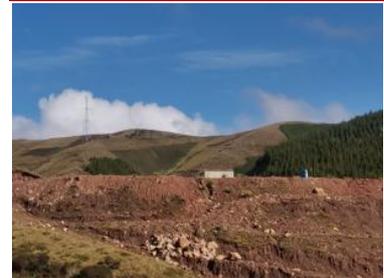
Progresiva: km 51+000 - DME
900PROTECCIÓN AMBIENTAL
910PROGRAMA DE ABANDONO DE OBRA

Moderado

Personal aproximado verificado en campo: Ninguno.
Equipos aproximados verificados en campo: Ninguno.
En la plataforma de agregados y concreto a cargo de los ejecutores del Tramo 2 de la obra, la cual, a la fecha se encuentra en operaciones.
De la inspección visual a las banquetas de dicho DME se aprecia deslizamientos y surcos pronunciados formados por el flujo de agua en las banquetas 2, 3 y 4, hecho que podría riesgos en la estabilidad del DME.
Al respecto, se ha comunicado al Contratista y Supervisión de Obra a fin de su evaluación y de ser el caso las acciones que correspondan.

De los paneles fotográficos n°s 1, 3 y 4, se sugiere la participación del Especialista en Medio Ambiente de la DO de PVN con la finalidad de las evaluaciones correspondientes.

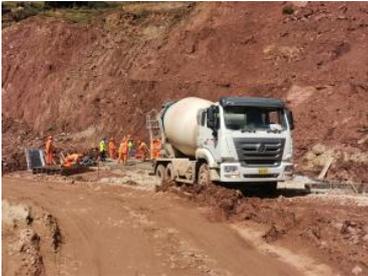
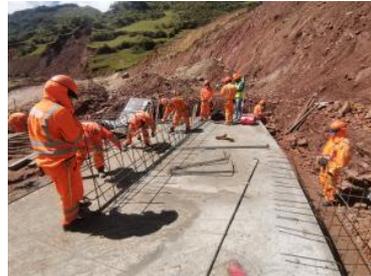
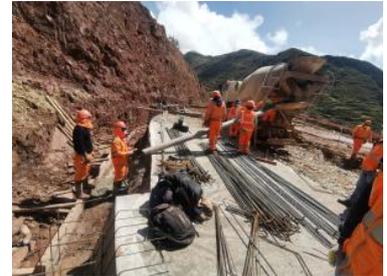
Progresiva: km 45+932 al km 45+962 (Baden)
DRENAJE
501.EExcavación no clasificada para estructuras
503.HConcreto clase H (f'c = 100 kg/cm²)
503.IEncofrado y desencofrado

Personal aproximado verificado en campo: 1 Capataz, 8 Operario, 3 Oficial y 6 Ayudante, además de un grupo de Control de Calidad y Topografía.

Equipos aproximados verificados en campo: 1 Camión Mixer con operador, además de equipos menores como 1 vibradora de Concreto y 1 generador eléctrico.

Actividades verificadas por personal profesional, técnico y auxiliar del CR20 y del Consorcio HOB. Se sugirió el control adecuado de los procesos constructivos al Consorcio HOB, a fin de garantizar la calidad y durabilidad de la obra. Así como el cumplimiento de los protocolos de seguridad y salud en el trabajo para la actividad y la adecuada disposición de residuos a fin de su posterior transporte.

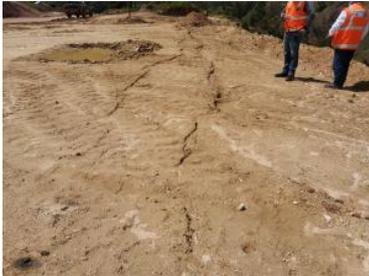
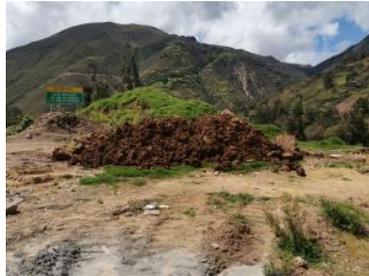
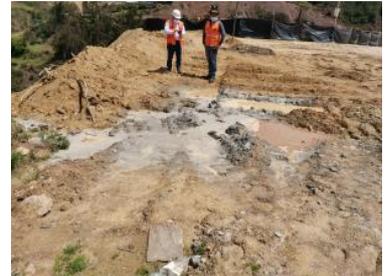
Progresiva: km 34+400 - DME
900PROTECCIÓN AMBIENTAL
910PROGRAMA DE ABANDONO DE OBRA

Moderado

Personal aproximado verificado en campo: 1 Capataz
Equipos aproximados verificados en campo: 1 Cargador Frontal en Movilización.
Se viene realizando la disposición de material producto de las excavaciones en el km 36+380 al km 36+401.
En el perímetro del DME ubicado en el km 34+400 se aprecia presencia de grietas y restos de concreto en la plataforma. Al respecto se ha sugerido al Contratista y Supervisión de Obra las evaluaciones correspondientes y de ser el caso las acciones necesarias que garanticen la estabilidad del DME y adecuada disposición de material y residuos de concreto en atención a las consideraciones descritas en el Expediente Técnico Contratado.

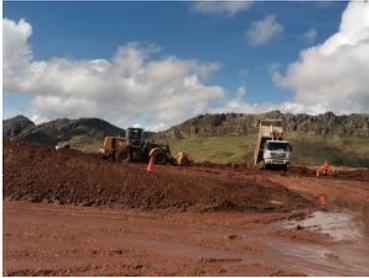
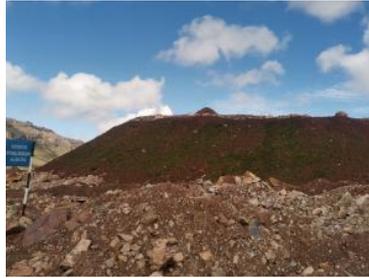
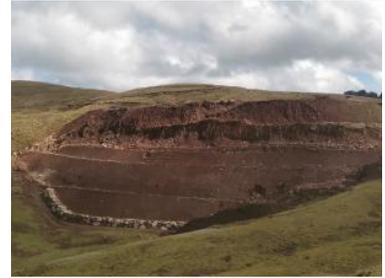
Progresiva: km 52+730C - DME
900PROTECCIÓN AMBIENTAL
910PROGRAMA DE ABANDONO DE OBRA
901.ADisposición y conformación de depósitos de material excedente

Leve

Personal aproximado verificado en campo: 1 Controlador
Equipos aproximados verificados en campo: 1 Cargador Frontal con operador.
Se parecía rajaduras y grietas en el perímetro del DME.
PARA LA CONFORMACIÓN EN PROCESO DEL DME SE SUGIERE EL USO ADECUADO DE MAQUINARIA DE ACUERDO A LAS CONSIDERACIONES DESCRITAS EN EL EXPEDIENTE TÉCNICO CONTRATADO.
