## **BITACORA ELECTRÓNICA DE OBRA**

NUMERO DE INFORME : 00038

OBRA: MEJORAMIENTO DE LA CARRETERA OYON - AMBO TRAMO I: OYON - DESVIO CERRO DE PASCO- VIA PRINCIPAL KM. 134+977.92 AL KM. 181+000 Y RAMAL KM. 136+780 A KM. 139+698.19

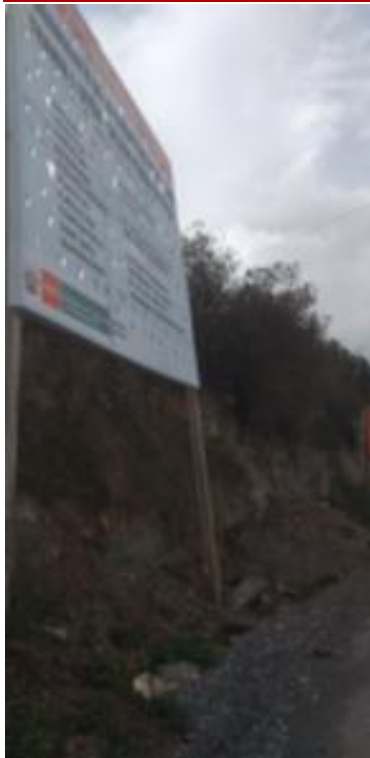
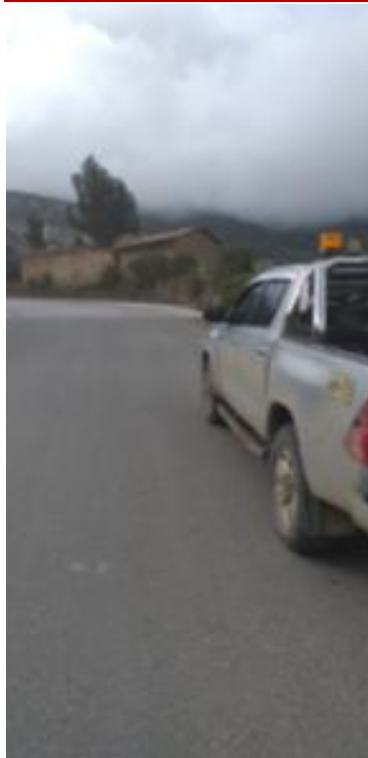
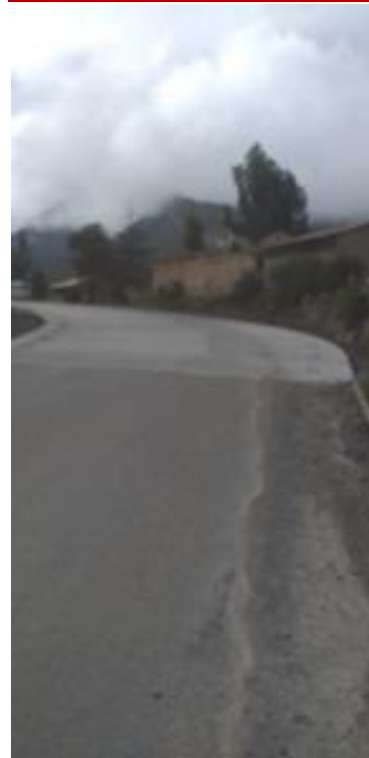
PROGRESIVA KM. 134+977.92

VISITA DE MONITOREO AL INICIO DEL TRAMO I : ENTRADA POBLADO DE OYON

En la progresiva Km. 134+977.92 se realiza visita al inicio del tramo I, donde en este sector no se esta realizando actividades

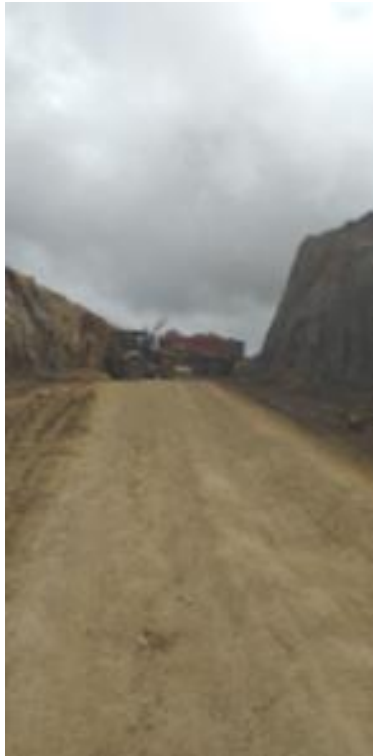
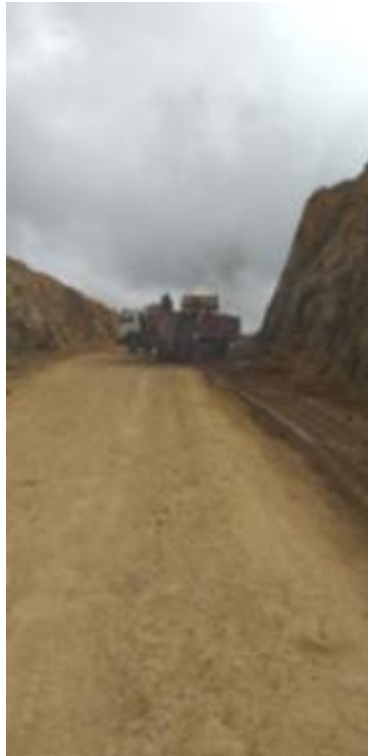
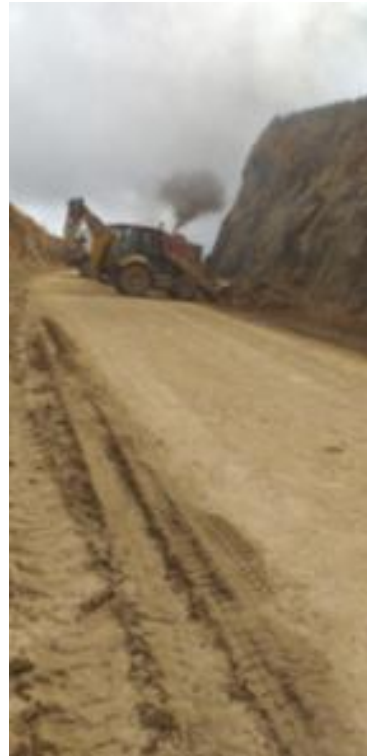
PROGRESIVA KM. 178+100

VISITA DE MONITOREO AL SECTOR 2 DEL TRAMO I: LIMPIEZA DE DERRUMBES

En la progresiva Km. 178+100 se realiza visita de monitoreo al SECTOR 2 del tramo I, donde se realiza limpieza de pequeños derrumbes. Se utiliza una retroexcavadora y un volquete, trabajan: 1 capataz, 1 operador, 1 chofer, 2 vigías.

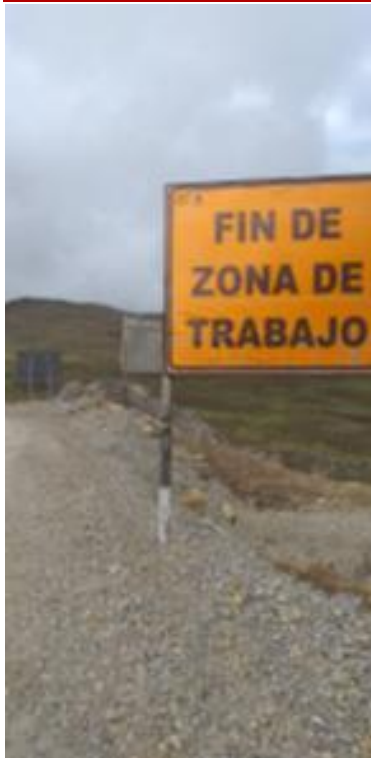
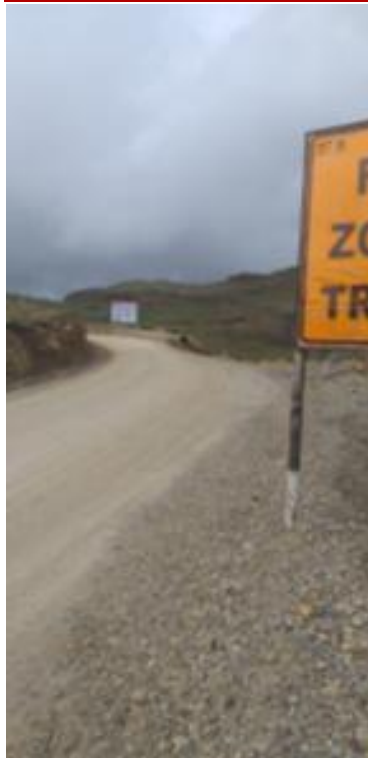
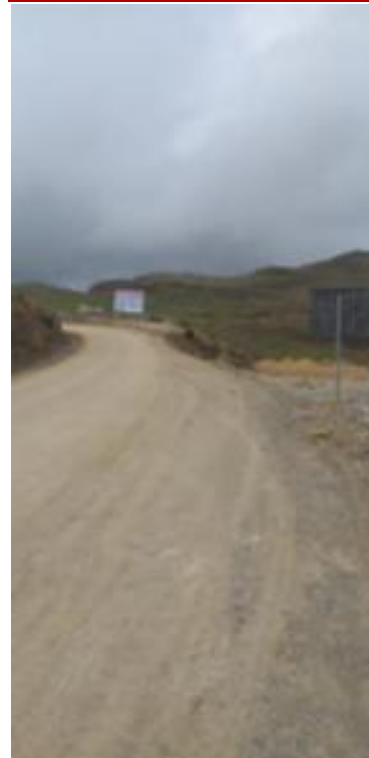
PROGRESIVA KM. 181+000

VISITA DE MONITOREO AL FINAL DEL TRAMO I: DESVIO CERRO DE PASCO

En la progresiva Km. 181+000 se realiza visita al final del tramo I, Desvio Cerro de Pasco, donde en esta zona no hay actividades.

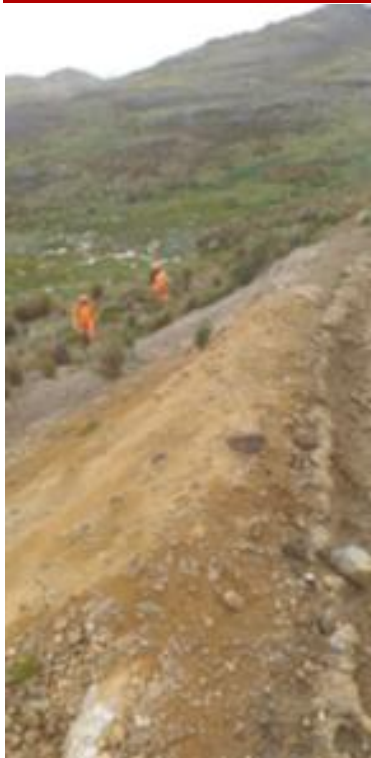
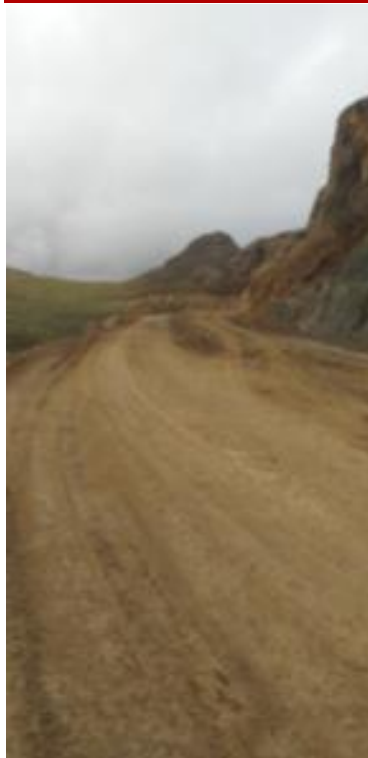
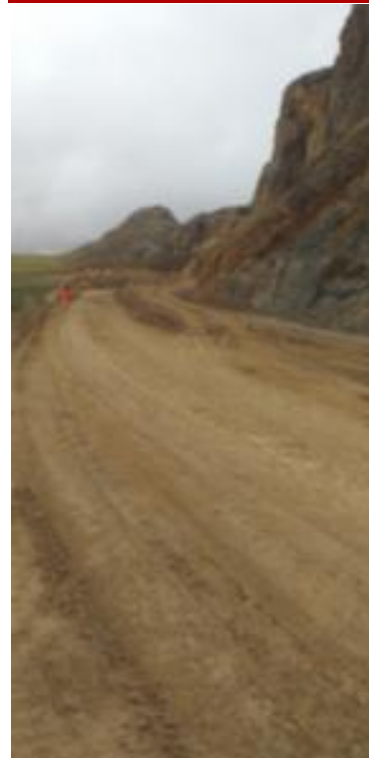
PROGRESIVA KM. 178+400

VISITA DE MONITOREO AL TRAMO I: LIMPIEZA Y RECOLECCION DE DESECHOS SOLIDOS

En la Progresiva Km. 178+400 se realiza la visita de monitoreo al tramo I, donde se realiza limpieza y recolección de desechos solidos en zonas adyacentes de la vía. trabajan: 1 capataz, 4 obreros.

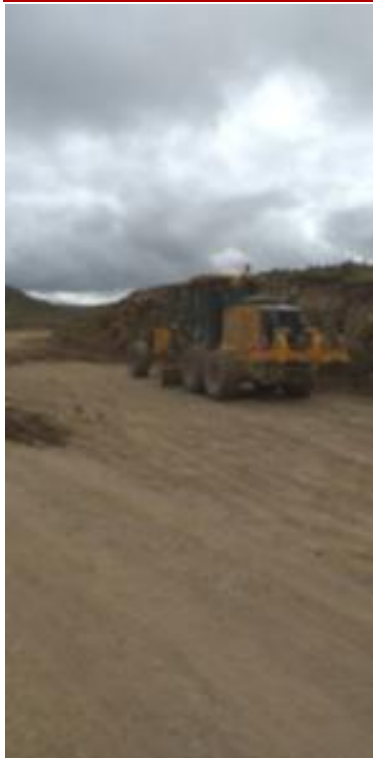
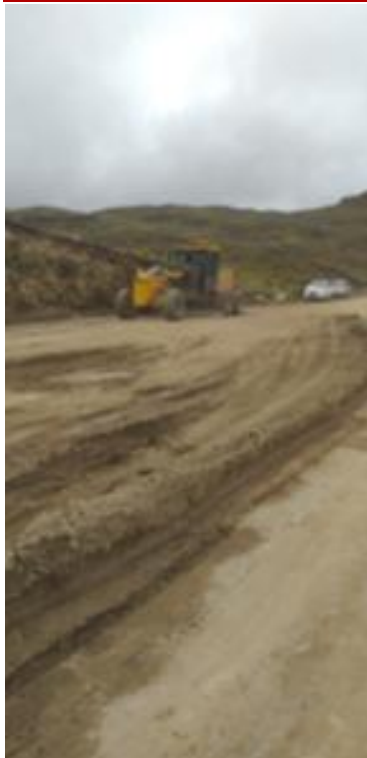
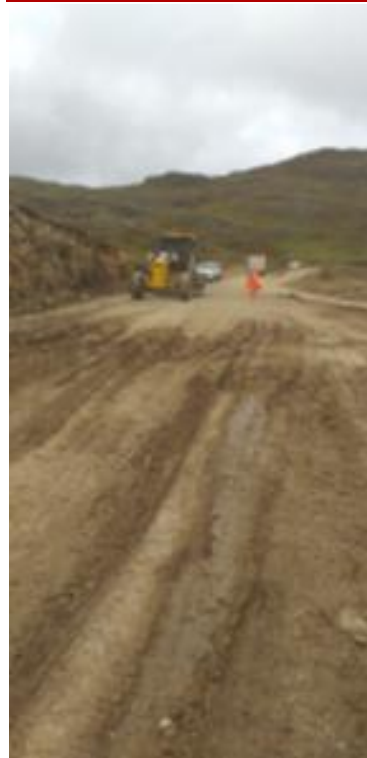
PROGRESIVA KM. 180+500

VISITA DE MONITOREO AL SECTOR 2 DEL TRAMO I : MANTENIMIENTO VIAL

En la progresiva Km. 180+500 se realiza visita de monitoreo al sector No, 2 del tramo I, se realiza mantenimiento vial de la plataforma de la vía. Se utiliza una motoniveladora, trabajan: 1 capataz, 1 operador, 1 vigia.

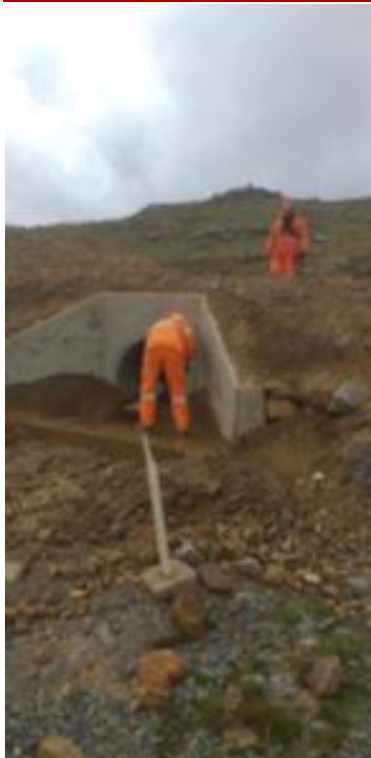
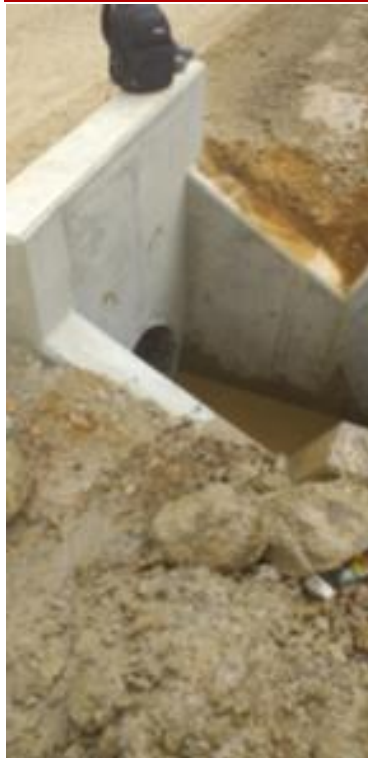
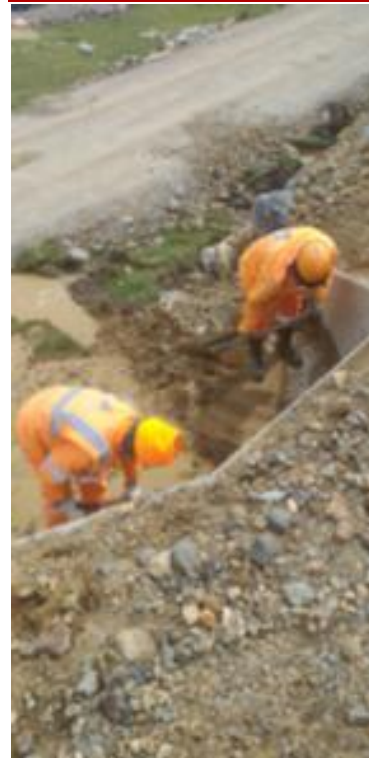
PROGRESIVA KM. 176+595

VISITA DE MONITOREO AL SECTOR 2 DEL TRAMO I: LIMPIEZA DE OBRAS DE DRENAJE (ALCANTARILLAS)

En la progresiva Km. 176+595 se realiza la limpieza de alcantarillas en el sector, donde se utiliza : herramientas menores, trabajan: 1 capataz, 4 obreros

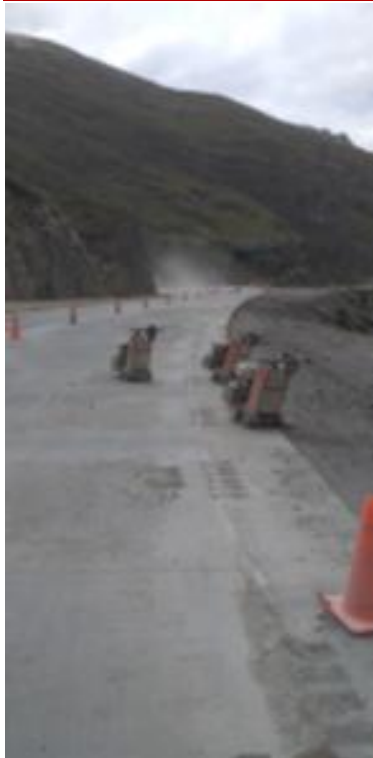
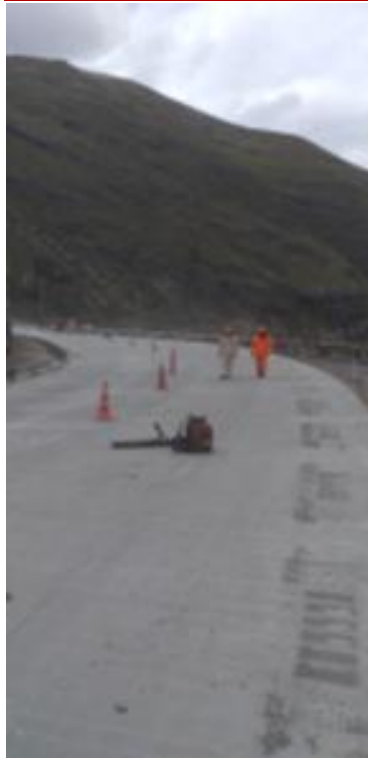
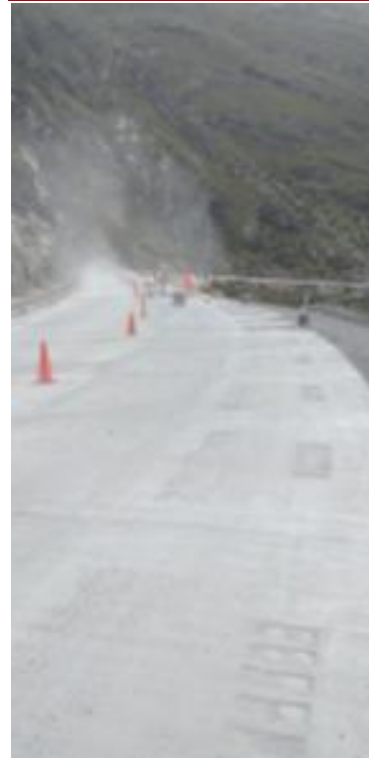
PROGRESIVA KM. 150+700 A KM. 150+800

VISITA DE MONITOREO AL SECTOR 1 DEL TRAMO I: LIMPIEZA U CORTE DE JUNTAS

En la progresivas Km. 150+700 a km. 150+800 se realiza visita de monitoreo al sector Ni, 1 del tramo I, se realiza limpieza y corte de pavimento de concreto. se utiliza 3 cortadoras de concreto, 1 soplador y herramientas menores. Trabajan: 1 capataz, 6 obreros.
