## BITACORA ELECTRÓNICA DE OBRA

### REGISTRO DE LA BITACORA Y FOTO DEL CUADERNO DE OBRA

| Si | 0039 | 02-03-2022 | Carretera Oyon - Ambo, Tramo I: Oyon - Desvío Cerro de Pasco | | BORIS WALTER AYLLÓN CARCELÉN | |

VISITA DE MONITOREO AL TRAMO 1 DESDE POBLADO DE OYON HASTA EL KM. 181+000 (DESVIO CERRO DE PASCO)

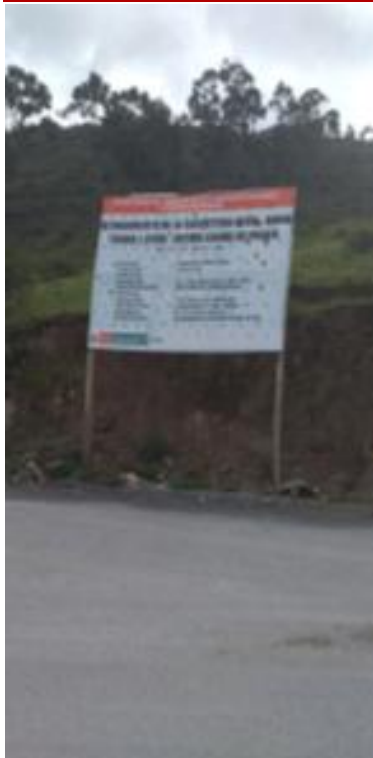
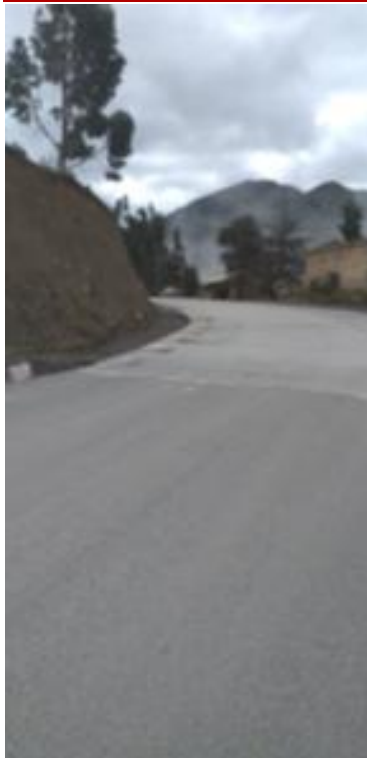
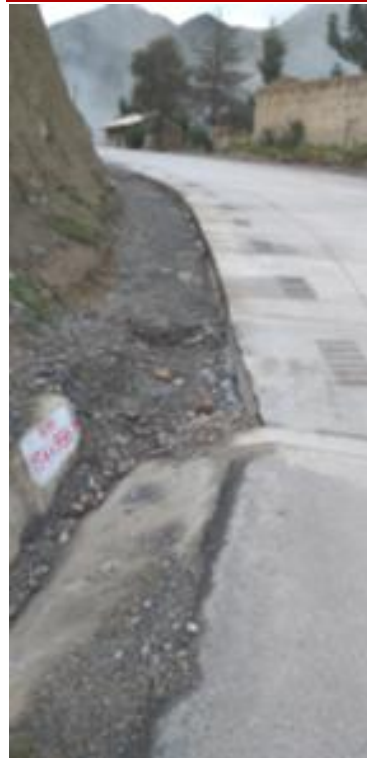
PROGRESIVA KM. 134+978

VISITA DE MONITOREO AL INICIO DEL TRAMO I: VIA PRINCIPAL ENTRADA DE POBLADO OYON

En la progresiva Km. 134+978 se realiza visita de monitoreo al inicio del tramo I, de la via principal , en esta zona no hay actividades en ejecución

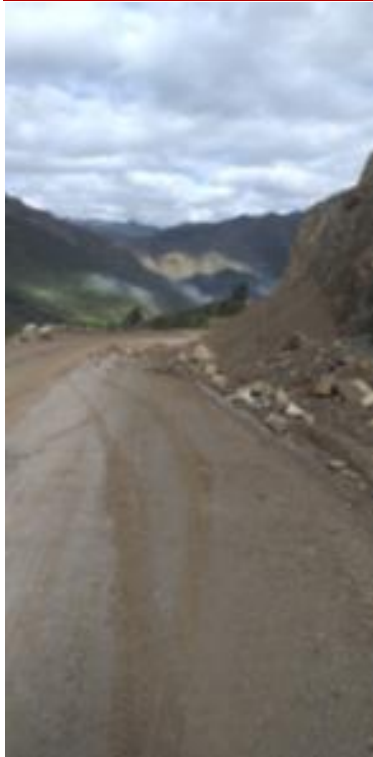
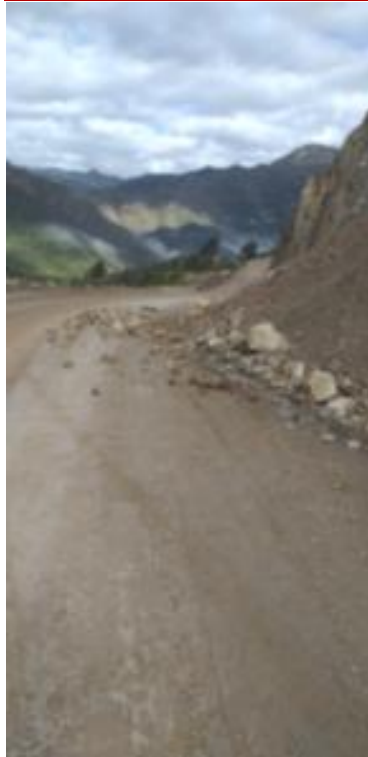
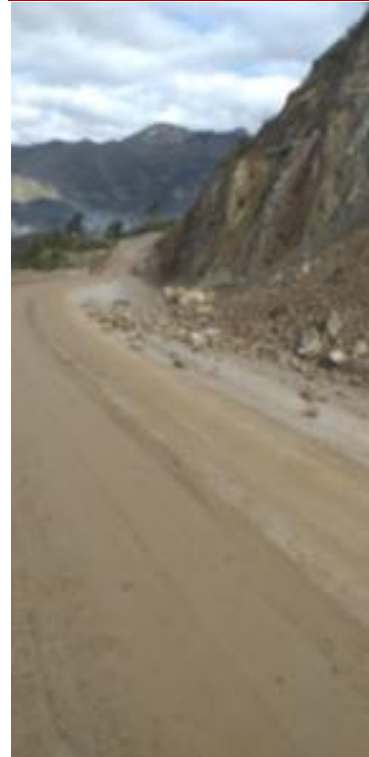
PROGRESIVA KM. 135+950

VISITA DE MONITOREO AL TRAMO I: DERRUMBES OCURRIDOS POR LAS LLUVIAS

En la progresiva Km. 135+950 se realiza visita de monitoreo al tramo I, donde se evidencia un derrumbe ocasionado por las lluvias, el derrumbe ha invadido la mitad de la plataforma de la vía, actualmente no hay actividades de mantenimiento. Se la avisara a la Contratista para la remoción de los mismos.

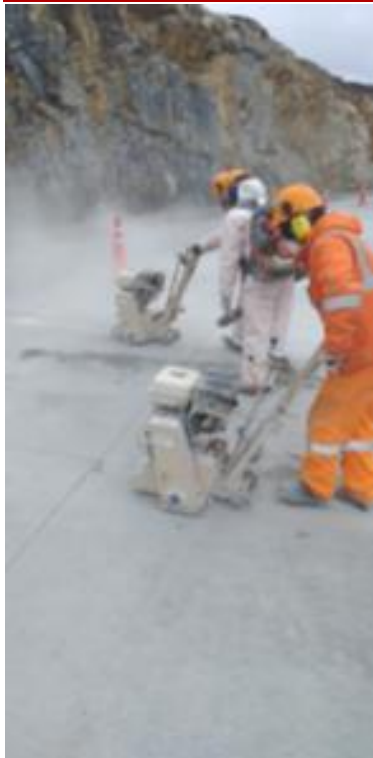
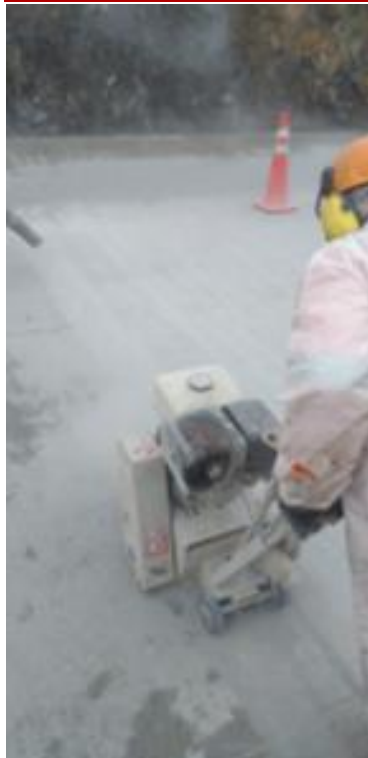
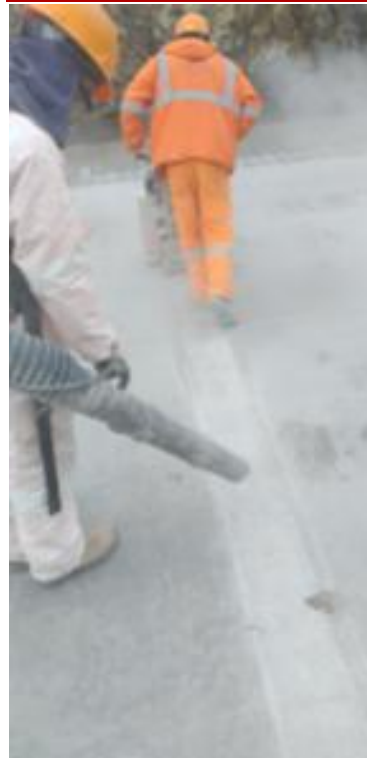
PROGRESIVA KM. 161+200

VISITA DE MONITOREO AL TRAMO I: FRESADO DEL PAVIMENTO DE CONCRETO

En la progresiva Km. 161+200 se realiza el monitoreo al tramo I, se realiza el fresado Se utiliza dos fresadoras, una sopladora , trabajan: 1 capataz, 3 operarios

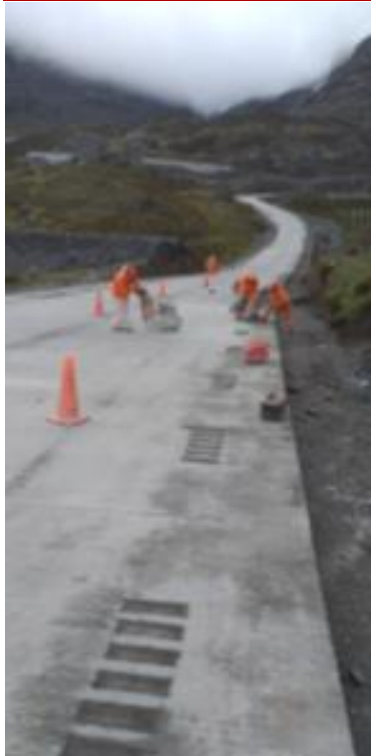
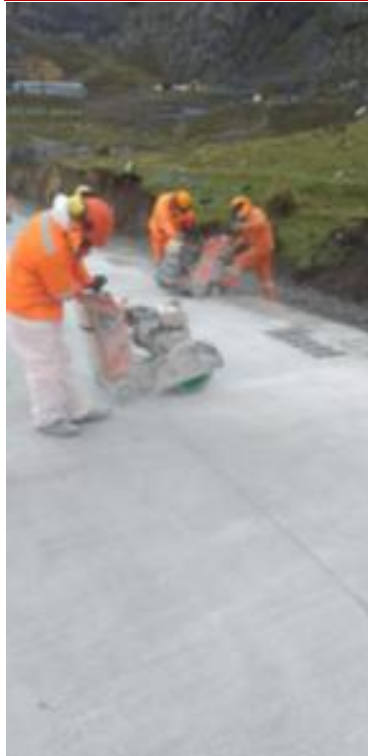
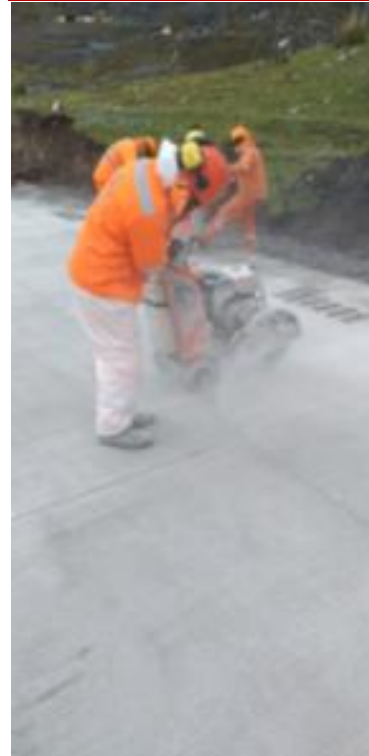
PROGRESIVA KM. 162+400

VISITA DE MONITOREO AL TRAMO I: CORTE Y REPARACION DE TEXTURIZADO DEL PAVIMENTO DE CONCRETO

En la progresiva Km. 162+400, se realiza el corte del pavimento de concreto construido, para reparar el texturizado, Se utiliza 3 cortadoras, 1 solpadora, trabajan 1 capataz, 3 operarios y 4 obreros.

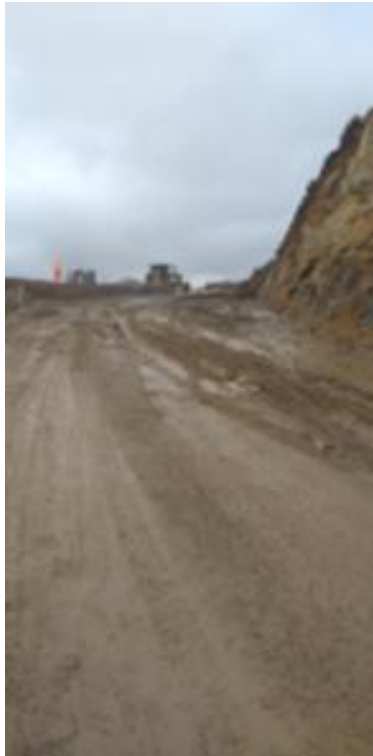
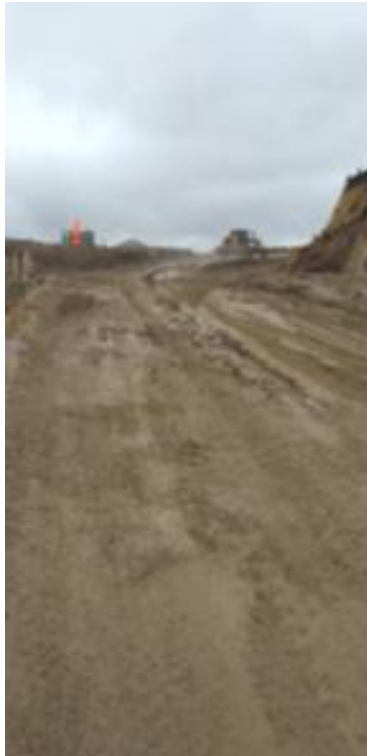
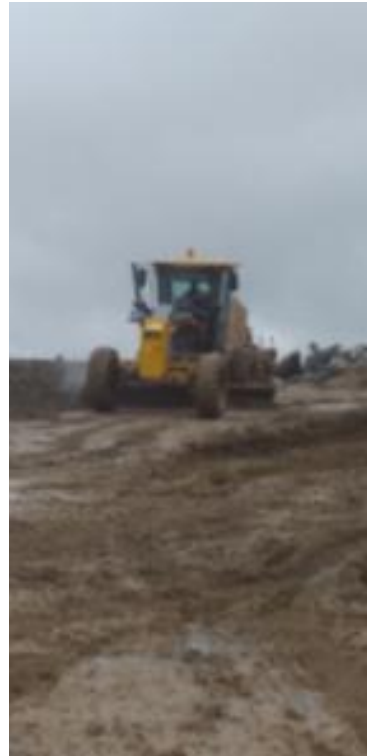
PROGRESIVA KM. 178+200

VISITA DE MONITOREO AL SECTOR nO. 2 DEL TRAMO I: MANTENIMIENTO VIAL

En la progresiva Km. 178+200 se realiza visita de monitoreo al sector No. 2 del tramo I, donde se realiza el mantenimiento vial a la plataforma de la vía. Se utiliza una motoniveladora, trabajan: 1 capataz, 1 operador, 2 vigías.

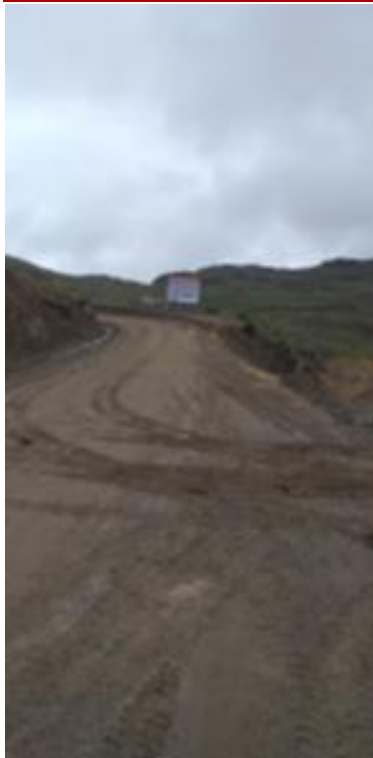
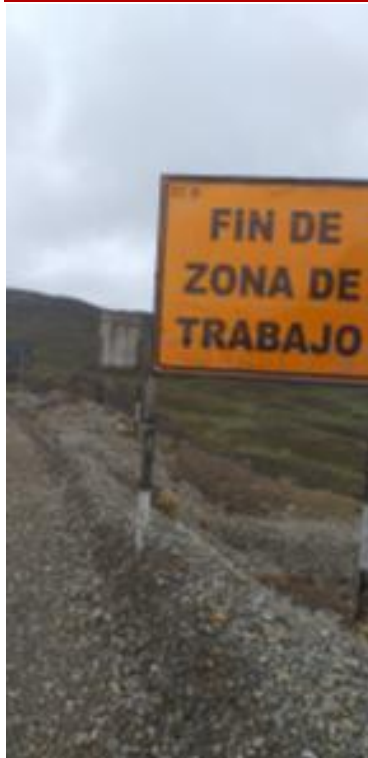
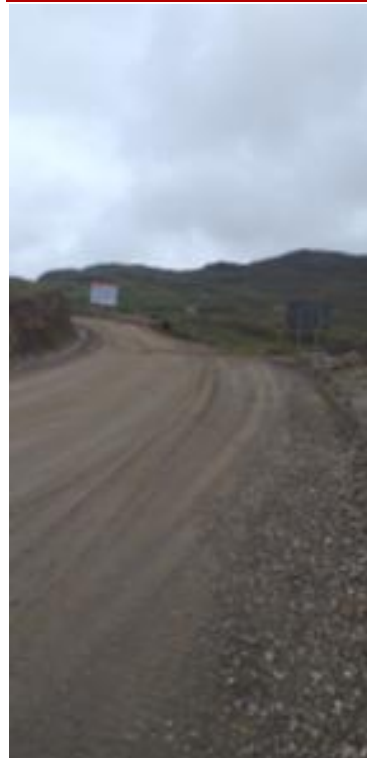
PROGRESIVA KM. 181+000

VISITA DE MONITOREO AL FINAL DEL TRAMO I: DESVIO CERRO DE PASCO

En la progresiva Km. 181+000 se realiza visita de monitoreo al final del tramo I (desvío cerro de Pasco), en esta zona no hay actividades.

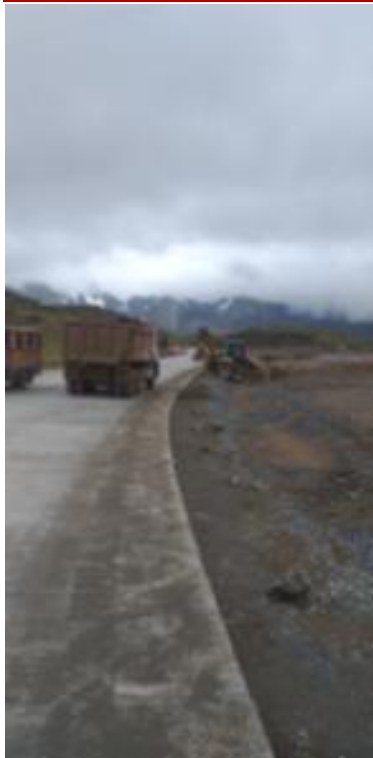
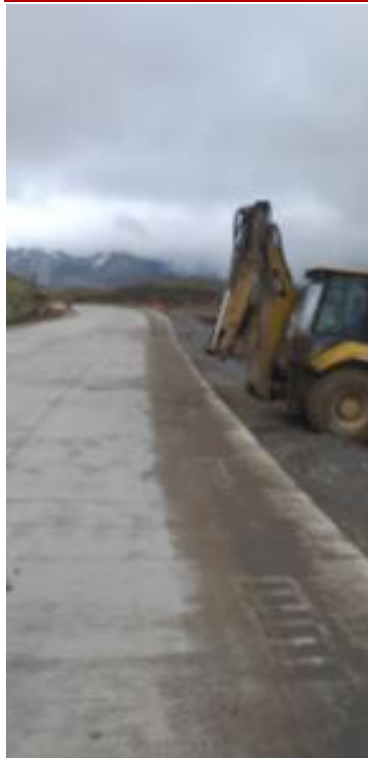
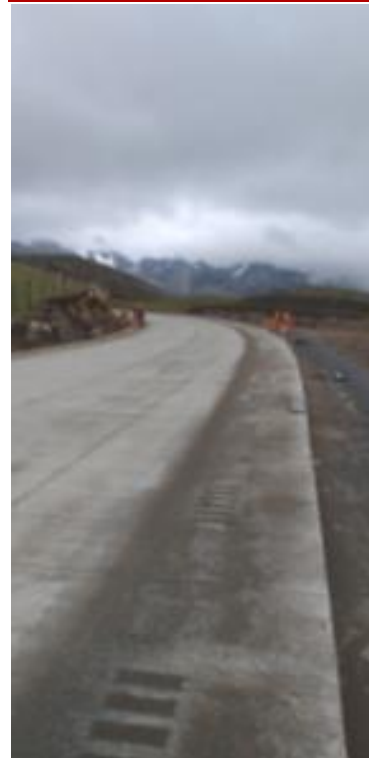
PROGRESIVA KM. 175+700

VISITA DE MONITOREO AL SECTOR No. 2 DEL TRAMO I: LIMPIEZA DE BERMAS

En la progresiva Km. 175+700 se realiza la limpieza de bermas de restos de desechos de concreto, Se utiliza una retroexcavadora un volquete y herramientas menores, trabajan: 1 capataz, 1 operador, 1 chofer y 4 obreros.
