BITACORA ELECTRÓNICA DE OBRA

Confirma Bitacora: Si	Nro Informe: 0039	Fecha Informe: 02-03-2022	Nombre De La Obra: Carretera Oyon - Ambo, Tramo I: Oyon - Desvío Cerro de Pasco	Personal Encargado: BORIS WALTER AYLLÓN CARCELÉN
---------------------------------	-----------------------------	-------------------------------------	---	--

VISITA DE MONITOREO AL TRAMO 1 DESDE POBLADO DE OYON HASTA EL KM. 181+000 (DESVIO CERRO DE PASCO)

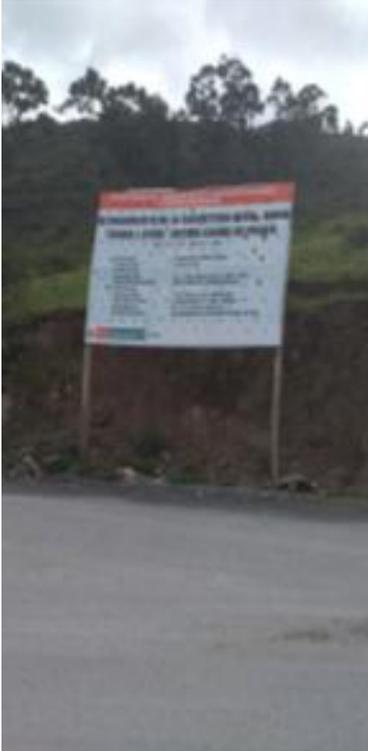
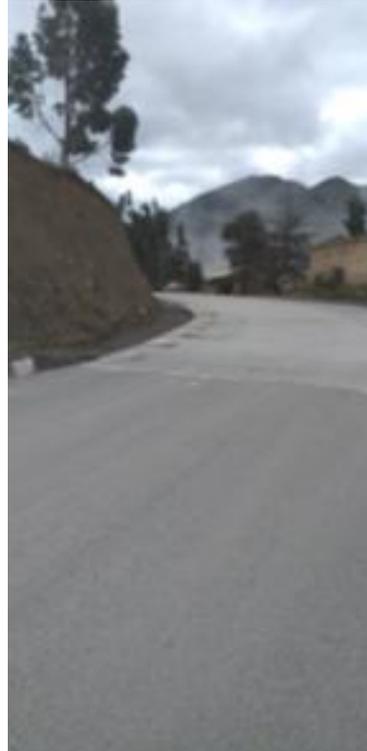
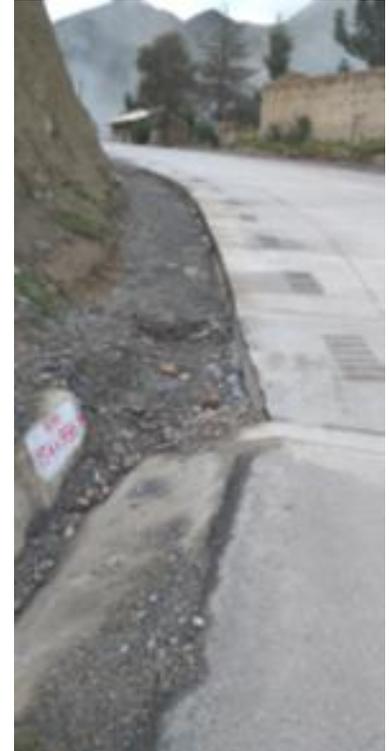
PROGRESIVA KM. 134+978

VISITA DE MONITOREO AL INICIO DEL TRAMO I: VIA PRINCIPAL ENTRADA DE POBLADO OYON

En la progresiva Km. 134+978 se realiza visita de monitoreo al inicio del tramo I, de la via principal , en esta zona no hay actividades en ejecución

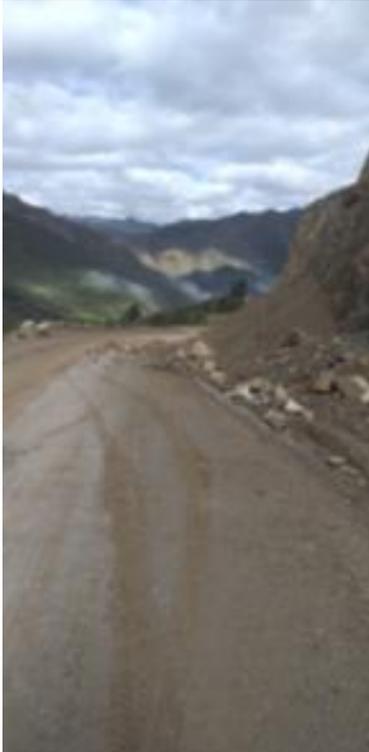
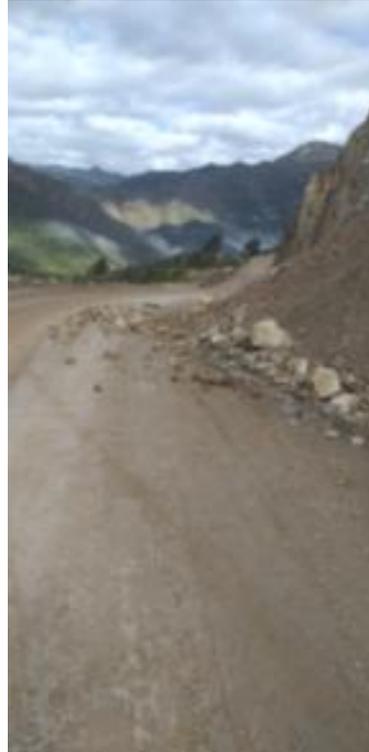
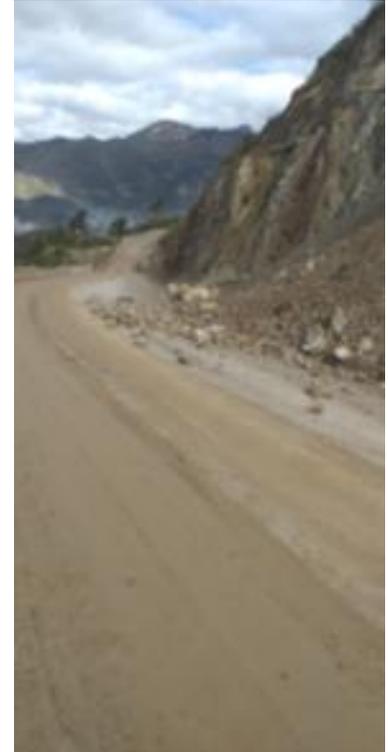
PROGRESIVA KM. 135+950

VISITA DE MONITOREO AL TRAMO I: DERRUMBES OCURRIDOS POR LAS LLUVIAS

En la progresiva Km. 135+950 se realiza visita de monitoreo al tramo I, donde se evidencia un derrumbe ocasionado por las lluvias, el derrumbe ha invadido la mitad de la plataforma de la vía, actualmente no hay actividades de mantenimiento. Se la avisara a la Contratista para la remoción de los mismos.

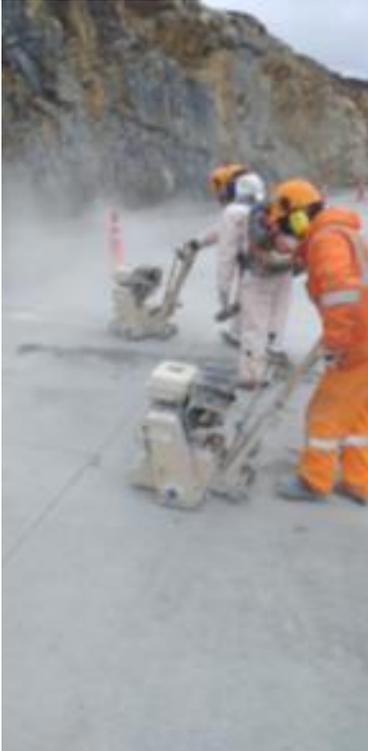
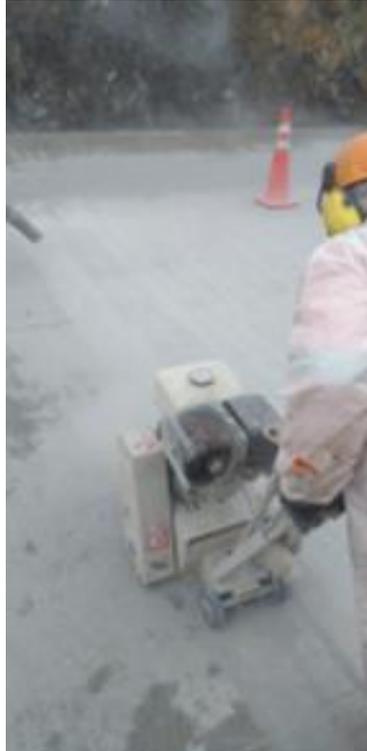
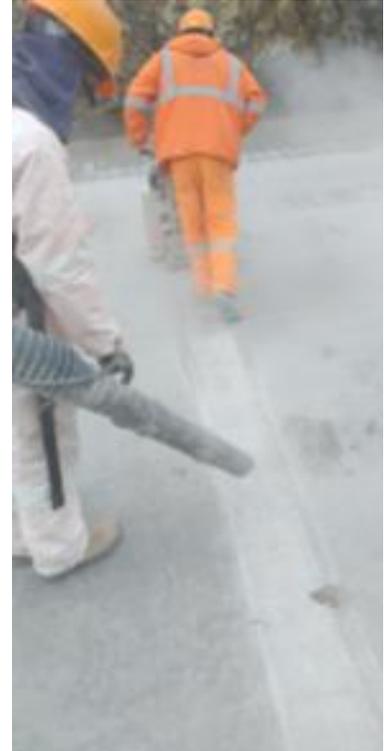
PROGRESIVA KM. 161+200

VISITA DE MONITOREO AL TRAMO I: FRESADO DEL PAVIMENTO DE CONCRETO

En la progresiva Km. 161+200 se realiza el monitoreo al tramo I, se realiza el fresado Se utiliza dos fresadoras, una sopladora , trabajan: 1 capataz, 3 operarios

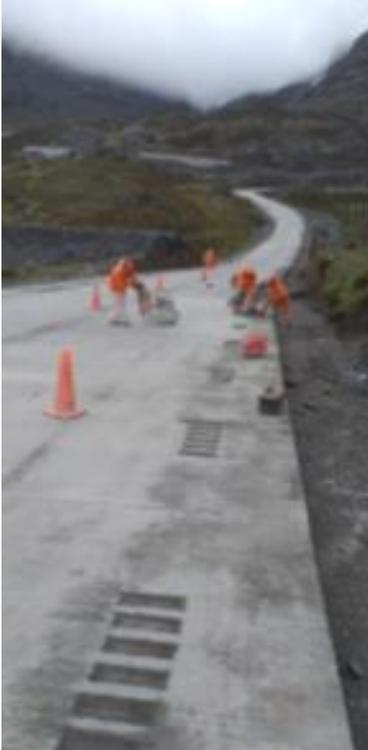
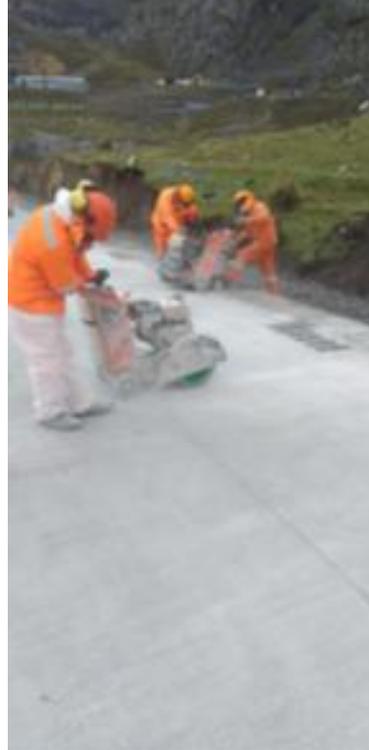
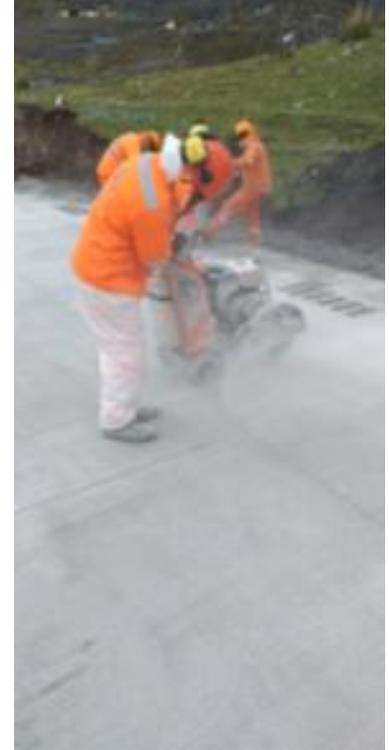
PROGRESIVA KM. 162+400

VISITA DE MONITOREO AL TRAMO I: CORTE Y REPARACION DE TEXTURIZADO DEL PAVIMENTO DE CONCRETO

En la progresiva Km. 162+400, se realiza el corte del pavimento de concreto construido, para reparar el texturizado, Se utiliza 3 cortadoras, 1 solpadora, trabajan 1 capataz, 3 operarios y 4 obreros.

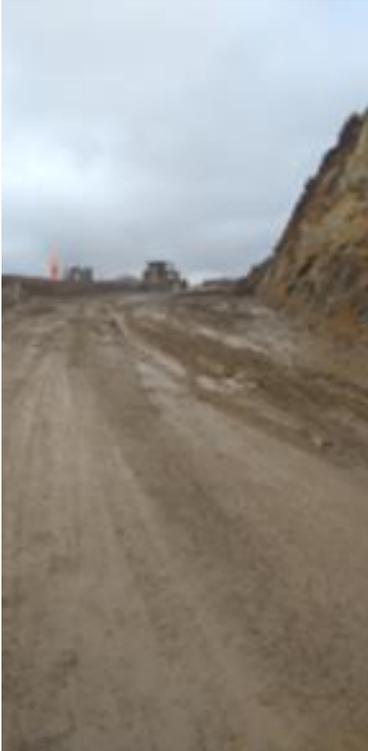
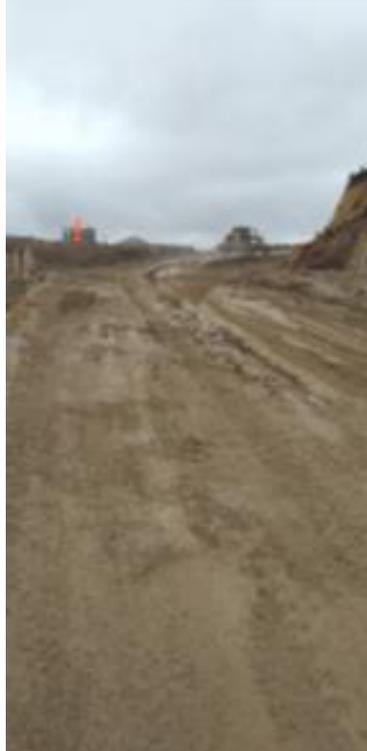
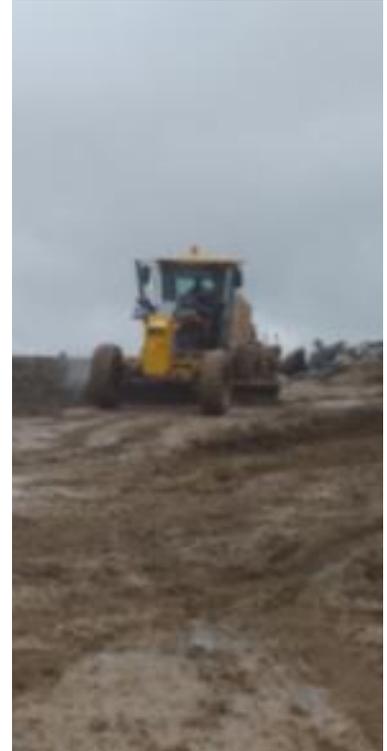
PROGRESIVA KM. 178+200

VISITA DE MONITOREO AL SECTOR nO. 2 DEL TRAMO I: MANTENIMIENTO VIAL

En la progresiva Km. 178+200 se realiza visita de monitoreo al sector No. 2 del tramo I, donde se realiza el mantenimiento vial a la plataforma de la vía. Se utiliza una motoniveladora, trabajan: 1 capataz, 1 operador, 2 vigías.

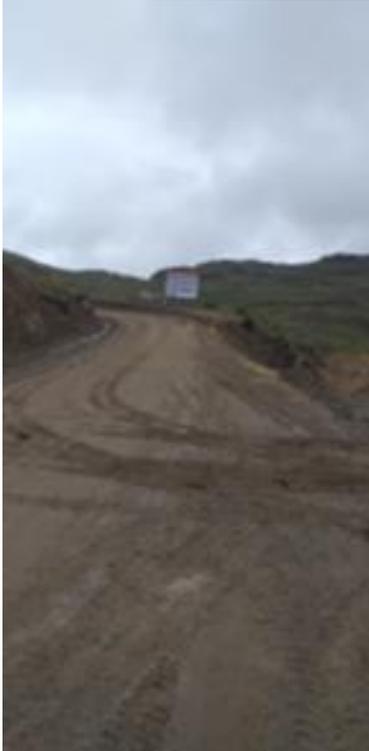
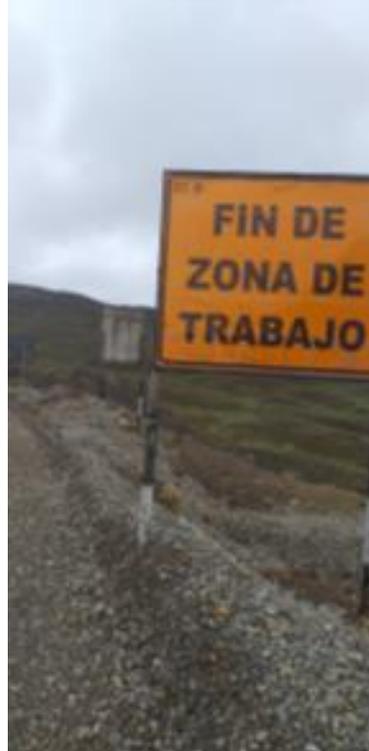
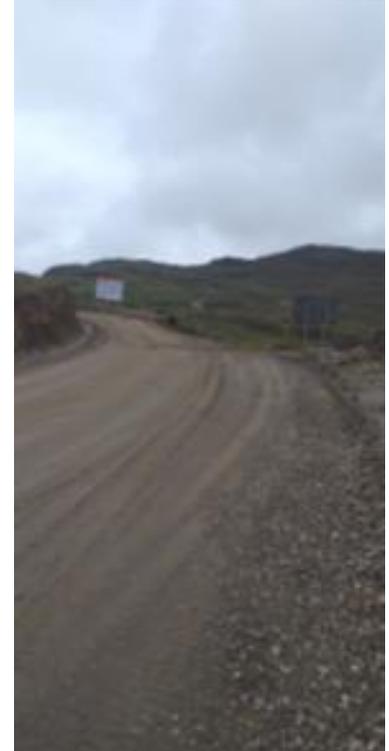
PROGRESIVA KM. 181+000

VISITA DE MONITOREO AL FINAL DEL TRAMO I: DESVIO CERRO DE PASCO

En la progresiva Km. 181+000 se realiza visita de monitoreo al final del tramo I (desvío cerro de Pasco), en esta zona no hay actividades.

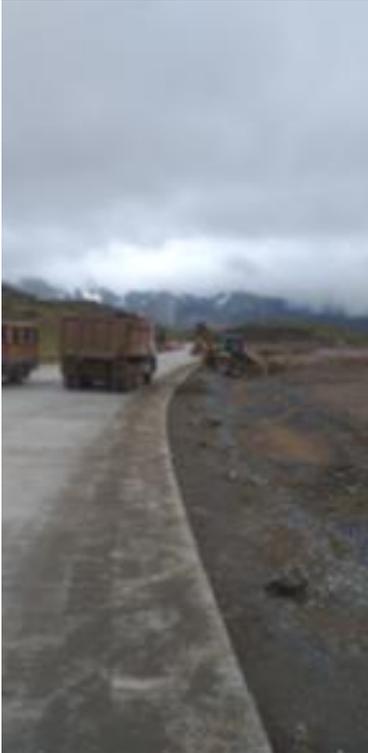
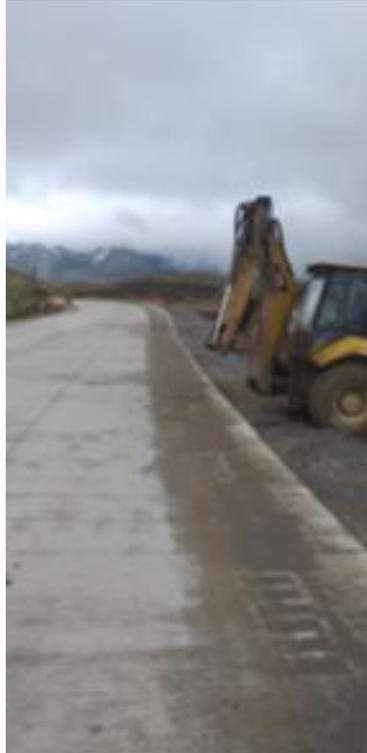
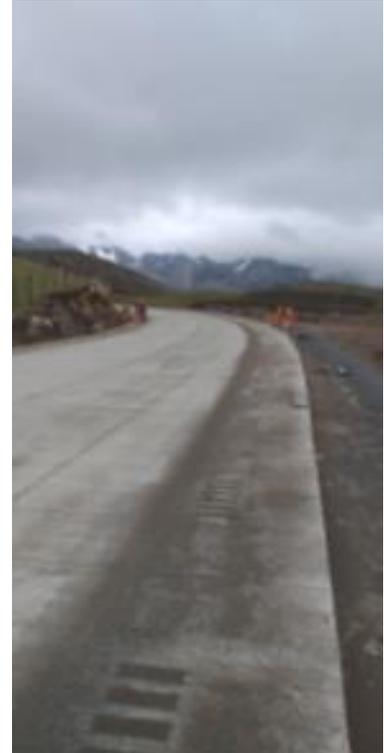
PROGRESIVA KM. 175+700

VISITA DE MONITOREO AL SECTOR No. 2 DEL TRAMO I: LIMPIEZA DE BERMAS

En la progresiva Km. 175+700 se realiza la limpieza de bermas de restos de desechos de concreto, Se utiliza una retroexcavadora un volquete y herramientas menores, trabajan: 1 capataz, 1 operador, 1 chofer y 4 obreros.
