BITACORA ELECTRÓNICA DE OBRA

Confirma Bitacora:	Nro Informe:	Fecha Informe:	Nombre De La Obra:	Personal Encargado:
Si	039-2022 - MTC /20.9 -lgn	01-03-2022	HUANUCO - HUALLANCA (T1)	LUZMILA GUERRA MOTTA

OBRA: CONSERVACIÓN POR NIVELES DE SERVICIO, OPERACIÓN DEL CORREDOR VIAL HUÁNUCO – LA UNIÓN – HUALLANCA DV. ANTAMINA/ EMP. PE-3N (TINGO CHICO) – NUEVAS FLORES – LLATA – ANTAMINA – TRAMO I
 CONTRATISTA: CHINA RAILWAY 20 BUREAU GROUP CORPORATION
 SUPERVISOR: CONSORCIO SUPERVISOR LOUIS BERGER - HOB

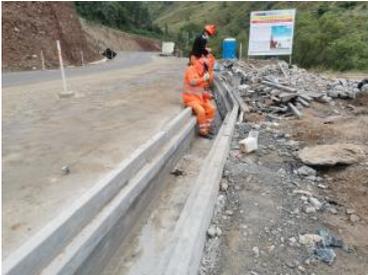
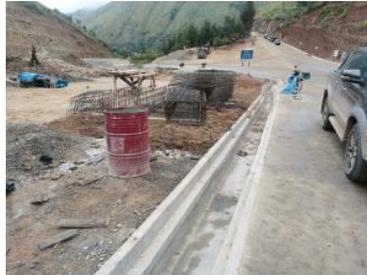
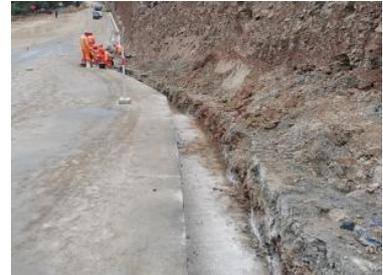
Progresiva: km 14+040 al km 14+12 CANAL RECTANGULAR LD y LI
500DRENAJE
501.EExcavación no clasificada para estructuras
503.EConcreto clase E (f'c = 175 kg/cm²)
503.HConcreto clase H (f'c = 100 kg/cm²)
503.IEncofrado y desencofrado
504.AAcero de refuerzo
510.A2Cuneta revestidas en concreto tipo C-2

Personal aproximado verificado en campo: 1 Capataz, 11 Operario, 1 Oficial y 3 Ayudante.
Equipos aproximados verificados en campo: Ninguno.
El frente de trabajo no cuenta con vigías, sin embargo, el área de trabajo se encuentra delimitada mediante postes con cintas reflectantes.
Actividades verificadas por personal profesional, técnico y auxiliar del CR20 y del Consorcio HOB. Se sugirió el control adecuado de los procesos constructivos al Consorcio HOB, a fin de garantizar la calidad y durabilidad de la obra. Así como el cumplimiento de los protocolos de seguridad y salud en el trabajo para la actividad y la adecuada disposición de residuos a fin de su posterior transporte.

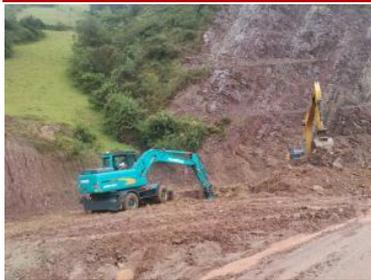
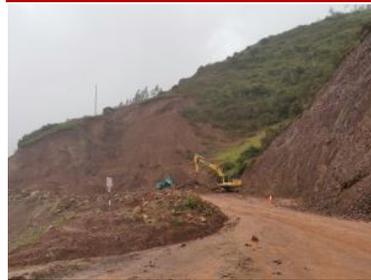
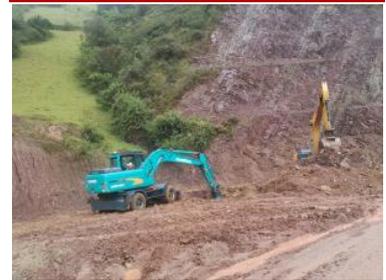
2

Leve

Progresiva: km 36+380 al km 36+401 – Muro - Baden
500DRENAJE
501.EExcavación no clasificada para estructuras

El material excedente producto de las excavaciones es transportado al DME ubicado en el km 34+400.

A LA FECHA, SE TOMA CONOCIMIENTO QUE LAS ACTIVIDADES DE MOVIMIENTO DE TIERRAS PARA LA CONSTRUCCIÓN DE LA ESTRUCTURA QUE SE VIENE REALIZANDO CUENTA CON AUTORIZACIÓN POR PARTE DE LA SUPERVISIÓN DE OBRA DEBIDO A QUE CORRESPONDERÍA A UNA ESTRUCTURA CONTRACTUAL. SIN EMBARGO, DADO LA VARIACIÓN DE LAS CONDICIONES INICIALES DEL PROYECTO DEBIDO A LA PRESENCIA DEL DME -KM 36+350 HACIA EL TALUD Y HOMBRO INFERIOR (foto n° 2) SE HA SUGERIDO A LA SUPERVISIÓN DE OBRA, LA EVALUACIÓN DEL ÁREA DE TRABAJO Y DE SER EL CASO CONSIDERAR LA EJECUCIÓN DE OBRAS COMPLEMENTARIAS NECESARIAS A FIN DE LA PROTECCIÓN DEL DME DEBIDO LA DESCARGA DE AGUA QUE RECIBIRÁ DE LA CUENCA QUE ATENDERÁ EL BADEN; DE TAL FORMA DE GARANTIZAR LA DURABILIDAD DE LA OBRA.

Del panel fotográfico n° 2, se ha sugerido a la supervisión de obra, la evaluación del área de trabajo y de ser el caso considerar la ejecución de obras complementarias necesarias a fin de la protección del DME - km 36+350, debido la descarga de agua que recibirá de la cuenca que atenderá el baden en proceso de construcción, de forma tal, de garantizar la calidad y durabilidad de la obra.

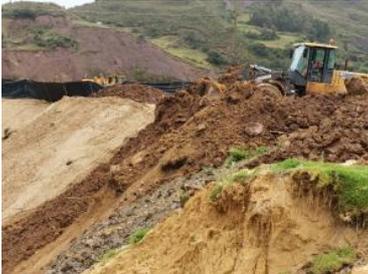
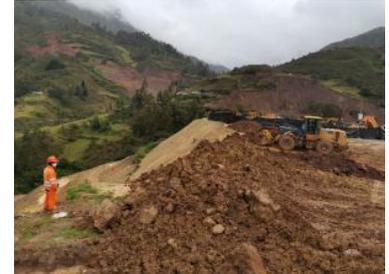
Moderado

Progresiva: km 34+400 - DME

Se viene realizando la disposición de material producto de las excavaciones que se vienen realizando en el sector km 36+380 al km 36+401.

Se aprecia practicas inadecuadas de la ingeniería en la conformación del DME: i) El material dispuesto en la plataforma del DME viene siendo "empujado" hacia la parte inferior del DME con el apoyo del cargador frontal (fotos n°s 1 y 3); ii) El equipo empleado para la conformación del DME no seria el descrito en las especificaciones de la ejecución de dicha partida (se usa cargador frontal, sin embargo, el expediente contratado indicaría el uso de tractor sobre oruga para su ejecución); iii) Algunos taludes y hombro del DME presentan agrietamientos (foto n° 2 y Panel fotográfico n° 3 de la Bitácora Electrónica de Obra n° 038 del 28.02.2022 – ayer).

Hechos que podrían poner en riesgo la calidad y durabilidad de la obra, además del incumplimiento del contrato suscrito. Por lo que, se ha comunicado a la Supervisión de obra a fin de las evaluaciones y de ser el caso acciones correspondientes.

Del panel fotográfico n° 3, se ha solicitado a la Supervisión de obra las evaluaciones y de ser el caso acciones correspondientes a fin del uso apropiado de las prácticas de la ingeniería y el cumplimiento de los procedimientos constructivos descritos en el expediente técnico en cumplimiento del contrato N° 144-2018-MTC/20.2 de forma tal, de garantizar la calidad y durabilidad de la obra.

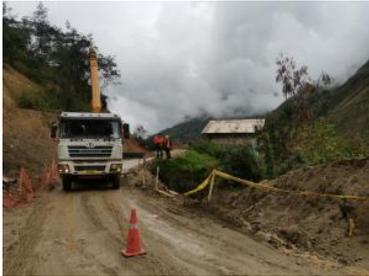
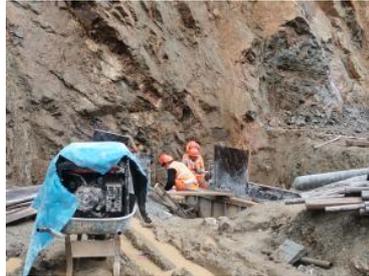
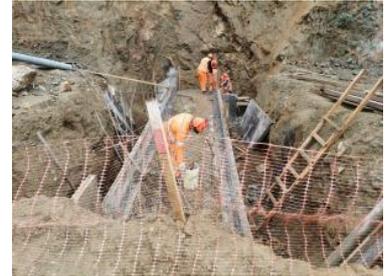
Progresiva: km 32+594 – Alcantarilla MCA
500 DRENAJE
503.IEncofrado y desencofrado
504.AAcero de refuerzo

Actividades verificadas por personal profesional, técnico y auxiliar del CR20 y del Consorcio HOB. Se sugirió el control adecuado de los procesos constructivos al Consorcio HOB, a fin de garantizar la calidad y durabilidad de la obra. Así como el cumplimiento de los protocolos de seguridad y salud en el trabajo para la actividad y la adecuada disposición de residuos a fin de su posterior transporte.

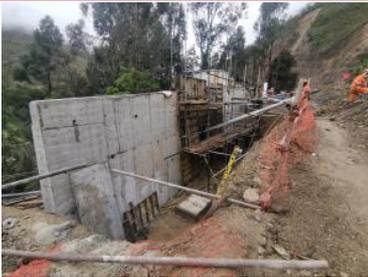
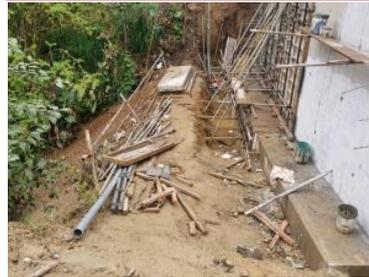
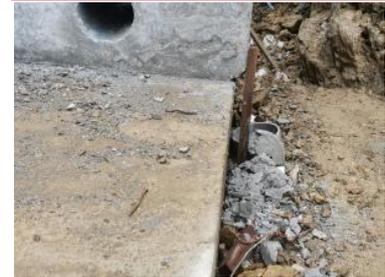
Crítico

Progresiva: km 31+056 al km 31+069 (Muro de Contención)
500DRENAJE
503.IEncofrado y desencofrado
504.AAcero de refuerzo

Personal aproximado verificado en campo: 1 Operario, 2 Oficial y 1 Ayudante.
Equipos aproximados verificados en campo: Ninguno.
Actividades verificadas por personal profesional, técnico y auxiliar del CR20 y del Consorcio HOB. Se sugirió el control adecuado de los procesos constructivos al Consorcio HOB, a fin de garantizar la calidad y durabilidad de la obra. Así como el cumplimiento de los protocolos de seguridad y salud en el trabajo para la actividad y la adecuada disposición de residuos a fin de su posterior transporte.
Se aprecia desfase En la elevación n° 01 y su zapata correspondiente (foto n° 3), hecho comunicado a la Supervisión de obra a fin de su evaluación y de ser el caso las acciones correspondientes.
DE LA REVISIÓN DE LA RELACIÓN DE MUROS DE CONTENCIÓN CONSIDERADOS EN EL EXPEDIENTE TÉCNICO, SE APRECIA QUE EL UBICADO EN EL KM 31+056 AL KM 31+069, NO SE ENCUENTRA EN EL LISTADO, MOTIVO POR EL CUAL SE REALIZO CONSULTA A LA SUPERVISIÓN DE OBRA RESPECTO A SU CONDICIÓN (SI SE ENCUENTRA COMPRENDIDO EN EL PRESUPUESTO CONTRACTUAL, VARIACIONES O EVENTOS COMPENSABLES – PANEL FOTOGRÁFICO N° 5 DE LA BITÁCORA ELECTRÓNICA DE OBRA N° 027 DEL 15.02.2021), SIN EMBARGO, A LA FECHA NO SE TIENE RESPUESTA, POR LO QUE, SE HA SUGERIDO Y SOLICITADO A LA SUPERVISIÓN DE OBRA EL CUMPLIMIENTO DE SU CONTRATO Y DE SER EL CASO, EVITAR INDUCIR EN ERROR A PVN.

Del panel fotográfico n° 5, se ha sugerido y solicitado a la supervisión de obra el cumplimiento de su contrato y de ser el caso, evitar inducir en error a PVN.

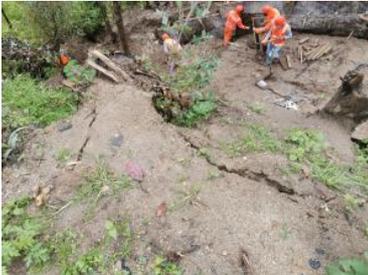
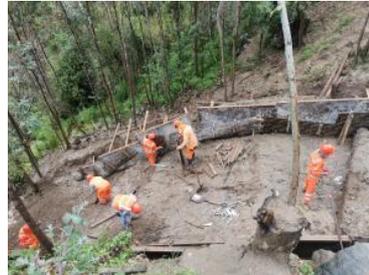
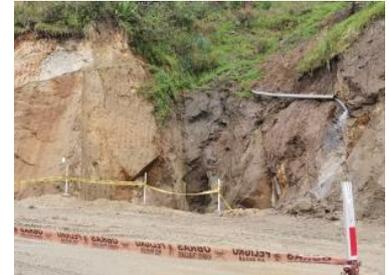
6

Progresiva: km 24+496 – Alcantarilla TMC
500DRENAJE
503.IEncofrado y desencofrado
600OBRAS COMPLEMENTARIAS
601.BEmboquillado de piedra e=0.15m
601.CEmboquillado de piedra e=0.20m

Se aprecia grietas en el hombro de talud, hecho que se ha puesto de conocimiento al personal en campo y al Contratista a fin de su evaluación y de ser el caso, las acciones correspondientes.
