BITACORA ELECTRÓNICA DE OBRA

| Si | 040-2022 - MTC /20.9 -lgn | 02-03-2022 | HUANUCO - HUALLANCA (T1) | LUZMILA GUERRA MOTTA |

OBRA: CONSERVACIÓN POR NIVELES DE SERVICIO, OPERACIÓN DEL CORREDOR VIAL HUÁNUCO – LA UNIÓN – HUALLANCA DV. ANTAMINA/ EMP. PE-3N (TINGO CHICO) – NUEVAS FLORES – LLATA – ANTAMINA – TRAMO I
CONTRATISTA: CHINA RAILWAY 20 BUREAU GROUP CORPORATION
SUPERVISOR: CONSORCIO SUPERVISOR LOUIS BERGER - HOB

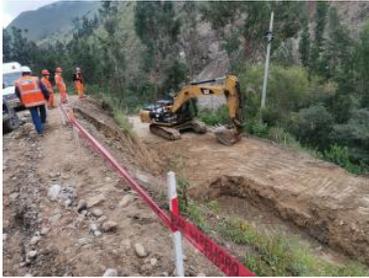
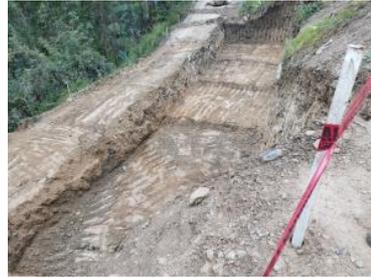
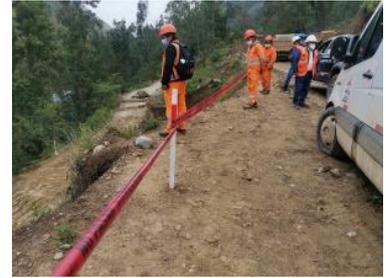
Progresiva: km 17+521 al km 17+543 – Muro de Contención
500DRENAJE
501.EExcavación no clasificada para estructuras

Personal aproximado verificado en campo: 1 Oficial y 2 Ayudante.
Equipos aproximados verificados en campo: 1 Excavadora sobre orugas con operador.
Actividades verificadas por personal profesional, técnico y auxiliar del CR20 y del Consorcio HOB. Se sugirió el control adecuado de los procesos constructivos al Consorcio HOB, a fin de garantizar la calidad y durabilidad de la obra. Así como el cumplimiento de los protocolos de seguridad y salud en el trabajo para la actividad y la adecuada disposición de residuos a fin de su posterior transporte.

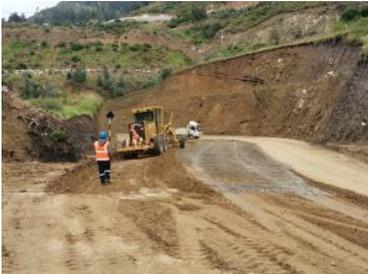
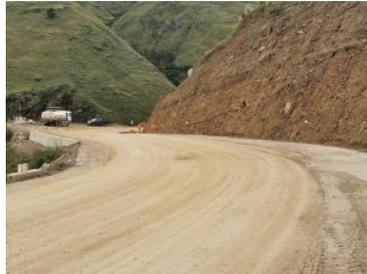
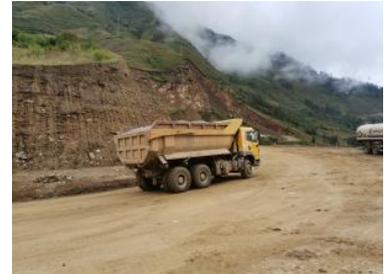
Progresiva: km 21+520 al km 21+560 y km 21+660 al km 21+690 aproximadamente
200.MOVIMIENTO DE TIERRAS
207.AMejoramiento de suelos
210.A Perfilado y Compactado de sub-rasante en zonas de corte

Personal aproximado verificado en campo: 1 Capataz, 1 Operario, 1 Oficial, 1 Ayudantes y 2 Vigia.

Equipos aproximados verificados en campo: 1 Motoniveladora, 1 Rodillo, 1 Camión Cisterna y 4 volquetes con sus respectivos operadores.

Actividades verificadas por personal profesional, técnico y auxiliar del CR20 y del Consorcio HOB. Se sugirió el control adecuado de los procesos constructivos al Consorcio HOB, a fin de garantizar la calidad y durabilidad de la obra. Así como el cumplimiento de los protocolos de seguridad y salud en el trabajo para la actividad y la adecuada disposición de residuos a fin de su posterior transporte.

Se viene realizando el reemplazo de material de subrasante.

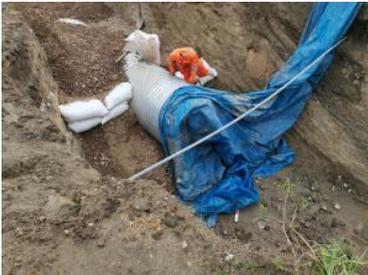
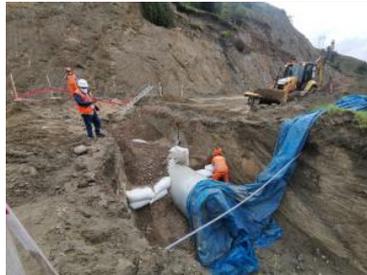
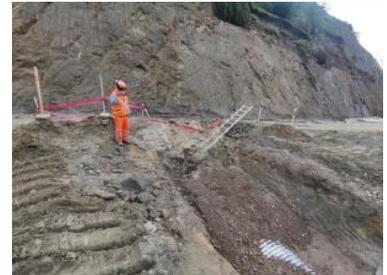
Progresiva: km 24+952 – Alcantarilla TMC
DRENAJE
502.A Relleno para estructuras

Personal aproximado verificado en campo: 1 Capataz, 1 Oficial y 2 Ayudantes.
Equipos aproximados verificados en campo: 1 Retro excavadora con operador además de equipos menores como 1 vibro pisón.

Actividades verificadas por personal profesional, técnico y auxiliar del CR20 y del Consorcio HOB. Se sugirió el control adecuado de los procesos constructivos al Consorcio HOB, a fin de garantizar la calidad y durabilidad de la obra. Así como el cumplimiento de los protocolos de seguridad y salud en el trabajo para la actividad y la adecuada disposición de residuos a fin de su posterior transporte.

DEBIDO A LAS ACTIVIDADES DE CONSTRUCCIÓN EN PROCESO EL ANCHO DE LA PLATAFORMA SE HA ANGOSTADO (UN SOLO CARRIL) POR LO QUE, EL TRANSITO VEHICULAR ES RESTRINGIDO, SIN EMBARGO, EN EL FRENTE DE TRABAJO NO SE CUENTA CON VIGÍAS EN LA DIRECCIÓN Y ORDENAMIENTO DEL TRÁNSITO VEHICULAR, LO CUAL SE AGRAVA YA QUE LA MAQUINARIA DESCRITA VIENE REALIZANDO MANIOBRAS, HECHO QUE PODRÍA PONER EN RIESGO LA INTEGRIDAD DEL PERSONAL DE OBRA Y USUARIOS DE LA VÍA.

Del panel fotográfico n° 3, se ha sugerido de forma reiterada al Contratista y Supervisión de obra el cumplimiento de los documentos de Gestión de Obra en lo referido a la Seguridad y Salud en obra, con la participación, entre otros, de vigías a fin del ordenamiento y dirección del tránsito vehicular disminuyendo los riesgos de incidentes y/o accidentes con personal de obra y/o terceros.

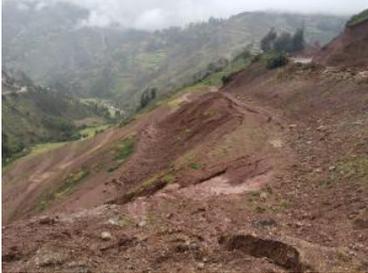
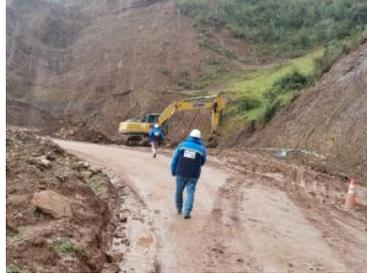
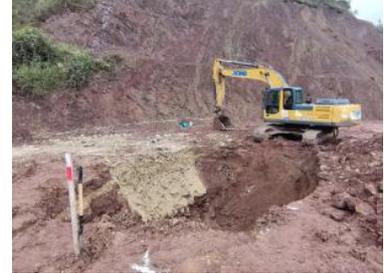
Progresiva: km 36+380 al km 36+401 – Muro - Baden
500DRENAJE
501.EExcavación no clasificada para estructuras

Personal aproximado verificado en campo: 1 Capataz y 2 Controlador.
Equipos aproximados verificados en campo: 1 Excavadora sobre orugas, 1 Martillo Hidráulico sobre neumáticos y 1 Volquete con sus respectivos operadores.
El material excedente producto de las excavaciones es transportado al DME ubicado en el km 34+400.

4 Actividades verificadas por personal profesional, técnico y auxiliar del CR20 y del Consorcio HOB. Se sugirió el control adecuado de los procesos constructivos al Consorcio HOB, a fin de garantizar la calidad y durabilidad de la obra. Así como el cumplimiento de los protocolos de seguridad y salud en el trabajo para la actividad y la adecuada disposición de residuos a fin de su posterior transporte.
El Jefe de la Supervisión de Obra, conjuntamente que sus especialistas en Topografía, Trazo y Diseño Vial y Obras de Arte y Estructura realizan la inspección visual en campo de la estructura en ejecución.
